ДОСВІД ІДЕНТИФІКАЦІЇ ВИЯВЛЕНИХ ДЕФЕКТІВ ВНУТРІШНЬОТРУБНОЮ ДІАГНОСТИКОЮ В ДК «УКРТРАНСГАЗ»

Ю.В. БАНАХЕВИЧ¹, Р. Ю. БАНАХЕВИЧ²

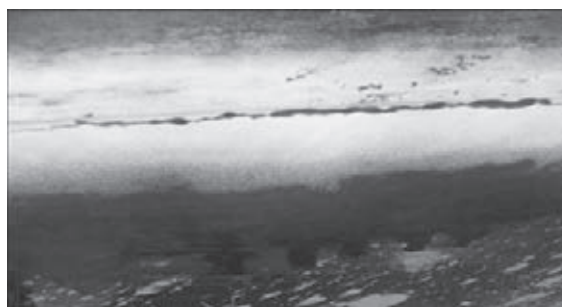
Рис. 3. Загальний вигляд поверхні після проведення діагностування капілярним методом контролю

3. При проведенні капілярного контролю дільниці біля шовної зони поздовжнього зварного з'єднання труби Ду 1400 (рис. 3) виявлено:

- на поверхні металу трубопроводу на відстані 7...15 мм від поздовжнього зварного шва розташований ланцюжок поверхневих тріщин з розгалуженими кінцями загальною довжиною до 3000 мм, які мають тенденцію до поєднання між собою у напрямку вдовж твірної газопроводу.

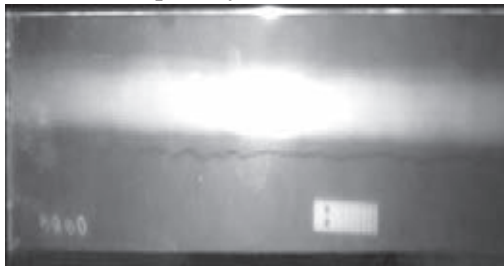
Рис. 4. Радіографічний знімок дефектного місця

6. При проведенні рентгенографічного контролю стану металу труби було цілковито підтверджено результати попередніх досліджень та контролю, що добре видно з рис. 4.
