ТЕХНИЧЕСКОЕ ДИАГНОСТИРОВАНИЕ ТРУБНОЙ СИСТЕМЫ ПОДОГРЕВАТЕЛЕЙ ВЫСОКОГО ДАВЛЕНИЯ БЛОКОВ МОЩНОСТЬЮ 100...300 МВт В ПРОЦЕССЕ ДЛИТЕЛЬНОЙ ЭКСПЛУАТАЦИИ

Е. Я. ВЕКСЛЕР, И. А. ЗАПЛОТИНСКИЙ, И. В. ЗАМЕКУЛА, В. Ю. ТОЛСТОВ

Рассмотрены причины возникновения и процесс развития водородной коррозии труб змеевиков подогревателей питательной воды в турбоустановках тепловых электростанций. Описан характер повреждений и установлены идентификационные признаки процесса водородной коррозии. Предложены способы контроля и рассмотрено установление сроков межконтрольного периода. В действующей отраслевой нормативной документации этот процесс не рассмотрен.

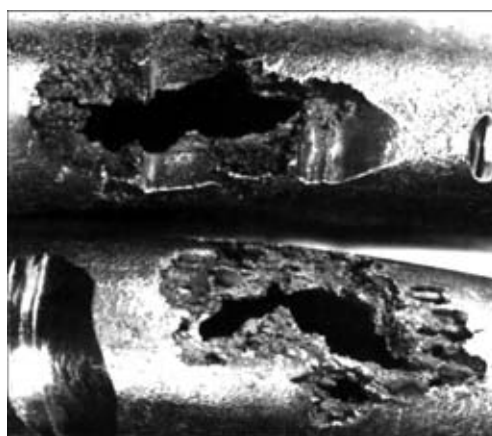
Внешний вид поврежденных змеевиков ПВД-6 после 121 тыс. ч эксплуатации приведен на рис. 1.

Поврежденные зоны протяженностью 50 мм и более — это выкрашивания, одиночные свищи и их скопления размером от 0,5 до 15 мм.

Поверхность труб вокруг свищей получила значительный эрозионный износ в виде кратеров. Причиной повреждения труб змеевиков ПВД явилось развитие водородной коррозии металла.

Рис. 1. Внешний вид поврежденных змеевиков ПВД-6

Как видно из приведенных данных, активность коррозии металла труб по зонам подогревателя различна и в худшем состоянии оказались трубы змеевиков ПВД-6, работающие в паровой среде более высокой температуры (зона пароохлаждения). Трубы зоны пароохлаждения ПВД-6 блока А2 были полностью заменены. Интересные данные были получены при сопоставлении труб ПВД двух однотипных блоков А1 и А2 станции А.

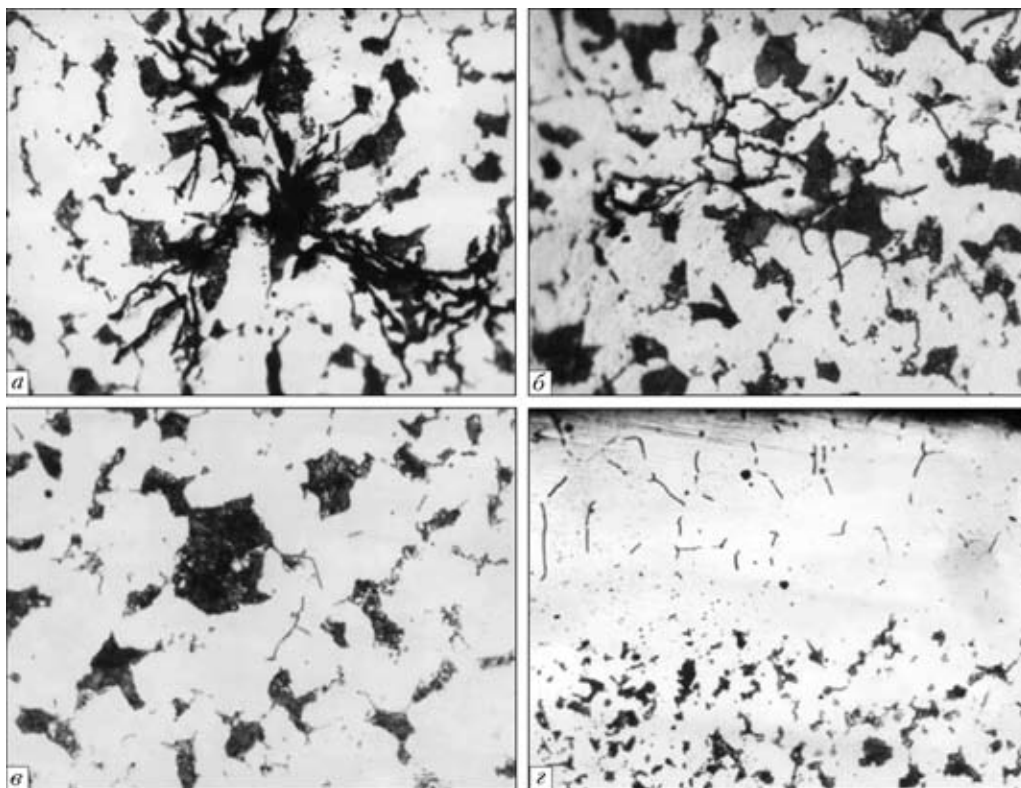
При микроструктурном исследовании в зоне повреждения были выявлены межкристаллитные микротрещины и трещины водородной коррозии, развивающиеся от внешней поверхности трубы со стороны паровой среды.

У кратеров коррозионно-эрозионного износа располагаются скопления микротрещин в виде сетки, соединяющей локальные выкрашивания, поры, надрывы и развитые макротрещины, заполненные оксидами (рис. 2).

Рис. 2. Микроструктура металла поврежденной трубы ПВД: *а, б* — в зоне; *в, з* — вдали от повреждения (*а-в* — $\times 1000$; *з* — $\times 250$)

и трещин-надрывов, вызванных водородной коррозией (рис. 2, *в*). Со стороны наружной поверхности трубы наблюдается обезуглероживание металла (рис. 2, *з*). Микроструктура металла ферритно-перлитная, слабо дифференцированная.

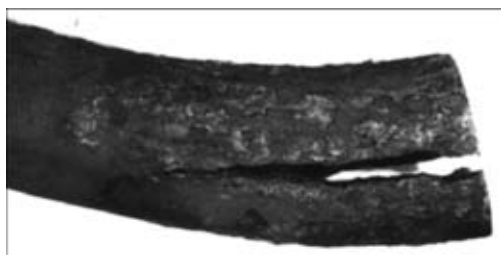
В ряде случаев водород проходит сечение трубы и тогда коррозионное растрескивание наблюдается и на внутренней поверхности трубы. Так, при исследовании поврежденных труб ПВД-8 блоков *В1* и *В2* станции *В* (см. табл. 1) после 119 тыс. ч эксплуатации со стороны внутренней поверхности труб было обнаружено массовое растрескивание металла, развивающееся на фоне частичного обезуглероживания за счет наводороживания. Коррозионные межкристаллитные трещины с ответвлениями распространялись от внутренней поверхности на глубину до 1,5 мм (30 % сечения), далее в объеме сечения располагается разорванная сетка межкристаллитных микротрещин. Разрушения в этом случае произошли на гibaх труб и имели вид хрупких продольных трещин длиной до

Рис. 3. Внешний вид поврежденного змеевика ПВД-8

250 мм, расположенных по нейтральным линиям гiba (рис. 3).

Наружная поверхность труб ПВД была поражена углекислотной язвенной коррозией, покрыта рыхлыми многослойными отложениями темно-коричневого цвета толщиной до 3 мм. Под легко откальзывающимся верхним слоем отложений обнажался солевой налет и серая оксидная пленка. На поверхности труб обнаружены язвины диаметром до 4,5 мм. Утонение стенки труб за счет коррозионного износа в местах язвин достигало 40 %.

Повреждения труб ПВД-8 станции В вследствие совместного воздействия внутренней водородной и наружной углекислотной коррозии произошли при переводе блока на нейтральный кислородно-водный химический режим и передозировке вводимого кислорода. Для нормализации работы сосуда потребовалась полная замена труб змеевиков и реконструкция ПВД.
