ОПРЕДЕЛЕНИЕ ПРИЧИН ВОЗНИКНОВЕНИЯ ТРЕЩИН В КОНСТРУКТИВНЫХ ЭЛЕМЕНТАХ БАШНИ НОВОЙ ВЕНТИЛЯЦИОННОЙ ТРУБЫ НА ЧЕРНОБЫЛЬСКОЙ АЭС

В. М. ТОРОП¹, Э. Ф. ГАРФ¹, А. В. ЯКИМКИН¹, Е. Е. ГОПКАЛО²

¹ ИЭС им. Е. О. Патона НАНУ. 03680, г. Киев-150, ул. Боженко, 11. E-mail: office@paton.kiev.ua

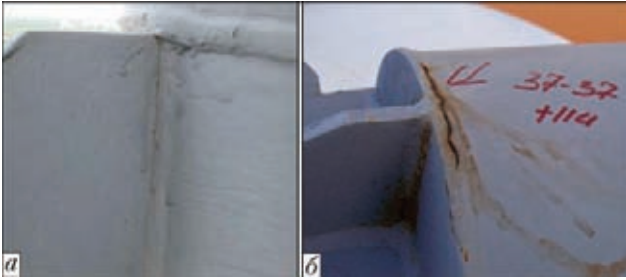
Трещины имеют разную протяженность. Они зарождаются от края в верхней части узловой фасонки (узел примыкания элементов решетки к стойке башни) и развиваются вниз вдоль фасонки и в глубину (рис. 1, а). В узле сопряжения раскосов с распоркой трещины имеют место в соединении ребра с трубой раскоса через тонкую заглушку, обеспечивающую герметизацию внутренней полости раскосов (рис. 1, б).

Еще одна характерная особенность: в узлах стойки башни трещины образуются с двух сторон фасонки, развиваясь по глубине и продвигаясь навстречу друг другу. Трещины развиваются по границе перехода от углового сварного шва, соединяющего стойку башни с прорезной фасонкой, к основному металлу фасонки. В тех случаях, когда угловые швы с одной и другой стороны фасонки имеют разные катеты, трещины развиваются с соответствующим смещением.

Рис. 1. Примеры развития трещин в узлах раскосов башни (а, б — см. в тексте)

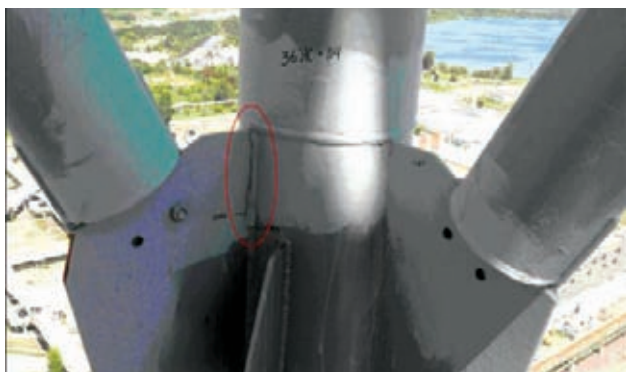
Характерный вид трещиноподобных дефектов, выявленных неразрушающим контролем, приведен на рис. 2.

Рис. 2. Трещиноподобные дефекты в узле примыкания раскосов к стойке башни

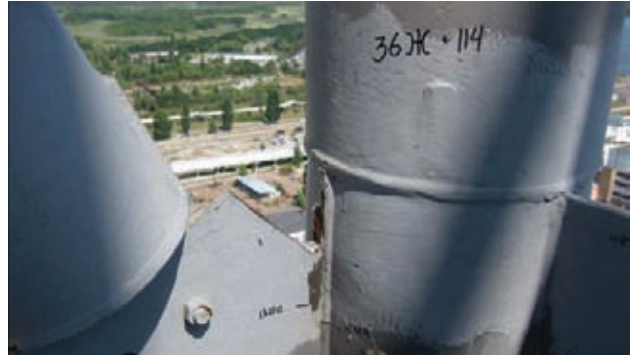
Рис. 3. Узел примыкания раскосов к стойке башни после вырезки темплета № 1

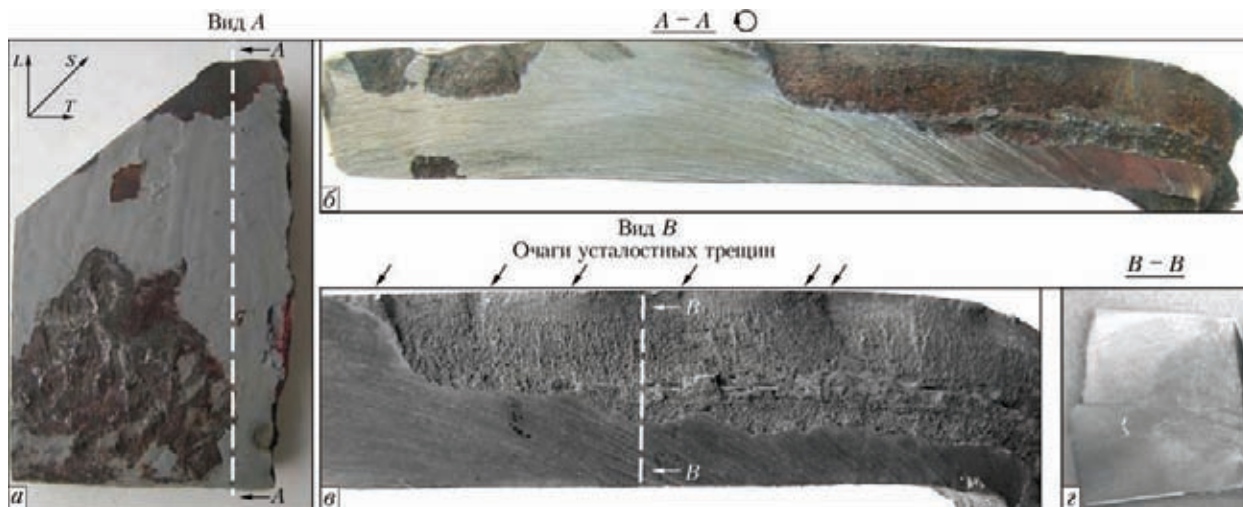
Рис. 5. Темплет № 1 с раскрытой трещиной: а — внешний вид темплета; б, в — фрагмент фасонки в плоскости трещин L-S соответственно до и после очистки поверхностей трещин от продуктов коррозии (сечение А-А фасонки); г — плоскость микрошлифа в плоскости S-T (сечение В-В фасонки)

Тот факт, что в фасонках стоек трещины зарождаются и развиваются по границе перехода от сварного соединения к основному металлу, а по толщине металла трещины развиваются перпендикулярно его поверхности, а также различие в размерах трещин в разных узлах, свидетельствует об их усталостном происхождении. Это убедительно подтверждается и приведенными выше фрактографическими исследованиями, в частности характерной поверхностью излома, наличием очагов зарождения трещин усталости, бороздками, характерными для остановки и страгивания трещин (см. рис. 5, 6).

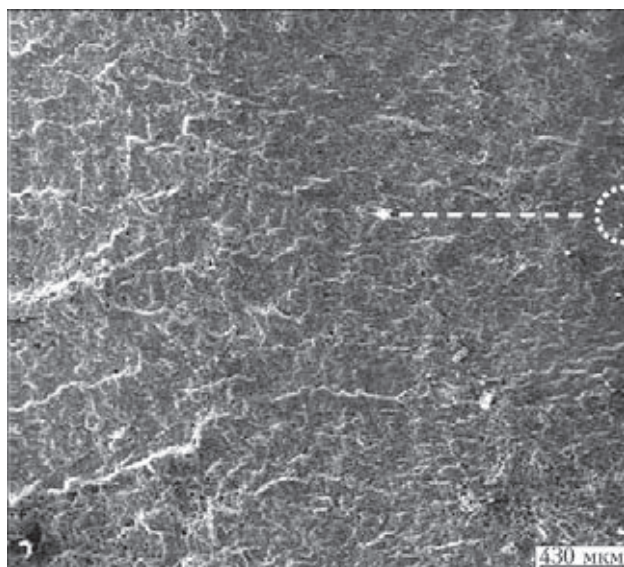
Рис. 6. Фрактограмма фасонки (темплет № 1) в плоскости L-S с усталостной трещиной (белым контуром обозначен очаг усталостной трещины, стрелка — направление фронта трещины)

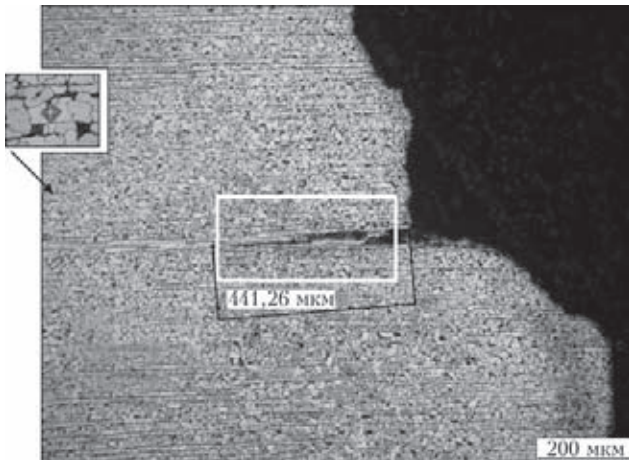
Причем вдоль линии профиля первичной трещины (в поперечном сечении сварного соединения) наблюдаются мелкие вторичные микротрещины расщеля длиной несколько микрометров, ориентированные вдоль текстуры прокатки, а на расстоянии порядка 5 мм от внешней поверхности образовалась уже протяженная вторичная трещина расщеля порядка 450...500 мкм (рис. 7), также обусловленная текстурой прокатки. Она распространялась вдоль вытянутых перлитных колоний и сульфидных включений, которые наблюдаются в исследуемом сечении темплета (см. увеличенный фрагмент на рис. 7).

Рис. 7. Фрактограмма вторичной трещины расщеля фасонки рита с незначительным количеством мелкозернистого перлита. При общей разноразмерности феррита (14...30 мкм) средний размер ферритных зерен составляет 20...25 мкм. В ферритных зернах наблюдается высокая плотность мелкодисперсного карбида. Для ОМ фасонки характерна полосчатая структура прокатки. Измерение микротвердости при нагрузке 0,5 Н проведено на микротвердомере Т-Dugscan-20 согласно ГОСТ 9450–84. Микротвердость зерен феррита в ОМ, в зависимости от плотности мелкодисперсного карбида в них, колеблется в пределах HV 1500...1670, а перлита : $HV \sim 1770...1930$ МПа.

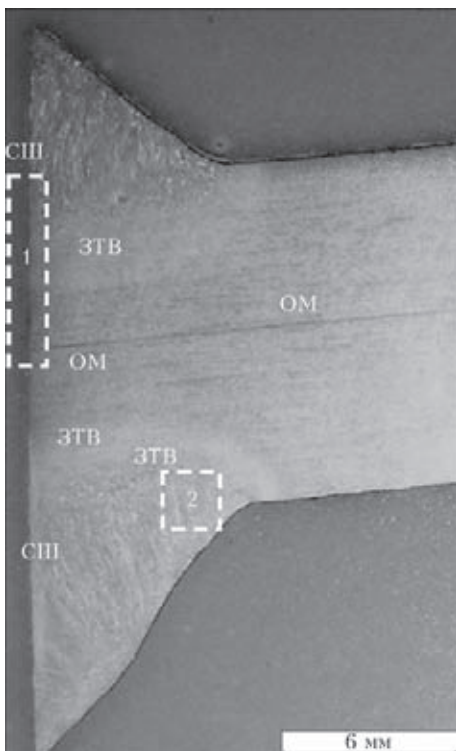
На рис. 8 изображен фрагмент темплета № 2 сварного соединения в плоскости S-T после травления в 4%-ом растворе азотной кислоты в этиловом спирте с обозначением участков сварного шва (СШ), ЗТВ и ОМ.

Рис. 8. Фрагмент микрошлифа сварного соединения (темплет № 2) в плоскости $S-T$

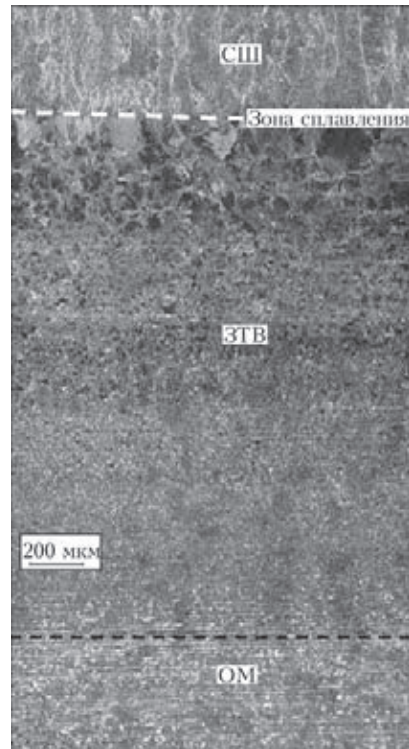
Рис. 9. Панорамное изображение фрагмента микроструктуры (темплет № 2) участка 1 на рис. 8

Панорамное изображение фрагмента микроструктуры участка 1 (см. рис. 8), включающее структуру СШ, зоны сплавления, ЗТВ и ОМ фасонки, представлено на рис. 9. Возле зоны сплавления в ЗТВ расположен участок перегрева (участок «крупного зерна» шириной порядка 400...600 мкм), зерна которого характеризуются видманштеттовой структурой с пониженными механическими свойствами. Общая ширина ЗТВ — в пределах 900...2900 мкм.

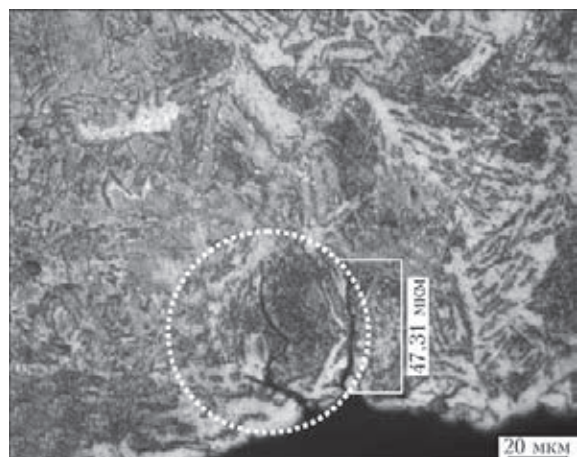
Рис. 10. Фрагмент микроструктуры (темплет № 2) участка 2 на рис. 8 (точечный контур — область микротрещин)

фа вблизи зоны сплавления обнаружены две микротрещины размером 50...60 мкм, зародившиеся на концентраторе в виде дефекта внешней поверхности темплета в области крупного зерна ЗТВ (рис. 10). Такие мелкие трещины вряд ли удалось бы обнаружить другими методами, ввиду шероховатости внешней поверхности и наличия на ней слоя окалины. Как показали исследования, толщина слоя окалины на поверхности фасонки достигает в отдельных местах 30 мкм, а толщина защитного покрытия — 180 мкм (рис. 11).

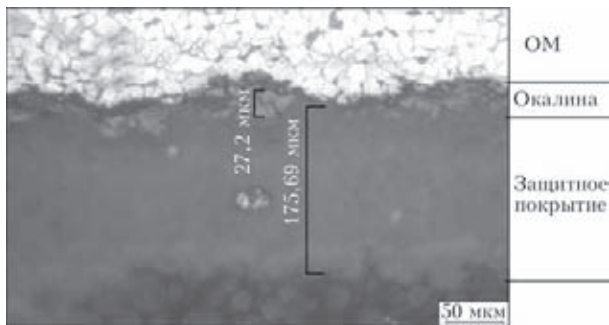
Рис. 11. Фрагмент сечения фасонки с окалиной и защитным покрытием

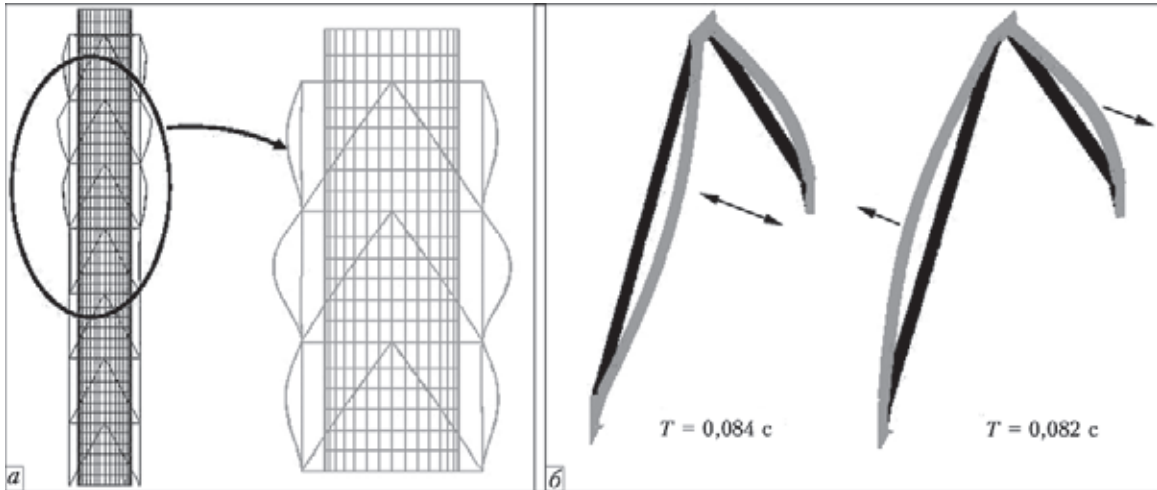
Рис. 13. Формы собственных колебаний (а, б — см. в тексте)

При детальном анализе полученных результатов выявлено, что в ряде случаев формы собственных колебаний НВТ образованы групповым деформированием раскосов трех верхних секций (рис. 13, а). Колебания раскосов характеризуются их выпучиванием из плоскости граней. Характерные формы колебания раскосов и соответствующие им величины периодов собственных колебаний приведены на (рис. 13, б).

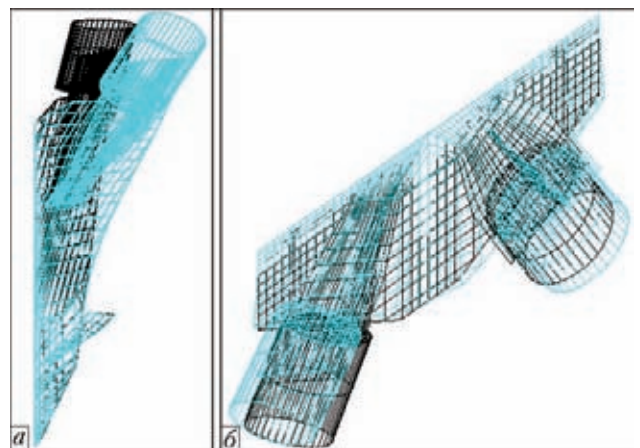
ных фасонки из плоскости. Схемы деформирования опорных фасонки приведены на рис. 17.

Рис. 17. Схемы деформирования опорных фасонки: а — нижняя; б — верхняя фасонки

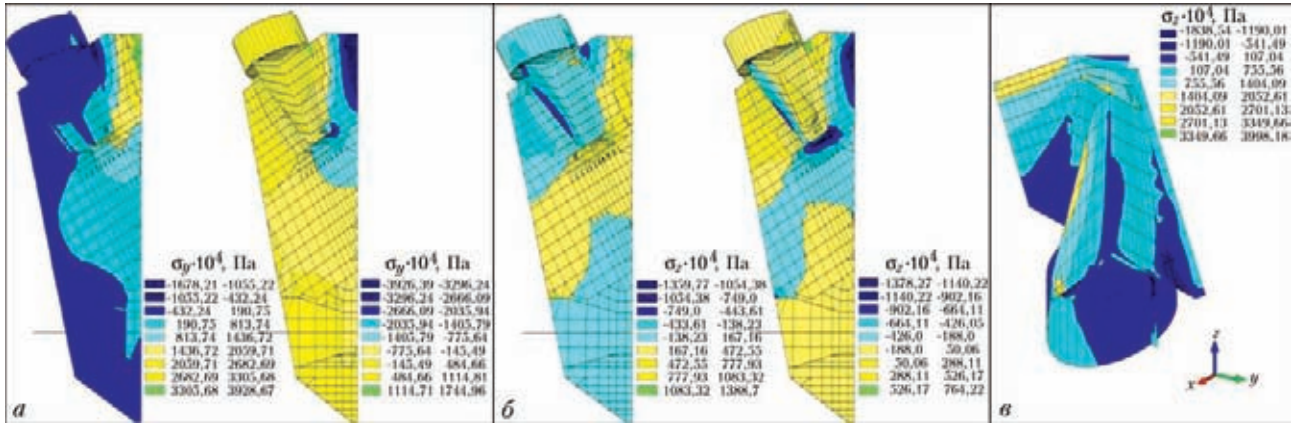
Рис. 18. Изополя напряжений на лицевых поверхностях нижнего (а, б) и верхнего (в) опорных узлов

Изгиб нижних опорных фасонки приводит к образованию на их лицевых поверхностях напряжений, достигающих значений $\sigma_y = \pm 38,56$ МПа. Области с наибольшими напряжениями расположены в верхней зоне опорных фасонки, на участке их примыкания к стойкам башни. Кроме этого, увеличение напряжений наблюдается на участках с переменными жесткостями — зонах сопряжения опорных фасонки с фасонками раскосов. Изополя напряжений σ_y и σ_z в опорных узлах приведены на рис. 18.

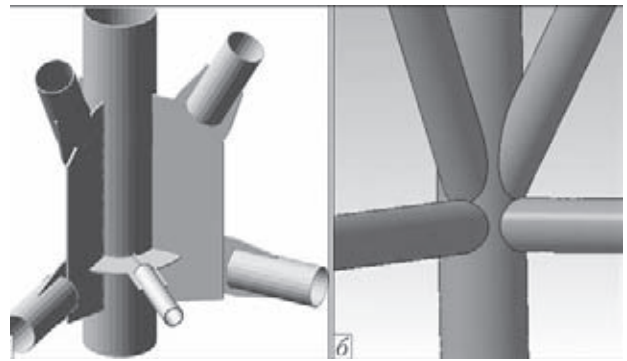
Рис. 20. Схемы узлового соединения конструктивных элементов башни НВТ со стойкой: а — с прорезными фасонками; б — с непосредственным примыканием

7. В проекте башни использованы устаревшие конструктивные решения узлов, для которых характерны многочисленные зоны высокой концентрации напряжений, низкое сопротивление усталости и низкая сопротивляемость коррозионным воздействиям.
