ПРИЧИНЫ СТРЕСС-КОРРОЗИОННОГО РАЗРУШЕНИЯ МОНТАЖНОГО КОЛЬЦЕВОГО СОЕДИНЕНИЯ МАГИСТРАЛЬНОГО ГАЗОПРОВОДА

А. А. РЫБАКОВ¹, Л. В. ГОНЧАРЕНКО¹, Т. Н. ФИЛИПЧУК¹, И. В. ЛОХМАН², И. З. БУРАК²

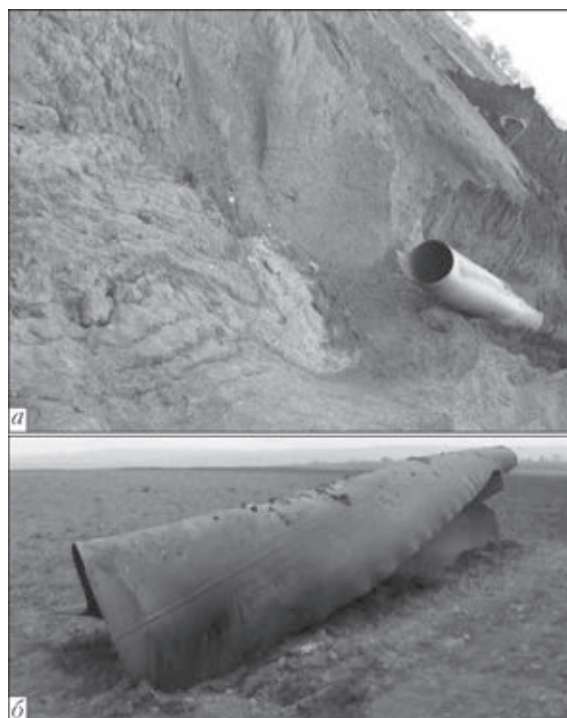
Последствия разрушения газопроводов вследствие СКР (СКР-разрушение) достаточно внушительны. На рис. 1 в качестве примера показан котлован и разбросанные на 40...50 м фрагменты газопровода диаметром 820 мм после СКР-разрушения.

Рис. 1. Стресс-коррозионное разрушение магистрального газопровода диаметром 820 мм (а) и фрагменты разрушившихся труб (б)

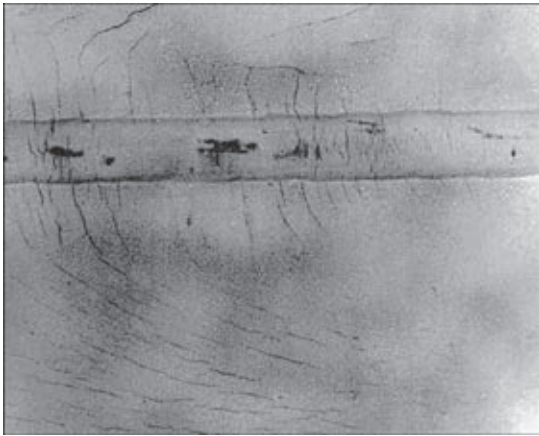
Основным внешним признаком, по которому определяют происхождение трещин вследствие СКР (СКР-трещины) является наличие на внешней поверхности труб колоний трещин, ориентированных, как правило, в продольном направлении. В работе [1] рассмотрены различные случаи стресс-коррозионных повреждений магистральных трубопроводов и подчеркивается преимущественное развитие СКР-трещин в продольном направлении, хотя и отмечается возможность искривления их ориентации из-за изгиба или про-

садки газопровода (рис. 2). СКР-трещины обнаруживаются как в основном металле, так и в зоне заводских сварных соединений трубопровода.

Рис. 2. Влияние распределения напряжения в металле трубы на характер расположения стресс-коррозионных трещин [1]

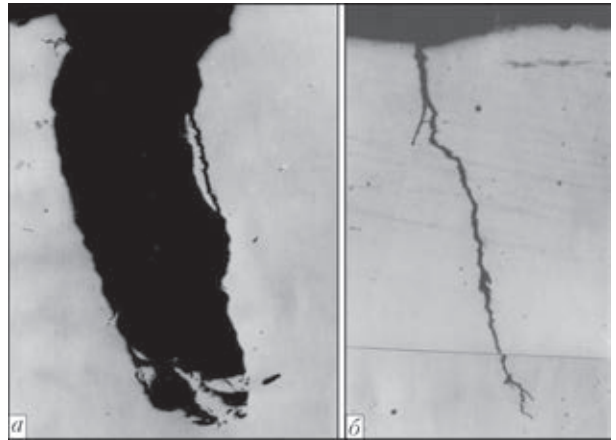
В соответствии с современными представлениями СКР может развиваться по двум механизмам: локального анодного растворения и водородного растрескивания [4–7]. При реализации первого механизма происходит локализация электрохимического процесса на поверхности металла и его интенсивное растворение в вершине трещины. Такие трещины обычно характеризуются более широким раскрытием, присутствием коррозионных отложений, а их вершине присуща затупленная форма (рис. 3, *а*). Во втором случае под действием

Рис. 3. Стресс-коррозионные трещины в металле газопроводной трубы, образовавшиеся вследствие анодного растворения (*а*, $\times 20$) и водородного растрескивания (*б*, $\times 100$)

напряжений и коррозионной среды осуществляется диффузия водорода в кристаллическую решетку металла. Для трещин этого типа характерны более острая вершина, транскристаллитный характер развития и некоторое ветвление (рис. 3, *б*).

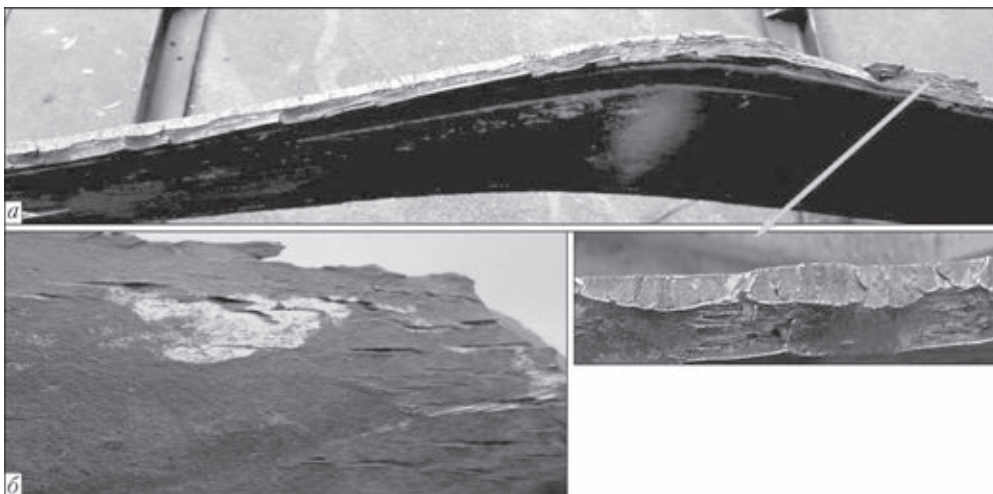
Несколько аварий газопроводов, обусловленных стресс-коррозионными дефектами, произошло и в Украине. На рис. 4 показан внешний вид и излом образцов с СКР-трещинами, вырезанных из трубы газопровода «Уренгой-Помары-Ужгород», разрушившейся в мае 2007 г. Аналогичные разрушения этого же газопровода зафиксированы в мае 2003 г. и в декабре 2007 г. Во всех описанных случаях СКР-трещины и разрушение газопровода также были ориентированы в продольном направлении.

Рис. 4. Фрагменты разрушенного газопровода диаметром 1420 мм со стресс-коррозионными трещинами: *а* — излом образца с трещиной длиной 470 мм и глубиной 6,8 мм; *б* — колония продольных макротрещин в зоне разрушения на поверхности металла трубы

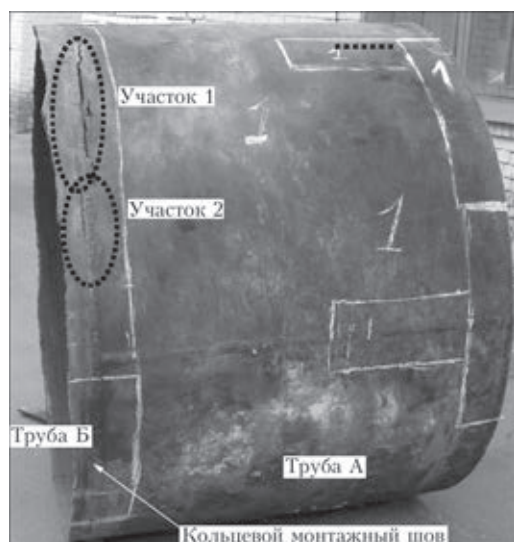
Рис. 5. Общий вид разрушенного монтажного кольцевого соединения и участки с максимальным скоплением трещин

ке выполнен «захлестом» и соединяет двухшовную трубу диаметром 1420 мм с толщиной стенки 15,7 мм класса прочности К60, изготовленную на Харцызском трубном заводе, и одношовную трубу того же диаметра с толщиной стенки 15,4 мм категории Х70 импортной поставки (рис. 5). Металл обеих труб имел близкий химический состав (таблица) и механические свойства. По этой причине можно полагать, что роль металлургического фактора в образовании данных СКР-трещин минимальна.

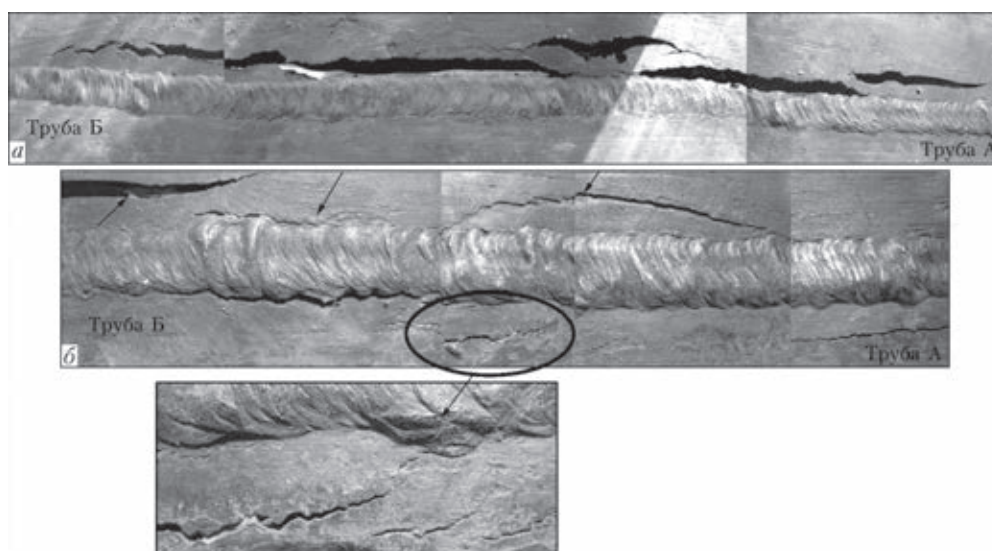
Зона повреждения с трещиноподобными дефектами (сквозными и поверхностными трещинами) располагалась поперек оси трубы вдоль кольцевого сварного соединения на длине около 800 мм по обе стороны шва (рис. 6). Район расположения дефектного участка в кольцевом соединении на трассе соответствовал 5...7 ч условного циферблата. Ширина участка с трещинами, начиная от линии сплавления в сторону основного металла, составляла около 60 мм с каждой стороны шва.

Рис. 6. Участки монтажного кольцевого соединения (см. рис. 5) с максимальным скоплением трещин (стрелками показано расположение трещин): а, б — соответственно участки 1, 2

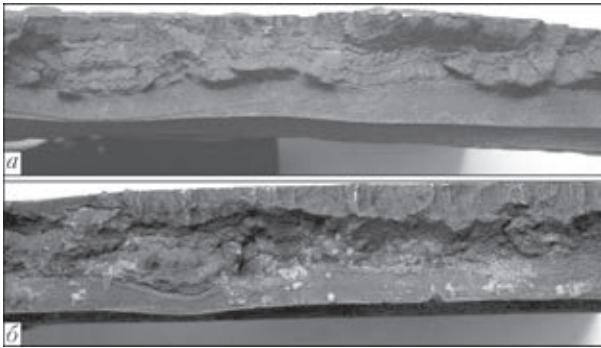
На изломе сквозных трещин после их вскрытия можно четко видеть две различные зоны: зона образования дефектов со стороны наружной поверхности трубы и зона долома на ее внутренней стороне. На рис. 7, а, б показаны изломы сквозных трещин различных участков. Поверхность разрушения в зоне трещины имеет специфический ступенчатый характер, присущий дефекту, образовавшемуся в результате слияния более мелких полуэллиптических трещин, зародившихся в разных, смещенных относительно друг друга, плоскостях. На поверхности трещин наблюдаются коррозионные отложения. В зоне долома металл разрушается по вязкому механизму.

Рис. 7. Характер поверхности разрушения (сквозная трещина)

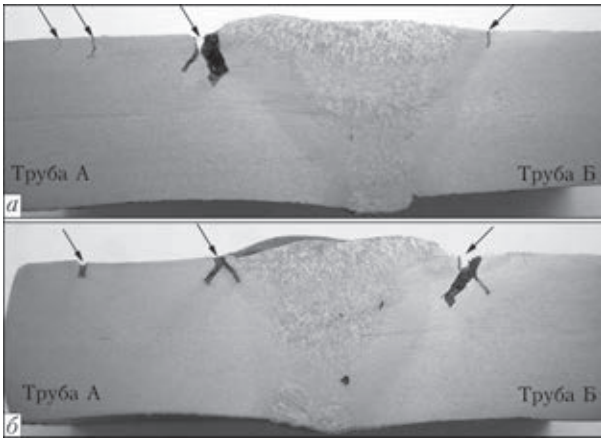
Рис. 8. Поперечные макрошлифы кольцевого сварного соединения в зоне повреждения (стрелками показано расположение трещин)

различной глубины: от поверхностных до пересекающих значительную часть толщины стенки (рис. 8, а, б). Трещины имеют относительно широкое раскрытие с закругленными вершинами (см. рис. 3, а). В большинстве случаев они расположены вдоль кольцевого шва в плоскости, перпендикулярной образующей трубы или под углом около 45° .

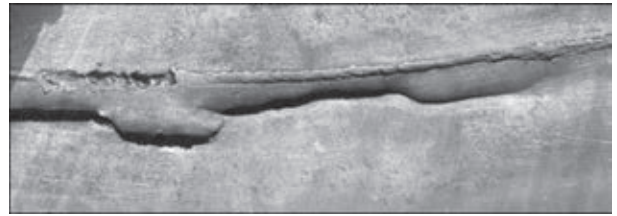
Кольцевой шов исследуемого соединения выполнен ручной дуговой сваркой с некоторым (максимально до 2 мм) смещением кромок труб в радиальном направлении, что не превышает норму, установленную СНиП III-42-80 (не более 3 мм). С внутренней стороны трубы кольцевой шов выполнен со значительным непроваром корневого

Рис. 9. Внутренняя поверхность трубы в зоне повреждения слоя глубиной до 3 мм (как известно, непровары у корневой части монтажного шва трубопровода диаметром 1000 мм и больше не допускаются). При этом присутствие указанных дефектов в данном случае однозначно не явилось причиной разрушения кольцевого соединения.

Можно полагать, что СКР-разрушению кольцевого сварного соединения газопровода, помимо коррозионных факторов, в значительной мере способствовали дополнительные напряжения, присущие процессу сборки труб при выполнении «захлеста». Косвенно это подтверждается существенной пластической деформацией металла при образовании сквозных дефектов, которую хорошо видно на рис. 9, где показана внутренняя поверхность трубы в дефектом участке.
