## АВАРИЯ НА ЧЕРНОБЫЛЬСКОЙ АЭС, ОКТЯБРЬ 1991 г.: ФАКТЫ, ПРИЧИНЫ, ПОСЛЕДСТВИЯ

**А. В. Пташкин**

**Г. М. Федоренко**

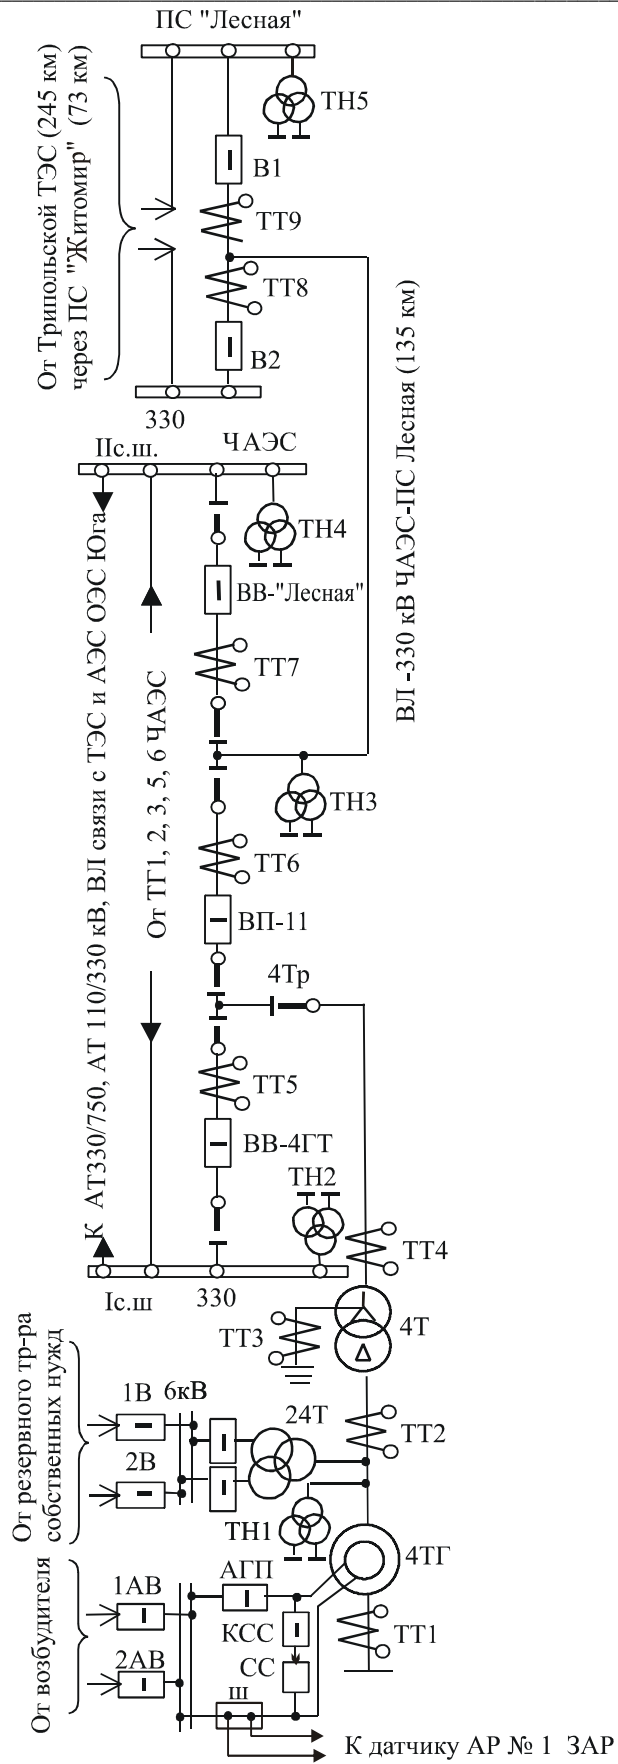
**Описание возникновения и развития аварийных событий.** 11 октября 1991 г. в 19 ч 46 мин местного времени был разгружен и воздушными выключателями 330 кВ ВВ-4ГТ и ВП-11 (рис. 1) отключен блок генератор-трансформатор № 4 (4ГТ) от сети и развозбужден отключением АГП турбогенератор № 4 (4ТГ) энергоблока № 2 ЧАЭС. Турбоагрегат был переведен в режим остановки для проведения кратковременных ремонтных работ. Согласно инструкции сразу после отключения выключателей необходимо было разобрать разъединителями схему 4ГТ. Однако разъединители ОРУ-330 кВ ЧАЭС дистанционного привода не имели, и все операции с ними надо было выполнять вручную. Дежурный персонал смог выполнить эту операцию только в 20 ч 12 мин, спустя 26 мин после отключения указанных выключателей. А за несколько минут до этого в 20 ч 06 мин произошло событие, оказавшееся началом рассматриваемой аварии вследствие того, что схема 4ТГ в этот момент еще не была разобрана: один из воздушных выключателей, а именно совместный выключатель ВП-11, самопроизвольно включился, - и невозбужденный практически полностью остановившийся (скорость вращения составляла около 50 об/мин при номинальной ее величине 3000 об/мин) турбогенератор № 4 оказался включенным в сеть ненормальным для него способом асинхронного пуска [1].

Рис. 1. Схема блока 4ГТ ЧАЭС и связи ее с ПС "Лесная" в исходном перед аварийей режиме

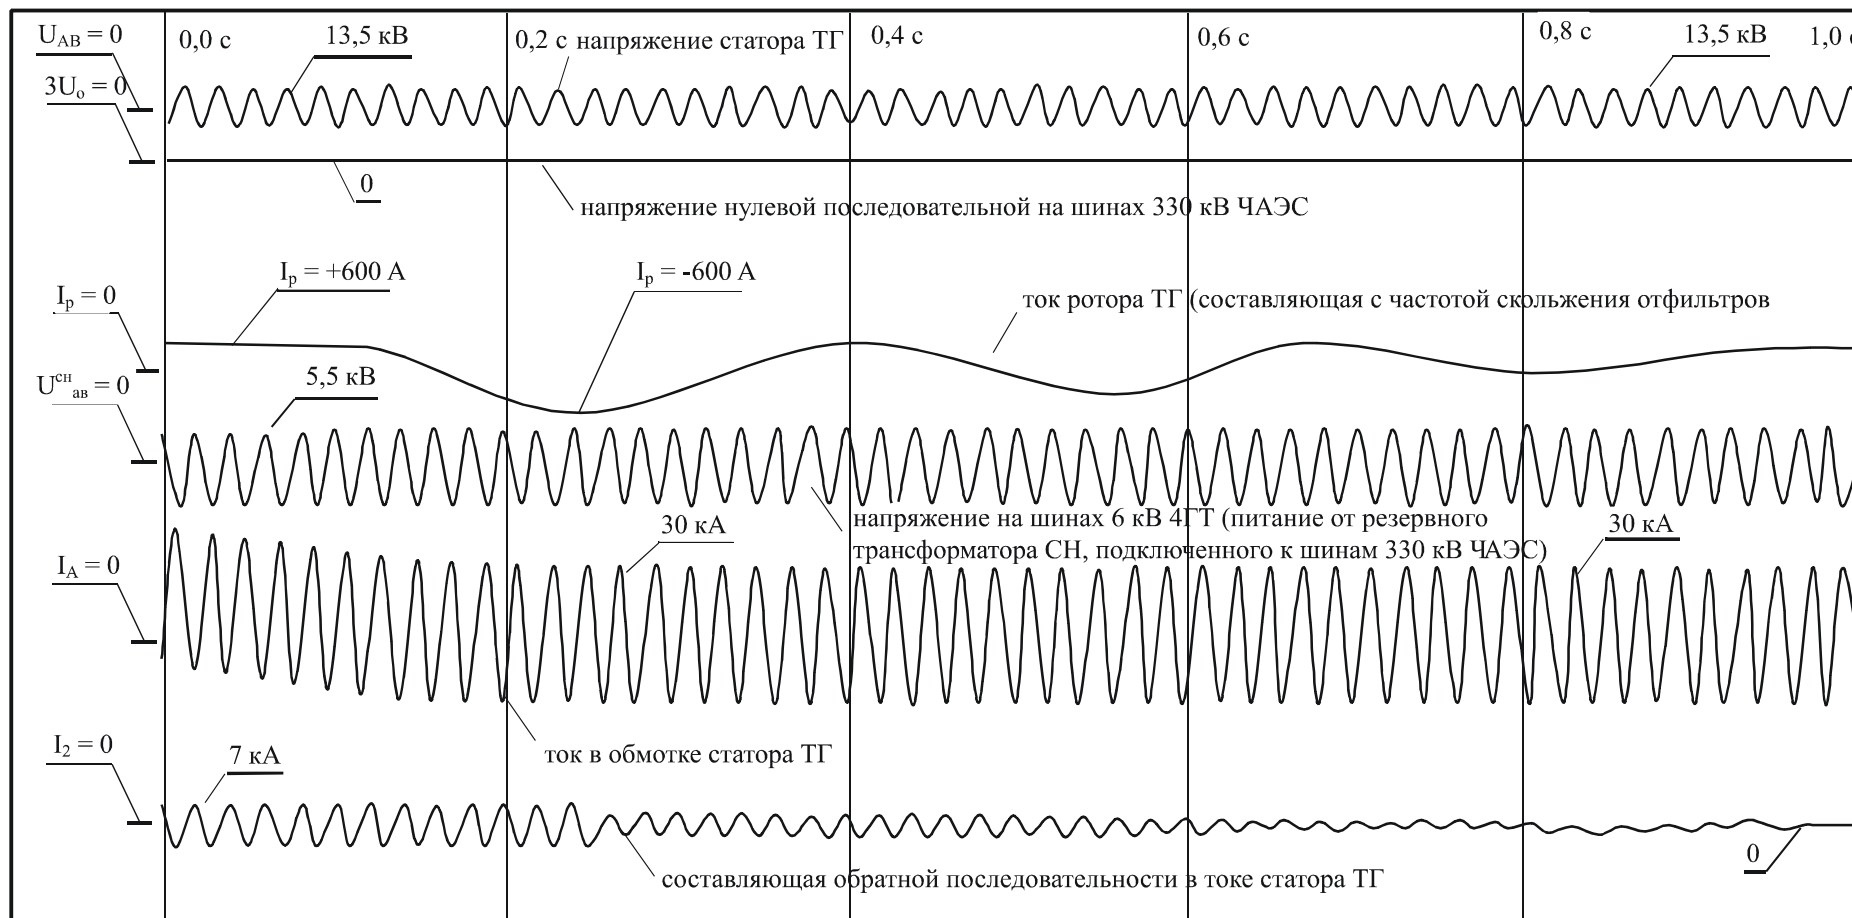
ся режим так называемого частотного пуска [3], а режим асинхронного пуска для них является аварийным. Наличие турбины делает технологически бессмысленным режим асинхронного пуска, и в заводской документации на турбогенераторы он вообще не упоминается, что, естественно, не делает этот режим менее опасным, если учесть, что он может возникнуть несанкционированно. Тем не менее, режим асинхронного пуска оказался не включенным в довольно длинный перечень видов повреждений и ненормальных режимов генераторов мощностью более 10 МВт, работающих в блоке с трансформатором, от которых базовым директивным документом Главгосэнергонадзора [4] требовалась установка устройств релейной защиты. Соответственно и типовые проекты релейной защиты, применявшиеся при проектировании ЧАЭС, таких устройств не содержали. В результате начавшийся из-за самопроизвольного включения выключателя ВП-11 аварийный режим асинхронного пуска турбогенератора № 4 совместно с находившейся в беспаровом режиме турбиной беспрепятственно продолжил свое существование. Время пребывания его в этом режиме составило 30 с, скорость вращения увеличилась до 1500 об/мин, режимные параметры (рис. 2) составили: ток статора 30 кА (1,76 In), напряжение на выводах около 13,5 кВ (0,675Un).

**Рис.2. Осциллограмма режима асинхронного пуска турбогенератора №4 (запись аварийного осциллографа ТГ№4)**

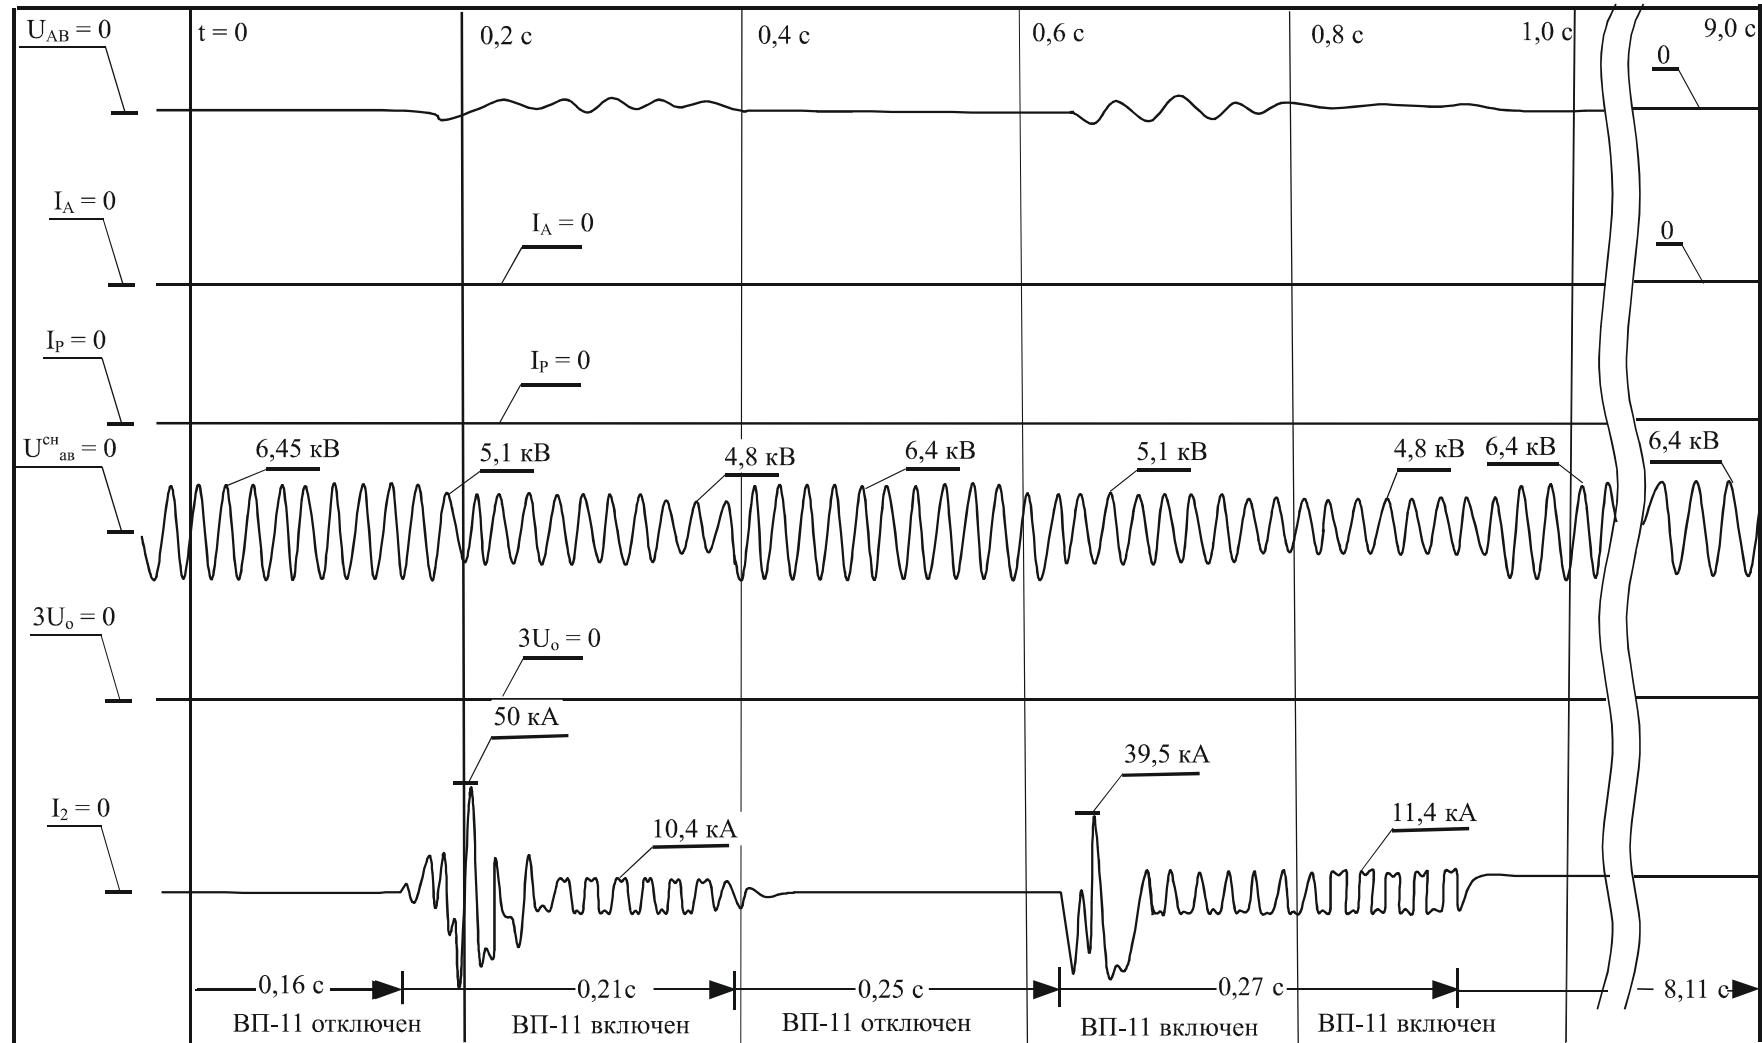
В токопроводах со стороны выводов обмотки статора машины возникли перекрытия на экран - и произошло дуговое двухфазное короткое замыкание (к.з.) через землю, которое с двумя короткими бестоковыми паузами просуществовало около 1 с и перешло в трехфазное к.з. – на рис. 3 этому моменту соответствует снижение до нуля тока обратной последовательности  $I_2$ . В зоне дуги и пожара оказались установленные в токопроводах трансформаторы тока группы ТТ2 и трансформаторы напряжения группы ТН1 (см. рис. 1), которые в конечном счете оказались полностью разрушенными, а отходящие от них кабели сгорели. Так как генератор был не возбужден, после возникновения трехфазного к.з. он оказался полностью обесточенным, режим асинхронного пуска, наконец, прекратился, турбоагрегат пошел на останов.

Подпитка к.з. со стороны сети продолжалась в течение примерно 0,1 с с момента его возникновения, после чего была снята отключением выключателя ВП-11, происшедшим в результате срабатывания дифзащиты генератора. Через 0,25 с опять произошло самопроизвольное его включение. На этот раз к.з. продолжалось дольше – 0,21 с (вероятно, сказалось снижение давления воздуха в выключателе после первого цикла (отключение (О) - включение (В)) и было снова отключено тем же выключателем ВП-11. Через 0,25 с произошло второе включение выключателя на к.з., на этот раз выключатель ВП-11 не отключился – он остался во включенном положении, в каковом пребывал до конца аварии. Отказ выключателя ВП-11 должен был запустить устройство резервирования отказов выключателя (УРОВ), которое при срабатывании должно было отключить смежные выключатели и тем самым прекратить подпитку к.з. Однако срабатывания УРОВ выключателя ВП-11 не произошло. Тем не менее подпитка к.з. все же прекратилась, что явилось следствием счастливой случайности: произошло излишнее (ложное) срабатывание комплекта дифференциально-фазной защиты (ДФЗ) высоковольтной линии ВЛ-330 кВ на подстанции (ПС) "Лесная - ЧАЭС", установленного на ЧАЭС. В результате через 0,27 с после последнего включения на к.з. отключился собственный выключатель этой ВЛ на ЧАЭС, а еще через 0,13 с по команде с ЧАЭС, сформированной ДФЗ, произошло отключение ее выключателей В1 и В2 на ПС "Лесная".

Рис. 3. Операции О-В-О-В выключателя ВП-11 после возникновения к.з. на выводах турбогенератора №4 (запись аварийного осциллографа ТГ№4)

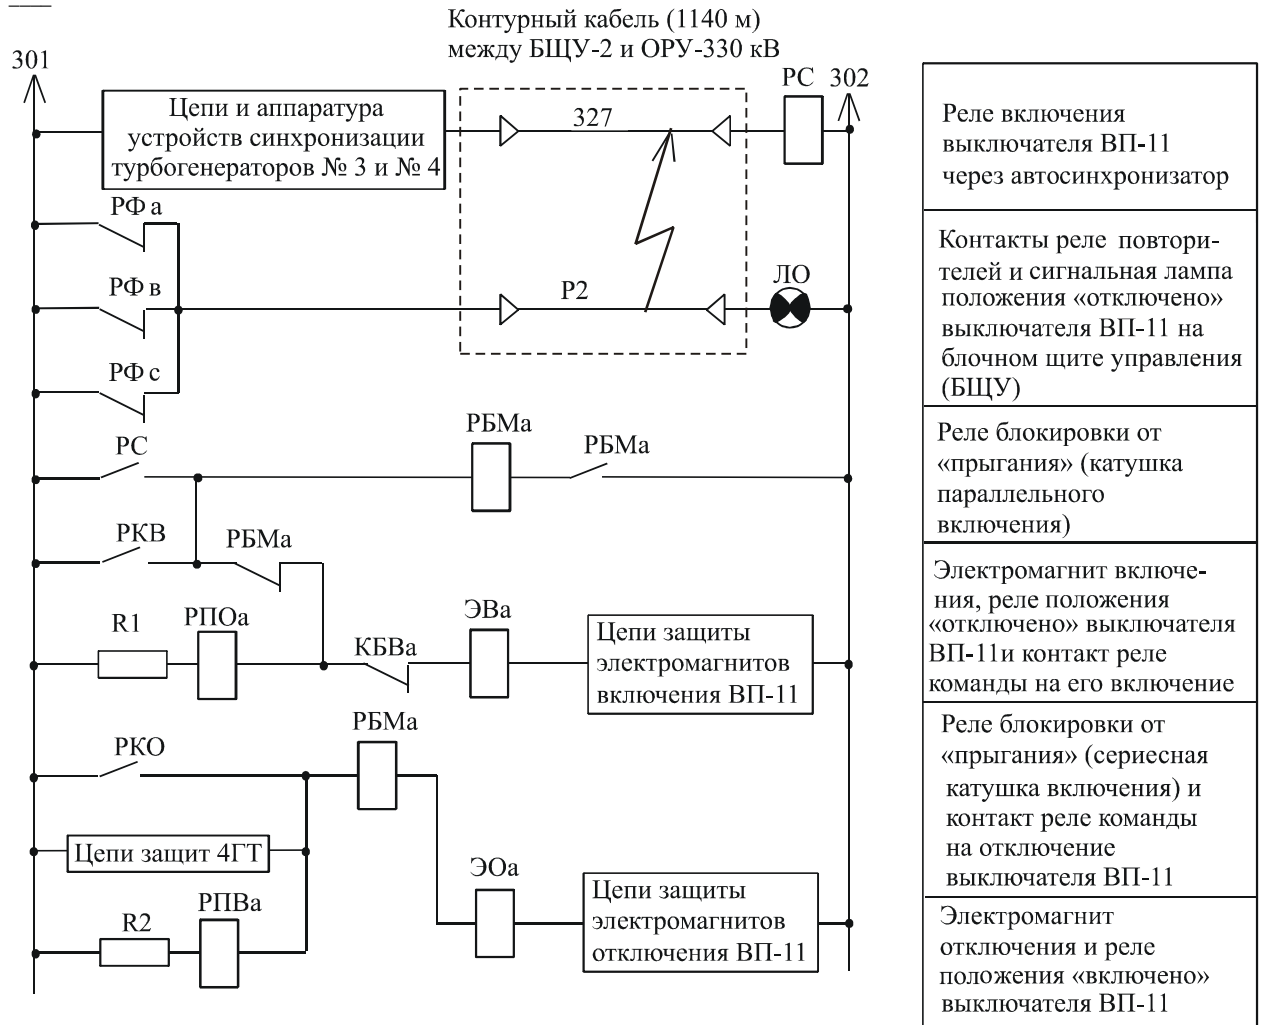
**Причина самопроизвольного включения выключателя ВП-11.** По заключению комиссии, расследовавшей аварию, причиной самопроизвольного включения выключателя ВП-11, в качестве которого применен воздушный выключатель типа ВВД-330Б, явилось возникновение замыкания между жилами одного из контрольных кабелей, следствием чего оказалось попадание «+» оперативного тока на катушку выходного реле цепи прохождения команды на включение выключателя от автосинхронизатора РС (рис. 4). Установлено, что замыкание возникло в месте пореза (задира) изоляции кабеля, который по заключению экспертов мог произойти только в процессе работ по монтажу энергоблока, проводившихся в 1976 г. Таким образом, дефект, ставший причиной рассматриваемой аварии, ждал своего часа долгие 15 лет, чтобы проявиться именно тогда, когда вред от его проявления оказался максимально возможным. Произойди замыкание жил не через 20 мин после отключения генератора от сети, когда практически закончился выбег турбоагрегата, а до отключения выключателя или сразу после его отключения, когда выбег только начался, тяжелого режима разворота турбоагрегата с его тяжелыми последствиями не случилось бы. Не произошло бы этого и в случае, если бы замыкание жил задержалось со своим проявлением более чем на 6 мин, когда была разобрана схема 4ГТ, и включение выключателя ВП-11 не привело бы к подаче напряжения сети на остановленный генератор. Следует сделать вывод о недопустимости пренебрежения мерами безопасности по отношению к событиям, возникновение которых угрожает особо тяжкими последствиями, как бы ни мала была их вероятность.

**Причины «прыгания» и последующего застревания выключателя ВП-11 во включенном положении при возникновении к.з. на выводах турбогенератора № 4.** Двукратное самопроизвольное включение выключателя ВП-11 на к.з., происшедшее после его первого отключения дифзащитой турбогенератора, оказалось следствием все того же злополучного пореза контрольного кабеля, однако на этот раз в сочетании с неожиданно проявившейся неполноценностью (скрытым дефектом) типового исполнения блокировки от «прыгания», выполняемого с использованием реле РБМ (см. рис. 4). Это реле имеет катушку последовательного включения, установленную в цепи отключения выключателя, и катушку параллельного включения, осуществляющую функцию самоподхвата. Указанный дефект заключается в том, что рассматриваемая блокировка, исправно действуя при непрерывном сигнале на включение, может не предотвратить повторное включение выключателя на неустраненное повреждение (включение на к.з.), если поступление сигнала на включение при включенном положении выключателя прерывается, например контактами реле-повторителя РФ положения выключателя, как это имело место при рассматриваемой аварии (см. рис. 4). В этом нетрудно убедиться, анализируя указанную схему, если принять к сведению, что длительность импульса на отключение воздушного выключателя может быть очень короткой (для выключателей типа ВВД-330Б нормированная минимальная величина этого параметра 0,03 с), собственное время включения и время возврата при снятии импульса на включение реле РБМ тоже весьма малые – порядка 0,03 - 0,04 с (не более 0,06 с), а суммарное время перебрасывания блок-контактов выключателя, срабатывания реле-повторителей и реле РС – не менее 0,10 с, а может быть и больше этой величины в 1,5 и даже в 2 раза. При таком соотношении указанных параметров при отключении выключателя, включенного на к.з., реле РБМ, сработав в момент прохождения импульса на отключение выключателя, успеет отпасть раньше, чем появится напряжение на его катушке самоподхвата, в результате не состоится запрет на повторное включение выключателя, что и произошло в действительности при рассматриваемой аварии.

Что касается неотключения выключателя ВП-11 после второго его включения на к.з., то причиной этого отказа, вероятнее всего, было снижение давления воздуха в баке выключателя ниже уровня, при котором выключатель еще сохраняет способность отключить ток к.з. Этому отказу при аварии предшествовал следующий цикл операций отключение (О) – включение (В), разделенных временными интервалами малой продолжительности (указаны в скобках): О (0,25 с) - В (0,21 с) - О(0,25 с) - В. Между тем для выключателя типа ВВД-330Б установлен (ГОСТ 687-78) следующий нормированный коммутационный цикл: О (не менее 0,3 с) - ВО (не менее 180 с) - ВО. Как видим, имеет место значительное несоответствие в величине временного интервала между вторым отключением и последующим циклом ВО: при рассматриваемой аварии он был 0,25 с, при том что нормируется его величина не менее

**Рис. 4. Фрагмент схемы управления выключателя ВП-11 для пояснения последствий замыкания жил 327 и P2 контрольного кабеля и действия блокировки от «прыгания»**

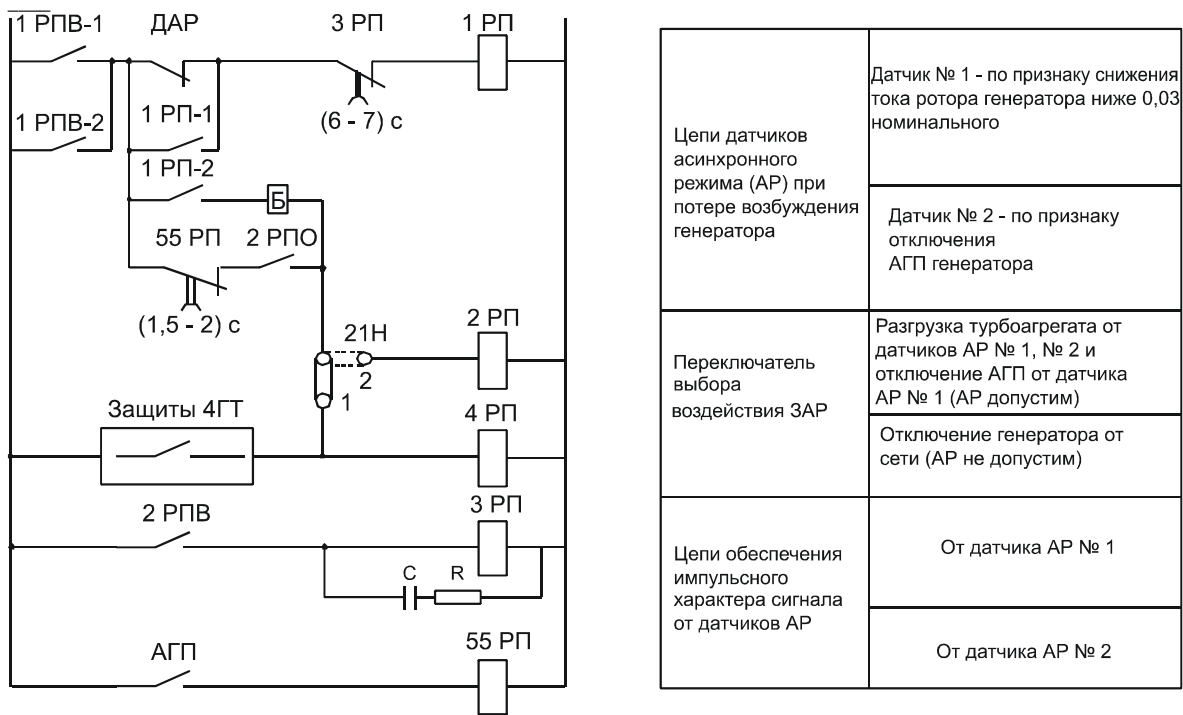
30 января 1978 г., которым вместо установки в качестве ЗАР дистанционного реле типа КРС-3 предлагалось использовать свободный омметр дистанционного реле типа КРС-2, которое в рассматриваемый период начало внедряться в качестве защиты генераторов от внешних симметричных к.з. На генераторах первой очереди ЧАЭС (№ 1 - 4) это реле установлено не было (указанная защита была по проекту осуществлена на основе токового реле с блокировкой по минимальному напряжению). По указанной причине на генераторах первой очереди ЧАЭС решено было выполнить ЗАР без использования дистанционного реле с применением наиболее простого из числа подвергавшихся вышеуказанным испытаниям датчика, а именно датчика, разработанного Сибирским отделением ОРГРЭС. Этот датчик (обозначим его датчик № 1) выявляет асинхронный режим при потере возбуждения по признаку снижения тока ротора до некоторой весьма низкой величины – около 0,03 номинального тока ротора при одновременном снижении напряжения на выводах генератора до 0,95 и ниже напряжения предшествующего режима. При этом для надежности был оставлен в работе проектный датчик (датчик № 2), выявлявший асинхронный режим при потере возбуждения по факту отключения АГП. Схема оперативных цепей ЗАР ТГ4 ЧАЭС показана на рис. 5. Характерным ее свойством является импульсная форма выходного сигнала обоих датчиков асинхронного режима. Сделано это было для выполнения считавшихся обязательными [7] двух условий: обеспечение возможности включения турбогенератора в сеть методом самосинхронизации, осуществляемым, как известно [3], при отключенном АГП, и обеспечение возможности осуществления ресинхронизации турбогенератора, потерявшего возбуждение, но не отключенного от сети, путем включения АГП и восстановления нормального уровня возбуждения. Для датчика № 2 такое построение защиты в рассматриваемый период было типовым [8], а для датчика № 1 – вытекало из требований, специально оговоренных упомянутым выше Решением № Э-2/78 (см. «Сборник директивных материалов», 1983 г., § 4.17, п. 9). В результате такого построения ЗАР оба ее датчика АР после отключения 4ТГ от сети для проведения ремонтных работ и развозбуждения генератора отключением АГП оказались в выведенном из работы состоянии, в котором и встретили возникновение режима асинхронн

ного пуска. При этом датчик АР № 2 не имел оснований разомкнуть свой контакт и после того, как начался указанный режим, а датчик № 1, несмотря на то, что в момент включения генератора в сеть в контуре обмотки ротора, замкнутой на защитное сопротивление (см. рис. 1), возник ток, не мог переключиться и тем самым ввести ЗАР в действие, так как токоизмерительный шунт, к которому был подключен датчик асинхронного режима, находился вне контура протекания этого тока.

Рис. 5. Оперативные цепи ЗАР генератора 4ТГ при потере возбуждения по состоянию на время возникновения аварии (1 РПВ-1, 1 РПВ-2, 2 РПВ - реле положения «включено» соответственно выключателей ВП-11, ВВ-4ГТ и АГП; 2 РПО - реле положения «отключено» АГП)
