## ФРАКТОГРАФІЧНІ ОЗНАКИ ЕКСПЛУАТАЦІЙНОЇ ДЕГРАДАЦІЇ ЗВАРНИХ З'ЄДНАНЬ МАГІСТРАЛЬНИХ НАФТОГОНІВ

**Об'єкт досліджень.** Вивчали особливості руйнування труби зі сталі 10Г2С1 діаметром 529 та товщиною стінки 7 mm з осьовим зварним швом, експлуатованої понад 45 років на магістральному нафтогоні. Характеристики її міцності і пластичності, а також металу шва такі:  $\sigma_B = 540; 570$  МПа,  $\sigma_{0,2} = 420; 428$  МПа,  $\delta = 29,1; 26\%$ ,  $\psi = 63,2; 65,6\%$ . Ударна в'язкість сталі (на зразках типу Менаже 10×5 mm у перерізі) 901 kJ/m<sup>2</sup>, а металу шва 570 kJ/m<sup>2</sup>. Зазначимо, що механічні характеристики експлуатованої сталі і металу шва задовольняли вимоги регламентувального документа ВТУ 06-ОС-58.

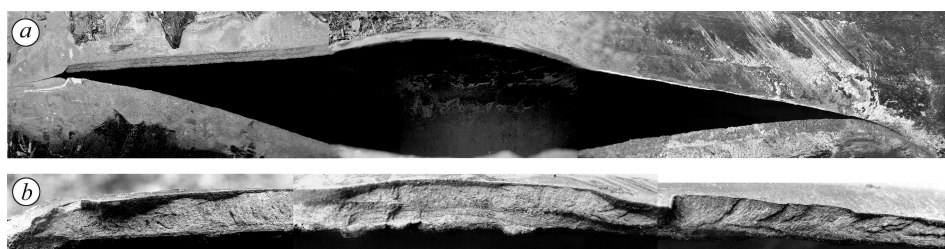
**Аналіз результатів.** Макрофрактографія виявила, що після гідропресування труба зруйнувалася вздовж осевого зварного шва в її донній частині. Тріщина зародилася від внутрішньої поверхні труби в центральній максимально розкритій частині наскрізного дефекту (рис. 1а). На етапі докритичного руйнування під час експлуатації на нафтогоні макрозлам зорієнтований практично нормально до поверхонь труби (рис. 1б). Завершилося руйнування (права і ліва частини макрозламу) неконтрольованим поширенням тріщини з формуванням косоного зламу. При цьому тріщина відхилилася від осевого зварного з'єднання вглиб основного металу.

Рис. 1. Макрогеометрія розкритої тріщини вздовж осевого зварного шва (а) та макрофрактограма зламу (б).

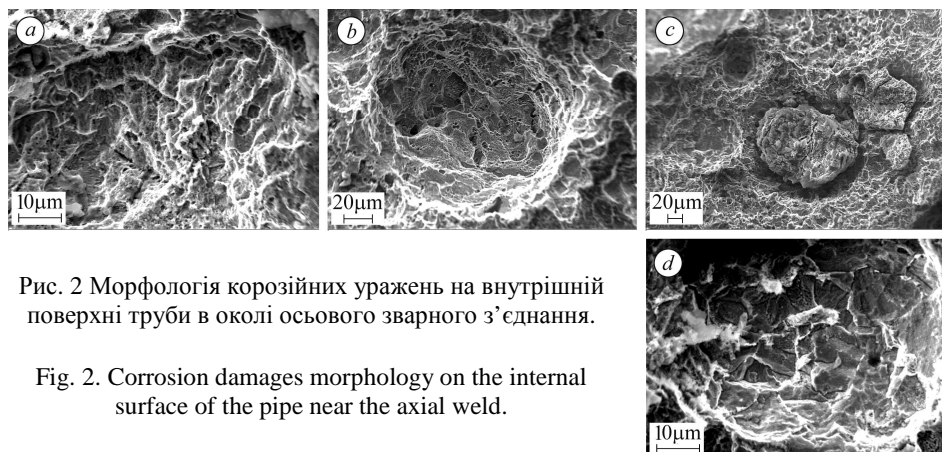
Оцінюючи пошкодження на внутрішній поверхні труби в околі зламу за вищої роздільної здатності виявили, що чим далі від зламу, то менша інтенсивність корозійних уражень, корозійні виразки стають неглибокими і слабо окресленими (рис. 2а). Разом з тим в околі лінії сплавлення спостерігали великі (діаметром до 100  $\mu\text{m}$ ) і глибокі (300...700  $\mu\text{m}$ ) виразки (рис. 2б). Подекуди вдавалось зафіксувати початкову стадію їх формування (рис. 2с), коли внаслідок корозійного розтріскування металу в глибину стінки труби тріщини обмежували округлі ділянки, чітко їх окреслюючи. Під дією потоку нафтопродуктів ослаблені тріщинами ділянки відокремлювалися від поверхні труби, утворюючи виразки (рис. 2б). На їх дні чітко вирізняли дрібні елементи міжзеренного руйнування (рис. 2д), а на міжзеренних фасетках ідентифікували також дрібні корозійні ямки.

Зафіксовані ранні етапи формування пошкоджень на внутрішній поверхні труби в околі осевого зварного з'єднання за міжзеренним механізмом є доказом відповідальності механізму корозійного розтріскування у підтоварній воді за зародження тріщин у трубах нафтогонів.

Рис. 2 Морфологія корозійних уражень на внутрішній поверхні труби в околі осевого зварного з'єднання.

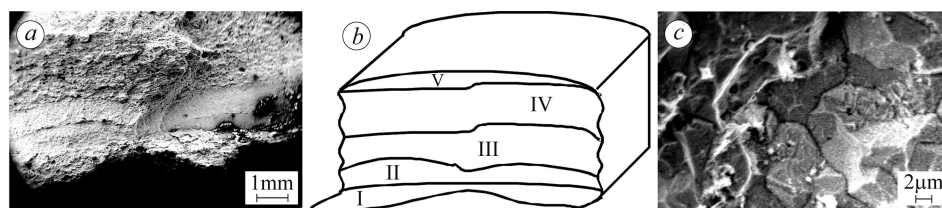
ньої поверхні труби в декількох місцях по довжині осевого зварного з'єднання від корозійних дефектів уздовж лінії сплавлення труби з підкладкою в корені шва (рис. 3a). Подальше руйнування від цих тріщин поширювалося в кілька етапів з характерними зонами їх підростання від внутрішньої до зовнішньої поверхні труби аж до наскрізного пошкодження (рис. 3b). На першій стадії руйнування тріщина росла вздовж шва між підкладкою і внутрішньої поверхнею труби. Сформована при цьому поверхня руйнування (зона I на схемі 3b) орієнтована перпендикулярно до радіуса труби.

Внаслідок подальшого росту таких відокремлених тріщин їх фронти об'єднуються і формують єдиний фронт магістральної тріщини (рис. 3a). Через тривалі зупинки росту тріщин (можливо, внаслідок періодичного припинення доступу конденсованої вологи до її вершини під час експлуатації) на зламі формувалися чіткі лінії розділу (сліди від зупинки фронту тріщини). Такий слід розмежовує зони II і III, що відповідають певним етапам докритичного росту тріщини крізь стінку труби впродовж її експлуатації на нафтогоні (рис. 3a, b).

Рис. 3. Макрозлам (a), схема розташування зон під час формування наскрізної тріщини від внутрішньої до зовнішньої поверхонь труби (b) та типовий мікрорельєф поверхні корозійного розтріскування на етапі докритичного росту тріщини під час експлуатації труби (c).

На початковому етапі росту тріщини в зоні термічного впливу (зона II на рис. 3b) корозійне розтріскування відбувається за характерним міжзеренним механізмом (рис. 3c). Виявлені на зламі міжзеренні фасетки дрібні (~10 μm), тому вважали, що в зоні руйнування метал мав дрібнозернисту структуру. Зі заглибленням тріщини розмір фасеток суттєво зростає, що може бути наслідком нерівномірності розподілу зерен за розмірами по товщині стінки труби. З іншого боку, вже конгломерати дрібних зерен могли бути охоплені міжзеренним руйнуванням, оскільки напружений стан в околі вершини тріщин зростає.

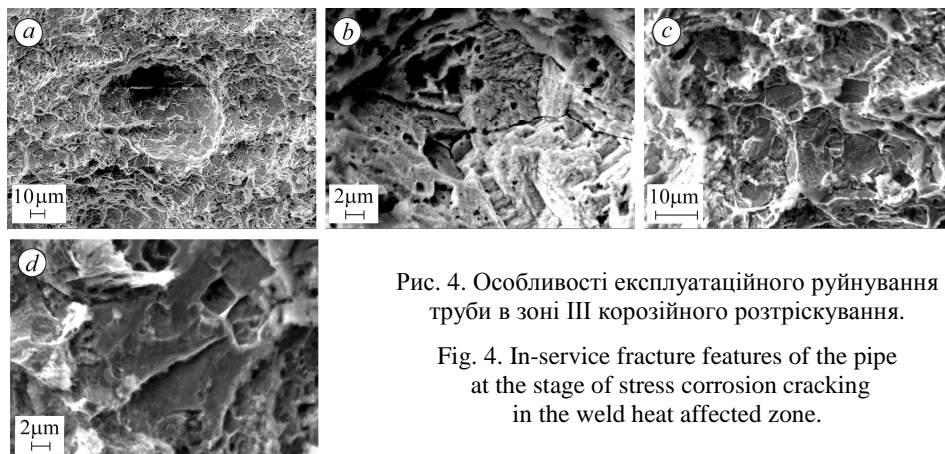
Ріст тріщини в межах зони III нормально орієнтованої поверхні зламу продовжувався в зоні термічного впливу. На зламі виявили спочатку великі неправильної форми витягнуті у напрямі від внутрішньої до зовнішньої поверхонь труби майже неструктуровані ділянки, рельєф яких практично знищений загальною корозією внаслідок тривалого контактування поверхні зламу з корозивним середовищем (рис. 4a). Їх фіксували не по всьому фронту макротріщини, а у вигляді локальних ділянок вrostання тріщини в тіло труби. Попереду цих ділянок на поверхні зламу почали з'являтися округлі ділянки (подібні до виявлених на внутрішній поверхні труби поблизу осевого зварного шва). На їх дні незмінно спостерігали властиві корозійному розтріскуванню дрібні фасетки міжзеренного відколу (рис. 4b). З поглибленням тріщини їх кількість зменшувалася, а перетинки між ними руйнувалися через значне деформування (рис. 4c).

Рис. 4. Особливості експлуатаційного руйнування труби в зоні III корозійного розтріскування.

У проміжках між сусідніми округлими елементами зламу на цьому етапі руйнування вже траплялися поодинокі дрібні фрагменти крізьзеренного відколу (рис. 4d), перетинки між якими теж руйнувалися внаслідок витягування, властивого малоциклової утомі. Так виглядає, що корозійне розтріскування наприкінці зони III відбувається вже не суцільним фронтом, а шляхом формування розгалуженої системи мікропошкоджень попереду нього (округлі елементи з міжзеренним корозійним розтріскуванням на їх дні).

руйнувалися під час гідропресування труби через значне ослаблення її перерізу цими розпорощеними пошкодженнями. Наприкінці зони III нормально орієнтованої частини поверхні макрозламу спостерігали спочатку поодинокі і дрібні, а з поширенням руйнування – значно більші фасетки кризьзеренного відколу (рис. 4d). Але навіть попри появу кризьзеренних відколів спонтанне руйнування труби все ще не відбулося.

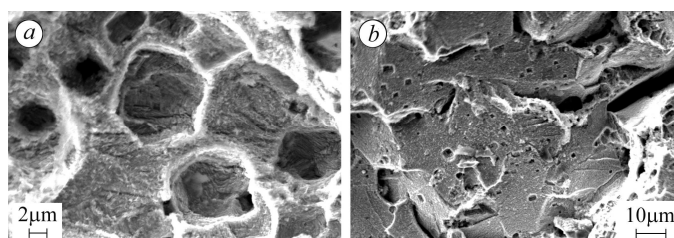
У подальшому тріщина поширювалася під час гідропресування труби внаслідок нетипової для такого класу матеріалів малоциклової втоми (зона IV), що пов'язано, очевидно, з експлуатаційною деградацією металу в об'ємі її стінки у вигляді зниження його опору крихкому руйнуванню. Однак, незважаючи на те, що зламу властиві ознаки макров'язкого руйнування, за вищої роздільної здатності на дні великих ямок вирізняли елементи крихкого кризьзеренного відколу (рис. 5a). Перетинки між ними руйнувалися за в'язким механізмом малоциклової втоми під час гідропресування труби. Зауважили, що кризьзеренні елементи просторово розташовувалися на різних рівнях. Можливо, кризьзеренний відкол реалізувався в найслабших щодо опору крихкому руйнуванню зернах, а вони не обов'язково розташовувалися в площині магістрального росту тріщини. Найімовірніше, відкол відбувався у зернах, максимально ослаблених тривалим сумісним впливом експлуатаційних навантажень та наводнювання металу під час експлуатації, і гідропресування візуалізувало їх розташування. Відомо, що під час транспортування водню до зони передруйнування не дифузійним шляхом уздовж меж зерен, а рухомими дислокаціями по тілу зерна низьколегована реакторна сталь руйнувалася за механізмом кризьзеренного відколу [9]. Тому не можна виключити, що і в нашому випадку міг відбутися подібний процес перенесення водню дислокаціями за малоциклової втоми під час гідропресування труби.

Рис. 5. Фрактографічні особливості, спричинені гідропресуванням труби, на етапі до- (a) і закритичного (b) руйнування.

Фінальне неконтрольоване наскрізне руйнування залишкового перерізу труби відбувалося за суто крихким кризьзеренним механізмом (рис. 5b), коли підростання тріщини з урахуванням малоциклової втоми перевищило 2/3 товщини її стінки. І хоч тріщина поширилася в обидва боки від місця її прориву за макромеханізмом зсуву з утворенням косоного зламу, крихкий характер спонтанного руйнування на макрорівні теж вказує на експлуатаційну деградацію металу зовнішніх шарів, найвіддаленіших від джерела наводнювання.
