## Особливості розшарування металу абсорбера сірководню установки каталітичного риформінгу і гідроочищення

В. О. Стрижало, С. З. Стасюк

Інститут проблем міцності ім. Г. С. Писаренка НАН України, Київ, Україна

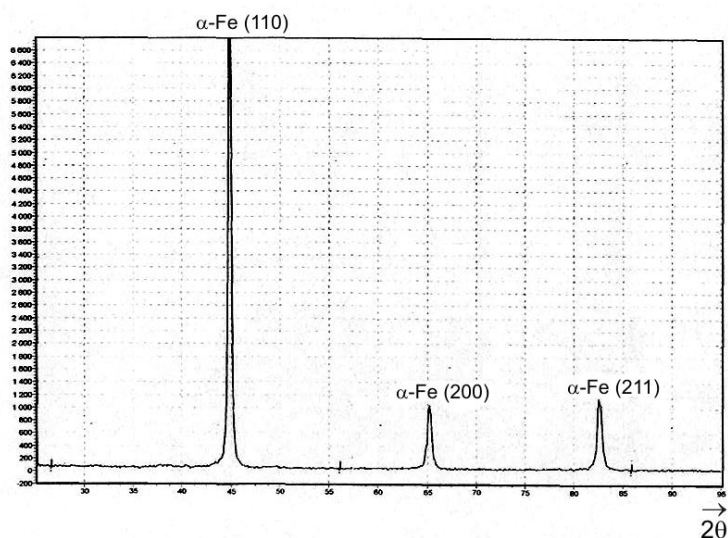
Рис. 2. Рентгеноструктурний фазовий аналіз поверхні розділення шарів.

(110), (200) та (211). Особливо інтенсивний пік має місце по площині (110). Інші фази відсутні в межах значимої кількості. Отримані дані підтверджують, що осередок розширення товщини металу зумовлений дефектом металургійної продукції в напів-фабрикаті листа прокату, використаного при виготовленні царги обичайки.

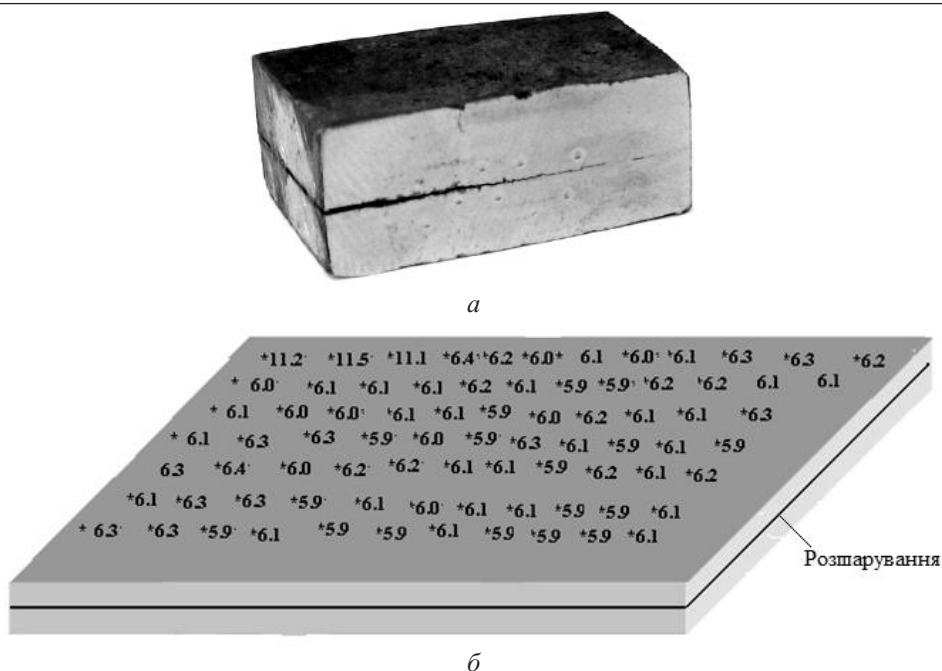
Щоб дослідити цю обставину, було проведено металографічний аналіз металу темплета. Зразок фрагменту пошкодженої ділянки корпусу абсорбера показано на рис. 3,а. Мікроструктуру металу та її параметри визначали за допомогою мікроскопів “НЕОФОТ-32” і “МИМ-10” із використанням стандартних методів [10–12]. Принагідно досліджували товщину розділених шарів ультразвуковим методом. Установлено, що розширення відбулося посередині перетину металу (рис. 3,б). При цьому порожнистість розділення шарів по мірі просування в глибину металу поступово зростала. Очевидно, що розширення пов’язано з макронеоднорідністю прокату, тобто з осью ліквацийною зоною, що є найбільш слабкою ділянкою металу. Оскільки зональна неоднорідність пов’язана з вмістом сірки і навіть її кількість 0,01...0,015% не виключає хімічну неоднорідність, а вміст сірки в досліджуваному металі складає 0,115% (табл. 1), розширення і є наслідком хімічної неоднорідності деформованого металу (прокату). Відмітимо, що розділення шарів має рівне окреслення і розвивається без характерного розтріскування металу, тобто береги розширення прямолінійні без ознак пошкоджень.

Рис. 3. Темплет із розшарованим металом для проведення металографічних досліджень (а) і результати вимірів розділених шарів у місці розшарування (б).

6. Розшарування металу послаблюють переріз, знижують конструкційну міцність апарата. Для уникнення аварійних ситуацій пошкоджені ділянки з такими дефектами необхідно видаляти і замінювати ремонтними вставками.

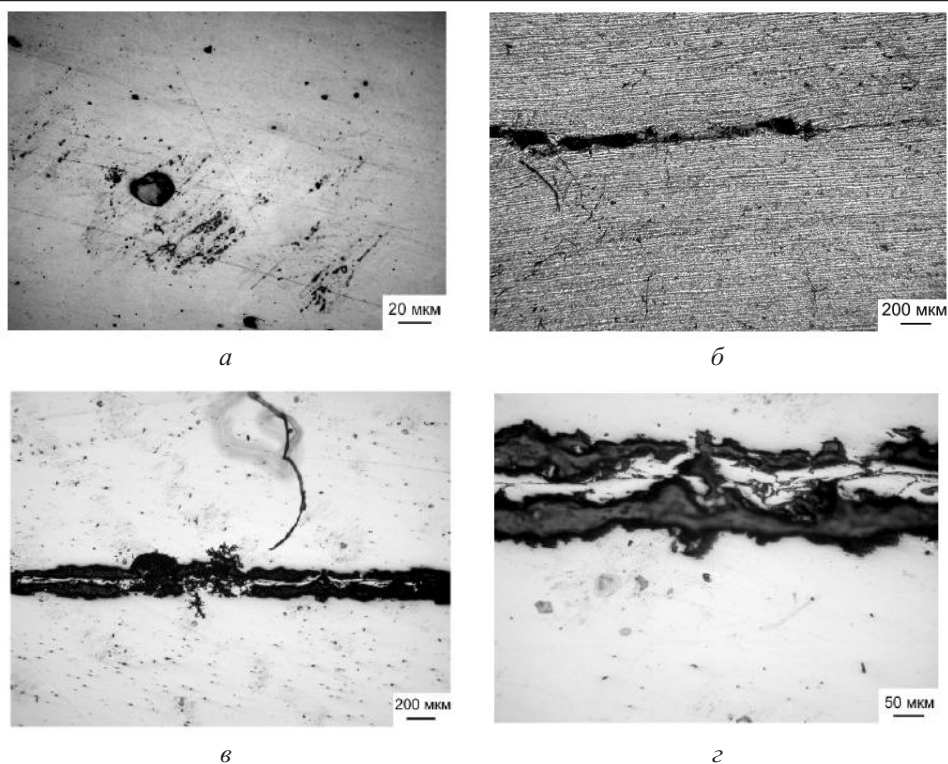
При аналізі мікроструктури металу виявлено велику кількість точкових оксидів, залізомарганцевих сульфідів, алюмосилікатних включень та колоподібних включень з оксидною фазою (рис. 4,а). У самому розшаруванні присутні крихіткі подрібнені неметалеві включення (рис. 4,б–г). Отже, підтверджується шкідливий вплив сірки і марганцю, які утворили включення типу  $FeS \cdot MnS$ , що у великій кількості присутні у сталі, на водневе розтріскування.

Рис. 4. Фрагменти мікроструктури металу в зоні розшарування: *а* – неметалеві включення; *б* – несущільності в товщі листа; *в, г* – несущільності в зоні розшарування.

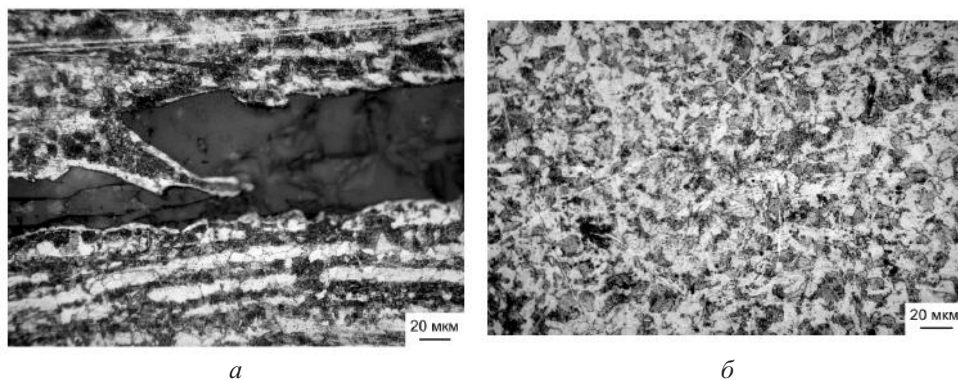
Для сталі марки 17Г1С характерна феритно-перлітна мікроструктура металу. Вміст фериту і перліту має приблизно рівне співвідношення (рис. 5,б). Видно, що розшарування розповсюджується переважно по сульфідним плівковим включенням уздовж напрямку прокату (рис. 5,а). Металографічні дослідження підтвердили той факт, що підповерхнєве розтріскування розшаруванням викликано скупченням неметалевих включень.

Рис. 5. Фрагменти мікроструктури металу темплета в зоні (*а*) та поза зоною (*б*) розшарування.

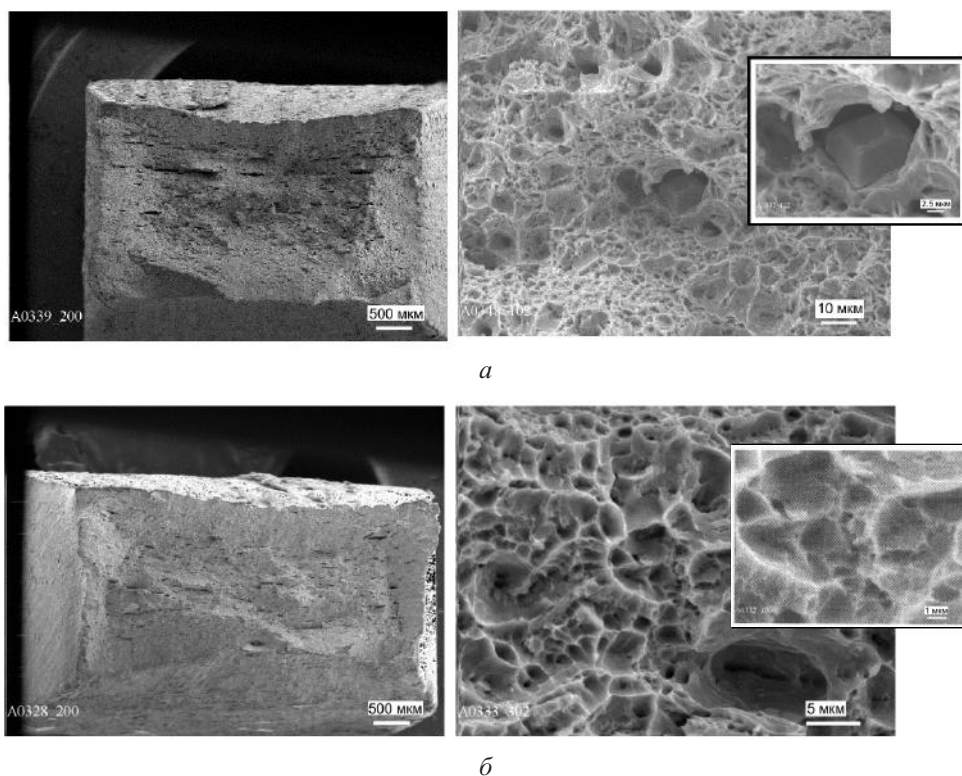
нижньою частинами пошкодженого листа (рис. 6). За морфологією руйнування злом є типовим для конструкційної сталі – волокнистим. Поверхня руйнування неоднорідна з пухнастістю і слабо вираженою смугастістю, що характерно для деформованої сталі. Великі губи витягування, які безпосередньо прилегли до бокової поверхні зразка, свідчать про високу в'язкість руйнування сталі. На дні злому ямки переважно рівновісні і з'єднані між собою перемичками. Вони достатньо глибокі, що свідчить про пластичність матеріалу. В'язкий механізм руйнування протікає шляхом злиття мікропор при руйнуванні перемичок між ними. Мікропори зароджувалися на поверхнях розділення між матрицею і частками карбідів, дисперсних виділень і включень.

Рис. 6. Характерні мікрофрактограми зломів зразків із верхньої (а) і нижньої (б) частини пошкодженого листа після випробувань на розтяг.

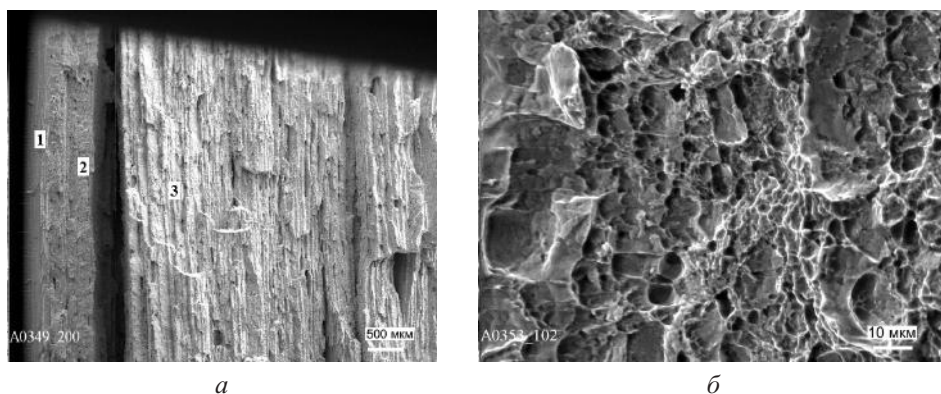
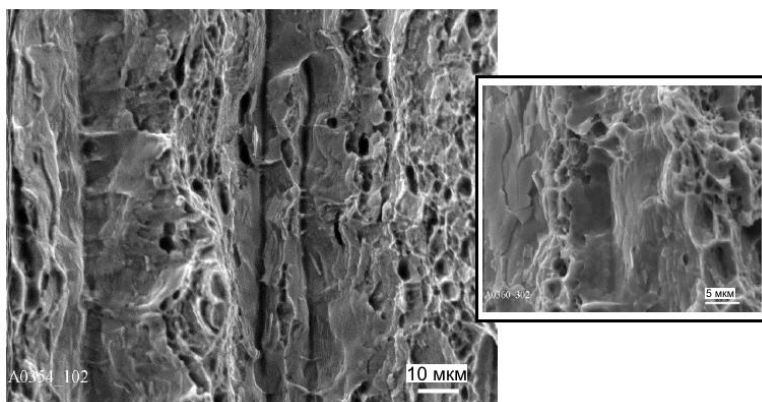
ний. Злам неоднорідний, мають місце області біля включень, які є частинами сильно витягнутих ямок, утворених унаслідок злиття мікропор навколо неметалевих включень. Мікрорельєф осередка руйнування розвинутий – це ямки і гребні (рис. 7,б). В'язке ямкове руйнування сформовано шляхом злиття мікропустот. Рельєф зони зародження тріщини відрізняється від попередньої зони (рис. 7,в). Спостерігаються середні і дрібні розширення. Ділянки ямкового відриву чергуються з ділянками зі згладженим рельєфом, сформованим по берегах вторинних тріщин, що утворилися на неметалевих включеннях. На поверхні зони розвитку тріщини спостерігаються ямки різних розмірів, доріжки, сформовані лінійним злиттям мікропор, та вторинні тріщини на стрічкових сульфідних включеннях.

Рис. 7. Мікрофрактограми поверхні руйнування зразка Шарпі: а – фрагмент макрорельєфу; б – осередок руйнування; в – зони зародження і розвитку тріщини.
