В.И.Большаков, В.И.Вишняков, Т.П.Порубова, А.И. Лаврик

ОЦЕНКА ИЗНОСА ДЕТАЛЕЙ БЕСКОНУСНОГО ЗАГРУЗОЧНОГО УСТРОЙСТВА

Выполнена оценка фактического износа деталей и узлов БЗУ после остановки ДП №9 на капитальный ремонт. Рассмотрены причины, вызывающие износ деталей БЗУ. Предложены способы их устранения.

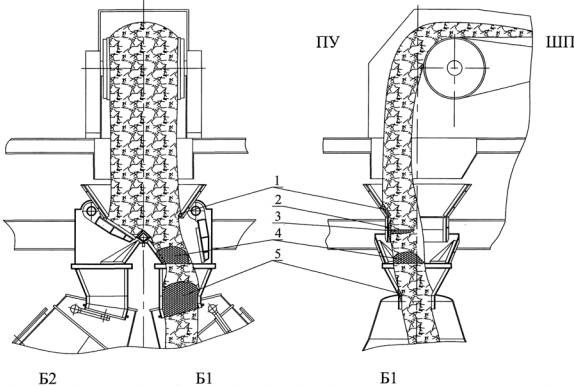
ячейками для самофутеровки рабочей поверхности. Значительному износу подвергаются наклонные стенки нижней части приемной воронки со стороны пылеуловителя (ПУ) и вблизи рассекателя. Наибольшему износу подвержена нижняя часть приемной воронки, где образуются сквозные отверстия футеровки, а также протирание стенок корпуса. Следы наибольшего износа располагаются, практически, симметрично со стороны ПУ и боковых стенок. Неравномерно изнашивается рассекатель, со стороны ПУ он изношен больше, чем со стороны шихтоподдачи (ШП). Интенсивному износу подвергаются треугольные вертикальные футеровочные плиты, расположенные со стороны ПУ вблизи рассекателя. Практически не изнашиваются шихтовые заслонки (см. таблицу). Перечисленные износы образуются вследствие движения шихтовых материалов, сходящих с наклонного конвейера по траектории свободного падения и ударяющиеся о поверхность приемной воронки со скоростью 4,6 м/с.

Промежуточные воронки располагаются под стационарной приемной воронкой и обеспечивают движение потока шихтовых материалов из приемной воронки в бункеры БЗУ. Промежуточные воронки футерованы гладкими износостойкими плитами. Согласно результатам многолетних наблюдений, футеровка промежуточных воронок полностью изнашивается в течение 5–7 месяцев, а в течение 9–10 месяцев имеет место сквозной износ двухслойных стенок корпуса (рис.2, таблица). Максимальный износ приходится на сторону ПУ – место прихода траектории загружаемых материалов с конвейера.

Рис.2. Верхняя часть загрузочного устройства. 1 – износ футеровочных плит верхней части приемной воронки со стороны ПУ и загружаемого бункера; 2 – износ вертикальных плит приемной воронки со стороны ПУ; 3 – износ рассекателя приемной воронки со стороны ПУ; 4 – износ наклонных футеровочных плит и корпуса в нижней

части приемной воронки со стороны ПУ и рассекателя; 5 – износ футеровочных плит и корпуса промежуточных воронок.

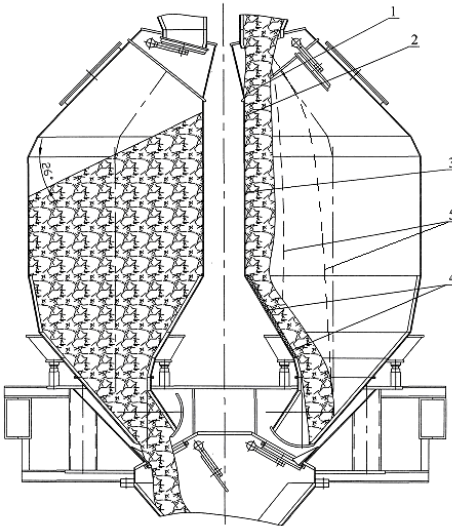
нижняя части которых переходят в усеченные конусы неправильной формы. В верхней части бункера находится газуплотнительный клапан. В верхней конической и цилиндрической частях, в местах предполагаемого износа, симметрично общей оси бункеров, установлены ячеистые самофутерующиеся плиты, причем, горизонтальные ребра приваривают под наклоном таким образом, чтобы материал удерживался в ячейках. Нижняя коническая часть футерована по всей окружности двумя рядами плит. Загружаемые в бункер шихтовые материалы в большей мере воздействуют на область, расположенную вдоль общей вертикальной оси БЗУ с небольшим смещением в сторону ШП. Наибольшему износу подвержены цилиндрическая часть и нижняя коническая, в меньшей степени, верхняя часть бункера. Следует обратить внимание на стык цилиндрической и нижней конической части бункера в области вертикальной оси БЗУ, где происходит интенсивный износ от истирания материалом, в этом месте стенка бункера, при осмотре в мае 2003г во время капитального ремонта, была протерта насквозь (рис.3). Для уменьшения или устранения износа перечисленных деталей необходимо изменить траекторию движения шихтовых материалов в верхней части тракта, таким образом, чтобы сыпавшиеся материалы не падали на боковые поверхности приемной, промежуточной воронки и бункера, а приходили в нижнюю часть бункера.

Рис.3. Шлюзовые бункеры.

1 – износ самофутерующихся ячеек горловины бункера; 2 – износ самофутерующихся ячеек в верхней конической части бункера; 3 – износ самофутерующихся ячеек и корпуса в цилиндрической части бункера; 4 – износ ребристых износостойких плит нижних конусов бункера; 5 – рекомендуемые траектории падения при изменении направления потока шихты.

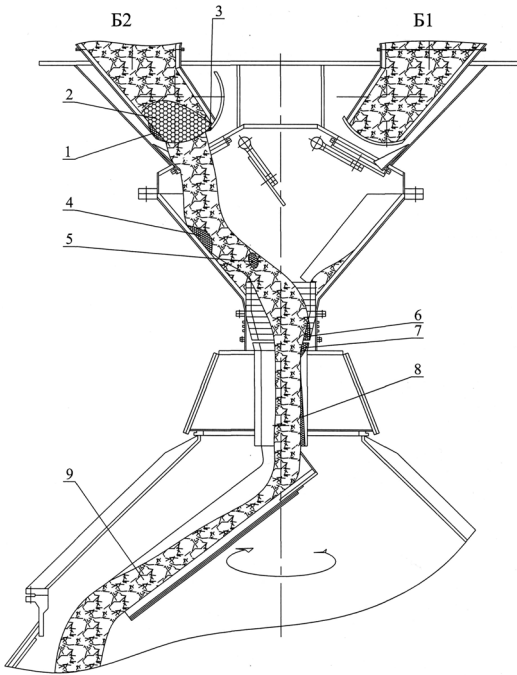
Воронки Ду 1100 (нижняя горловина бункера) расположенные в клапанном узле под бункерами БЗУ перед шихтовыми затворами и представляющие собой в поперечном сечении восьмигранники неправильной формы, обеспечивают движение материала из шлюзовых бункеров к наклонным течкам. Основной износ воронки Ду 1100 приходится на нижнюю часть перед шихтовым затвором (рис.4). Следы интенсивного износа футеровочных плит образуют параболу,

очерчивающую границы высыпавшегося из бункера материала. Износ нижней части воронки закономерен и происходит по причине неполного раскрытия шихтовых затворов (40 – 60%) при выгрузке материалов. Раскрытие шихтовых затворов важный параметр в распределении материалов по поверхности засыпи и поэтому нельзя рекомендовать полное их раскрытие для уменьшения износа воронки Ду 1100. В данном случае необходима более износостойкая футеровка нижней и боковой части воронки.

Рис.4. Нижняя часть загрузочного устройства. 1 – износ нижней части воронки Ду 1100; 2 – износ боковых стенок воронки Ду 1100; 3 – износ передней части шихтового затвора; 4 – износ центральной части наклонной течки; 5 – износ корпуса сборной воронки; 6 – износ конической воронки; 7 – износ конического фланца направляющей трубы; 8 – износ нижней части направляющей трубы;

Шихтовые затворы расположены под воронками Ду 1100 в клапанном узле (рис. 4) и служат для запирания шихтовых материалов в бункерах БЗУ. Рабочий орган шихтового затвора представляет собой сектор неправильной восьмиугольной формы. Основной износ шихтовых затворов приходится на переднюю часть (язык), износ симметричен относительно оси шихтового затвора. Фактический срок службы шихтовых затворов составляет в среднем 2 года (см. таблицу.), что в полной мере отвечает поставленным требованиям.

Наклонные течки (рис.4) служат для направления шихтовых материалов в центральную трубу, расположены под клапаным узлом. Рабочая поверхность гладкая – подвержена интенсивному износу (изнашивается практически вся рабочая поверхность симметрично оси наклонной течки особенно его средняя часть), в связи с этим при ремонтах ежегодно восстанавливают защитный слой. Важно при монтаже соблюдать симметрию расположения наклонных течек относительно осей их установки, иначе

поворот на несколько градусов (5°) может привести к истиранию потоком шихты незащищенных стенок сборной воронки (рис.4, поз.5). В целом работоспособность наклонных течек в течение межремонтного периода (9 мес.) удовлетворительна, применяемая наплавка обеспечивает необходимую работоспособность.
