РЕКОНСТРУКЦІЯ ТА РЕСТАВРАЦІЯ

РЕСТАВРАЦІЯ КОЗАЦЬКОГО ЧОВНА 1738 РОКУ

Бестер О.

Стаття присвячена опису процедури реставрації козацького човна 1738 року, піднятого у жовтні 1999 року біля о.Хортиця внаслідок реалізації проекту „Запорізька Чайка”.

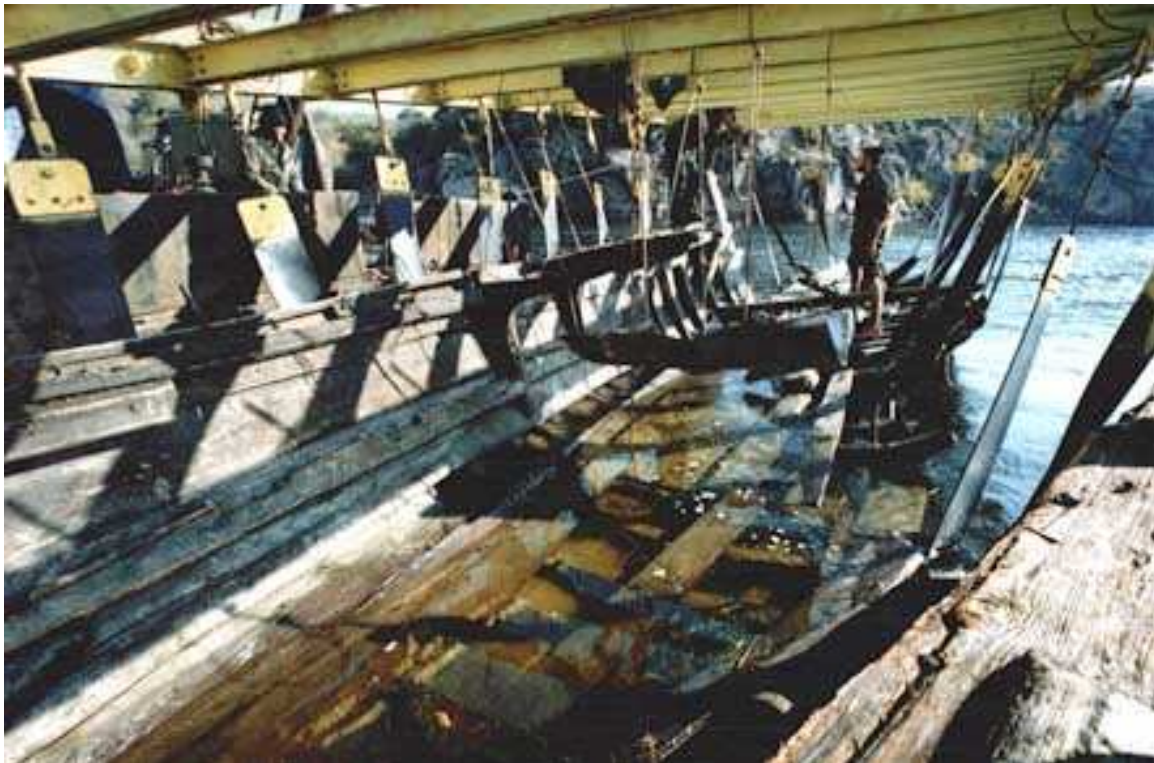
Фото 1. „Чайка” після підйому (внутрішній вигляд).

Одразу слід зазначити, що попри задовільний стан об’єкту (до 70 % корпусу), човен мав чисельні пошкодження. Деякі з них він отримав ще під час російсько-турецької війни 1736-1739 років, тобто під час безпосередньої експлуатації судна. Але переважна більшість пошкоджень пов’язана з умовами зберігання „чайки” на дні Старого Дніпра. Ще під час розкопок було з’ясовано, що човен розташований на лівому боці з креном до 40 градусів. Диферент між кормою та носом складав 6 метрів. Саме цими показниками пояснюються і пошкодження. Під час перебування під водою правий бік, що знаходився зверху, було зруйновано течією ріки. Процес руйнації, скоріш за все, був повільним, що пояснює правильну параболічну форму смуги руйнації на округлому боці човна. Найбільші пошкодження мали місце з боку правого борта та носа. Фактично відсутніми виявилися майже три чверті правого борта. Носова конструкція, за винятком бакса, була знищена повністю. Також не були знайдені банки носового гребного відсіку, пілерси правого борта та права носова гарматна опора. Можна сказати, що частина, яка виступала з піску, була „зрізана часом”.

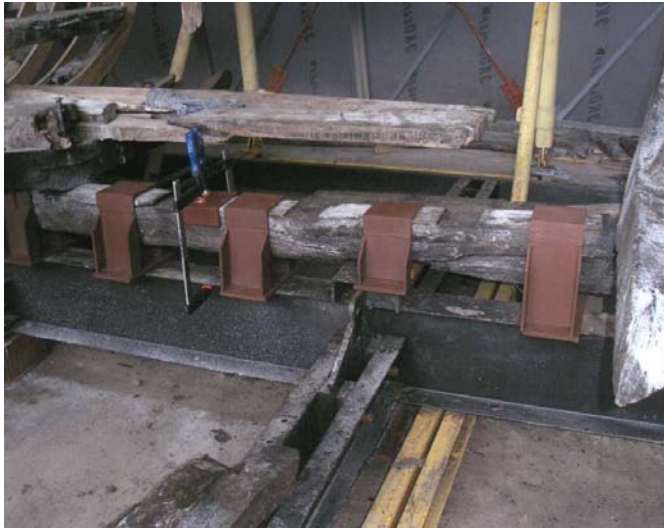
Фото 2. Установка кільових вузлів

Починаючи у січні 2006 року реставрацію, необхідно було, насамперед, встановити судно на рівний кіль. Для цього були виготовлені спеціальні металеві кільові вузли, які виконували функцію опертя. Кожен такий вузол виготовлявся під окремий дубляж. Кільові вузли розміщувалися у просторі між кілем та кільсоном човна. Вони охоплювали квадратним кільцем тіло кіля, проходячи між ним та першим поясом обшивки у місці шпунтового вирізу. Нижня

площина кільця завдяки вертикальним П-подібним пластинам з'єдналася з горизонтальною опорною пластиною 300x200x10 мм. Остання, в свою чергу, приварювалася до металевих стапелів, центральна балка якого проходила саме під кілем судна. Зверху кільовий вузол мав ще одне перпендикулярне до ДП металеве кільце, в яке вставлявся кожен дубляж. Таким чином, лівий борт човна отримував дублюючий скелет, який спирався не на судно, а на металевий стапель (Фото. 2). Цей скелет розташовано між обшивками та повністю скрито від спостерігачів.

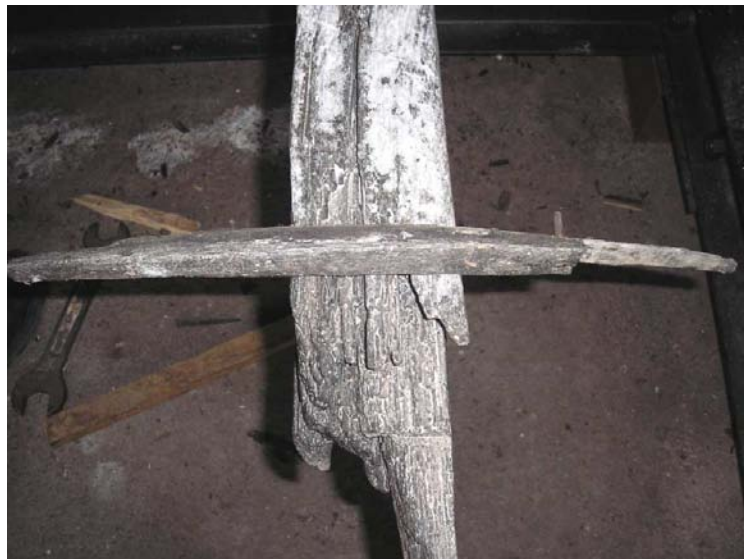
Під час виконання робіт було встановлено, що кіль „чайки” мав пошкодження під час експлуатації судна і ремонтувався у XVIII столітті (Фото. 3).

Фото 3. Ця щепка відколотась і була закріплена цвяхами до кілю 270 років тому назад.
