**Ю.М.Васьковський**, докт.техн.наук (НТУУ “КПІ”, Київ), **О.І.Титко**, член-кор. НАН України (Інститут електродинаміки НАН України, Київ)

## **МАТЕМАТИЧНЕ МОДЕЛЮВАННЯ ЕЛЕКТРОФІЗИЧНИХ ПРОЦЕСІВ В УШКОДЖЕНІЙ З’ЄДНУВАЛЬНІЙ ШИНІ ОБМОТКИ РОТОРА ТУРБОГЕНЕРАТОРА**

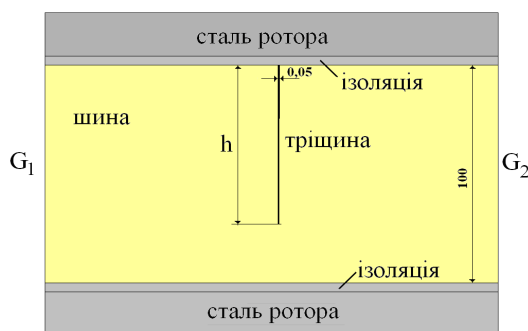
Рис. 1

**Математична модель.** Розрахункову область представлено на рис. 1. Вона містить відрізок з'єднувальної шини, що має ушкодження у вигляді поперечної тріщини глибиною  $h$ . У дослідженнях глибина тріщини варіюється. З обох боків шина відокремлена електричною ізоляцією від стінок пазу ротора, в якому вона укладена. Геометричні розміри відповідають даним турбогенератора ТВВ–1000–2, наприклад, ширина шини складає 100 мм. Товщина шини (у напрямку, перпендикулярному площині креслення) дорівнює 20 мм. Ширина тріщини в її вершині складає 0,05 мм, причому у перетині тріщина має форму тонкого трикутника.

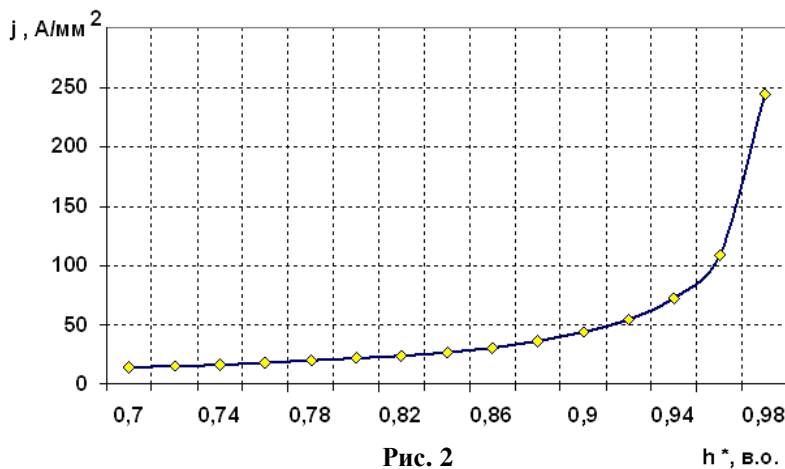
Рис. 2

**Результати математичного моделювання.** При чисельних дослідженнях варіювалася глибина тріщини. На рис. 2, рис. 3, показано залежності густини струму  $j = \sqrt{j_x^2 + j_y^2}$  (А/мм<sup>2</sup>) і питомих втрат  $Q$  (кВт/м<sup>3</sup>) під дном тріщини від відносної глибини тріщини  $h^* = h/b$ , де  $b = 100$  мм – ширина шини. Наприклад, якщо  $h^* = 0,98$ , то ділянка під тріщиною, яка залишилася неушкодженою, має висоту лише 2 мм. Такі залежності зображено на відрізку  $h^* = 0,7 \dots 0,98$ .

При  $h^* < 0,7$  функції мають повільно зростаючий характер. Густина струму в неушкодженій шині складає 4,14 А/мм<sup>2</sup>. Як видно з наведених кривих, найбільш інтенсивні електричні процеси в ушкодженій шині відбуваються при висоті тріщини  $h^* > 0,9$ , коли спостерігається дуже інтенсивне зростання значень всіх функцій. Наприклад, при  $h^* = 0,98$  напруженість електричного поля складає  $E = 5$  кВ/м, густина струму перевищує значення 200 А/мм<sup>2</sup>, а питомі теплові втрати – 780 кВт/м<sup>3</sup>! Саме

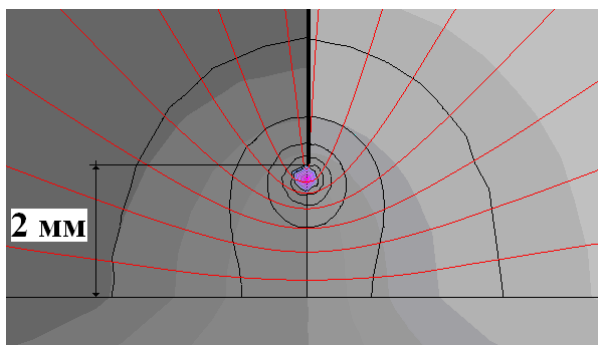
Рис. 4

Для підтвердження таких висновків далі наведено розрахункові результати, отримані для завершального етапу розвитку тріщини – при глибині тріщини  $h^* = 0,98$ . На рис. 4 показано картину розподілу електричного потенціалу (фонове забарвлення) та густини струму (ізолі-

ні та лінії струму) на ділянці під тріщиною, коли висота неушкодженої ділянки складає всього 2 мм.

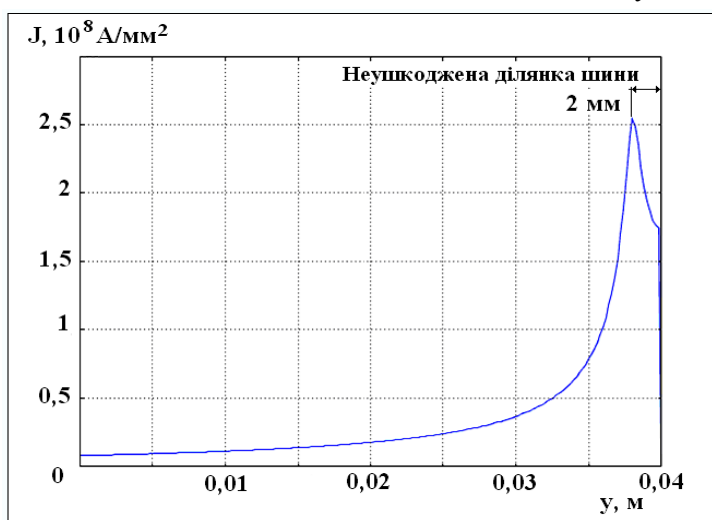
Рис. 5

На рис. 5 показано розподіл модуля густини струму  $J = \sqrt{j_x^2 + j_y^2}$  уздовж поперечної вертикальної лінії в шині, яка співпадає з тріщиною при відносній глибині тріщини  $h^* = 0,98$ . З рис. 5 видно, що безпосередньо перед дном тріщини на ділянці висотою приблизно 10 мм спостерігається суттєве зростання густини струму до значення, наближеного до величини  $250 \text{ A/mm}^2$ . Далі на неушкодженій ділянці шини спостерігається деяке зниження густини струму. Такі значення густини струму можуть існувати

дуже невеликий термін часу, після чого виникає остаточне руйнування шини.

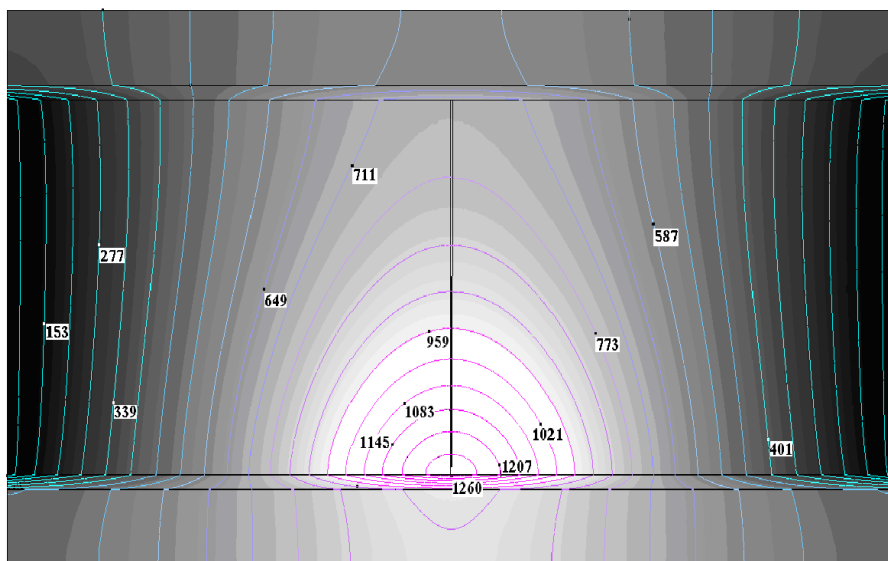
Рис. 6

На рис. 6 показано картину температурного поля в розрахунковій області при глибині тріщини  $h^* = 0,98$ , яку отримано в результаті розв'язання сформульованої задачі. Розподіл температури зображено як чорно-білим фоновим забарвленням (чим світліше забарвлення, тим вища температура), так і за допомогою ізоліній, які мають відповідні числові маркери.

З наведених результатів видно, що при  $h^* = 0,98$  температура під дном тріщини сягає максимального значення  $1260^{\circ}\text{C}$ , що цілком достатньо для розплавлення

міді, яка має температуру плавлення  $1083^{\circ}\text{C}$ . У цілому площа ділянки шини, де температура перевищує температуру плавлення  $1083^{\circ}\text{C}$ , може бути приблизно апроксимована полуколом з центром, розташованим під дном тріщини, і з радіусом  $\approx 20$  мм. При віддаленні від дна тріщини уздовж довжини шини спостерігається швидке зменшення температури: сумарна довжина ділянки шини, на якій температура шини перевищує допустиму для електричної ізоляції температуру, складає  $0,2 \dots 0,25$  м. Отже, зазначене явище має суттєво локальний характер.

Зрозуміло, що зазначеного нагріву цілком достатньо для руйнації бокової електричної ізоляції шини з подальшим замиканням струму збудження через сталю стінку каналу масивного ротора в обхід ушкодженої ділянки шини. Такий висновок підтверджується результатами огляду ушкодженої з'єднувальної шини турбогенератора ТВВ-1000-2 енергоблоку №2 Хмельницької АЕС.
