**ПОРІВНЯЛЬНИЙ АНАЛІЗ ПРИЧИН УТВОРЕННЯ ДЕФЕКТІВ НА
ПОВЕРХНІ КОЧЕННЯ ВУГЛЕЦЕВИХ ТА ПІДВИЩЕНОЇ ТВЕРДОСТІ
МІКРОЛЕГОВАНИХ СУЦЬЛНОКАТАНИХ КОЛІС**

Інститут чорної металургії НАН України

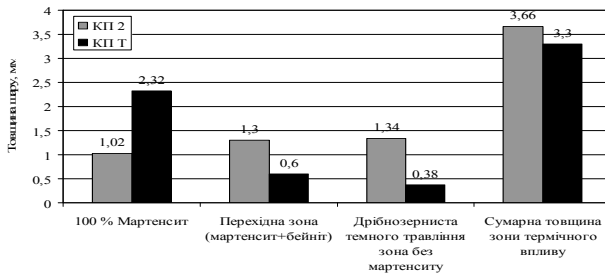
Найвним виявився факт (рис.5) в два рази більшої товщини мартенситного шару сталі КПТ у порівнянні із КП2 (в сталі КПТ зафіксований як 2,32 мм проти 1,02 мм для КП2). Але, при цьому сумарна товщина зони термічного впливу зафіксована більшою у сталі КП2 в порівнянні з КПТ (3,66 мм проти 3,30 мм, відповідно – рис.5). Тобто і за цим показником, при очевидному руйнуванні з формуванням вищербини не за зоною «білого шару», а в більш глибоких рівнях термічного впливу, високою є вірогідність підвищеної схильності сталі КП2 до формування вищербин, в цілому. Аналіз характеру зародження і розвитку тріщин в обох випадках КП2 та КПТ (рис.6) підтверджує той факт, що розвиток тріщини і, як наслідок, руйнування не відбувається за «білим шаром» з мартенситною структурою. Ця структурна складова є ініціатором зародження тріщини (рис.6,а). Під «білим шаром» тріщина розгалужується, розбігається в різні боки (рис.6,б). Під поверхнею в безмартенситній зоні темного травлення поодинокі тріщини зливаються (рис.6,а–в). При зустрічі із тріщиною наступного циклу попередня «сходить» на неї і вироджується (рис.6,б).

Рис.5. Порівняльний аналіз структурних складових сталей КП2 та КПТ в зоні термічного впливу.

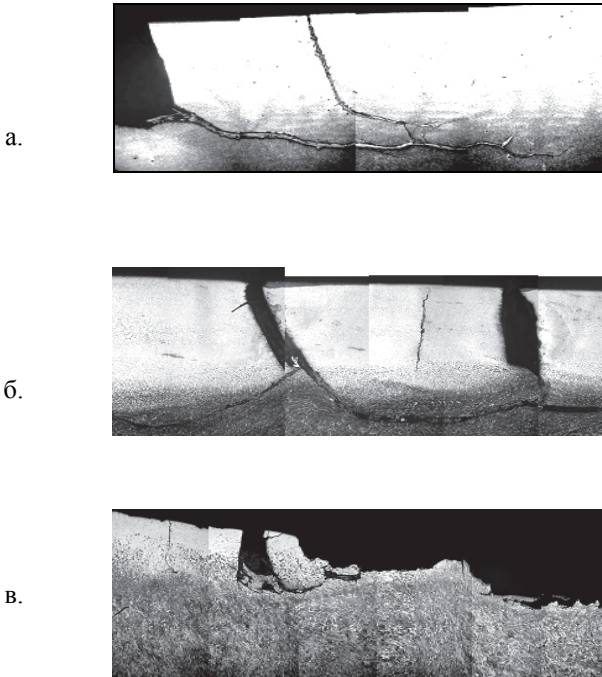
Наступні цикли навантаження при обертанні колеса руйнують дефектну структуру і на цьому місці формується кратер вищербини (рис.6,в). Дрібні тріщини, як продукт розгалуження, якщо вони не вийшли на поверхню вироджуються саме в зоні вихідної структури колісної сталі.

Рис.6. Зародження тріщини в «білому шарі» та її розвиток в зоні термічного впливу колеса КП Т (а); траєкторія розвитку магістральної тріщини в зоні термічного впливу колеса КП2 під «білим шаром» з її виродженням на поверхні кочення (б); відшарування мартенситної зони поверхні кочення з формуванням вищербини на поверхні колеса КП2 (в).

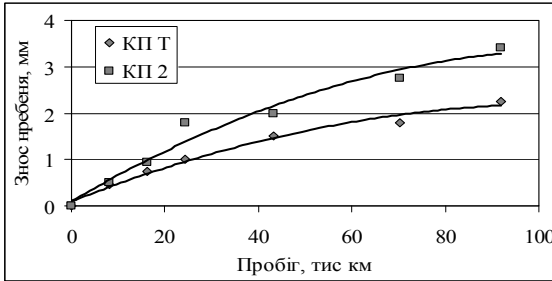
За даними ГНДЛ «Вагони» ДПТУ про експлуатаційні випробування коліс КПП із підвищеною твердістю в порівнянні із серійними колесами КП2 побудований графік залежності зносу гребенів від пробігу (рис.7). Дані випробувань свідчать про те, що після пробігу 91,8тис. км інтенсивність зносу коліс підвищеної твердості не перевищила 0,25мм на 10тис. км пробігу. Цей показник є преференційним у порівнянні з колесами серійної міцності, у яких інтенсивність зносу при аналогічному пробігу дорівнює 0,34мм на 10тис.км. Тобто, за цими даними, зменшення експлуатаційного зносу коліс з підвищеною міцністю КПП у порівнянні з КП2 при інших рівних умовах склало ~36%. Встановлено також, що колеса марки КПП на візках 18–7023 50–ти вагонів нового покоління типу 12–7020 виробництва ВАТ КВБЗ у складі дослідного маршруту «Роковата–Ужгород–Кошице» після пробігу 280 тис. км продемонстрували середній знос гребеня 0,2мм на 10тис. км. При цьому дефектів у вигляді повзунів та вищербин не спостерігалось з початку

Рис.7. Залежність зносу гребеня коліс від пробігу за даними маршрутних випробувань ГНДЛ «Вагони» ДПТ.
