К. Л. Архангельський, С. Р. Михасюк

Державний науково-технічний центр
з ядерної та радіаційної безпеки, м. Київ, Україна

Аналіз недоліків проекту АЕС «Fukushima Dai-Ichi» за наслідками важкої аварії в світлі подальшого посилення безпеки АЕС України

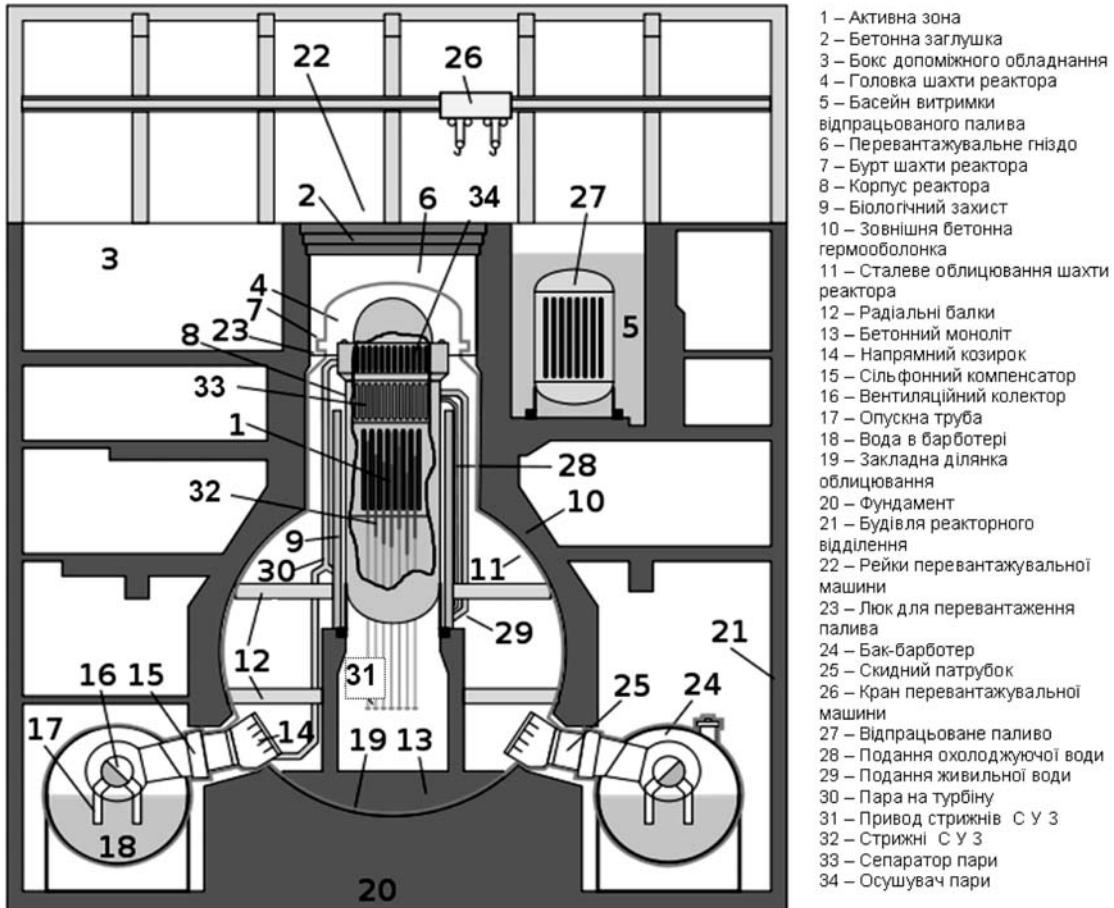
Рис. 1. Споруди головної будівлі

Первісна захисна оболонка реакторів першої черги станції складається з бетонних конструкцій стін, сухої та мокрої шахт («drywell» та «wetwell» в термінах проекту), що розташовані на нижньому рівні будівель та огортають безпосередньо реактор та басейн відпрацьованого палива (рис. 1).

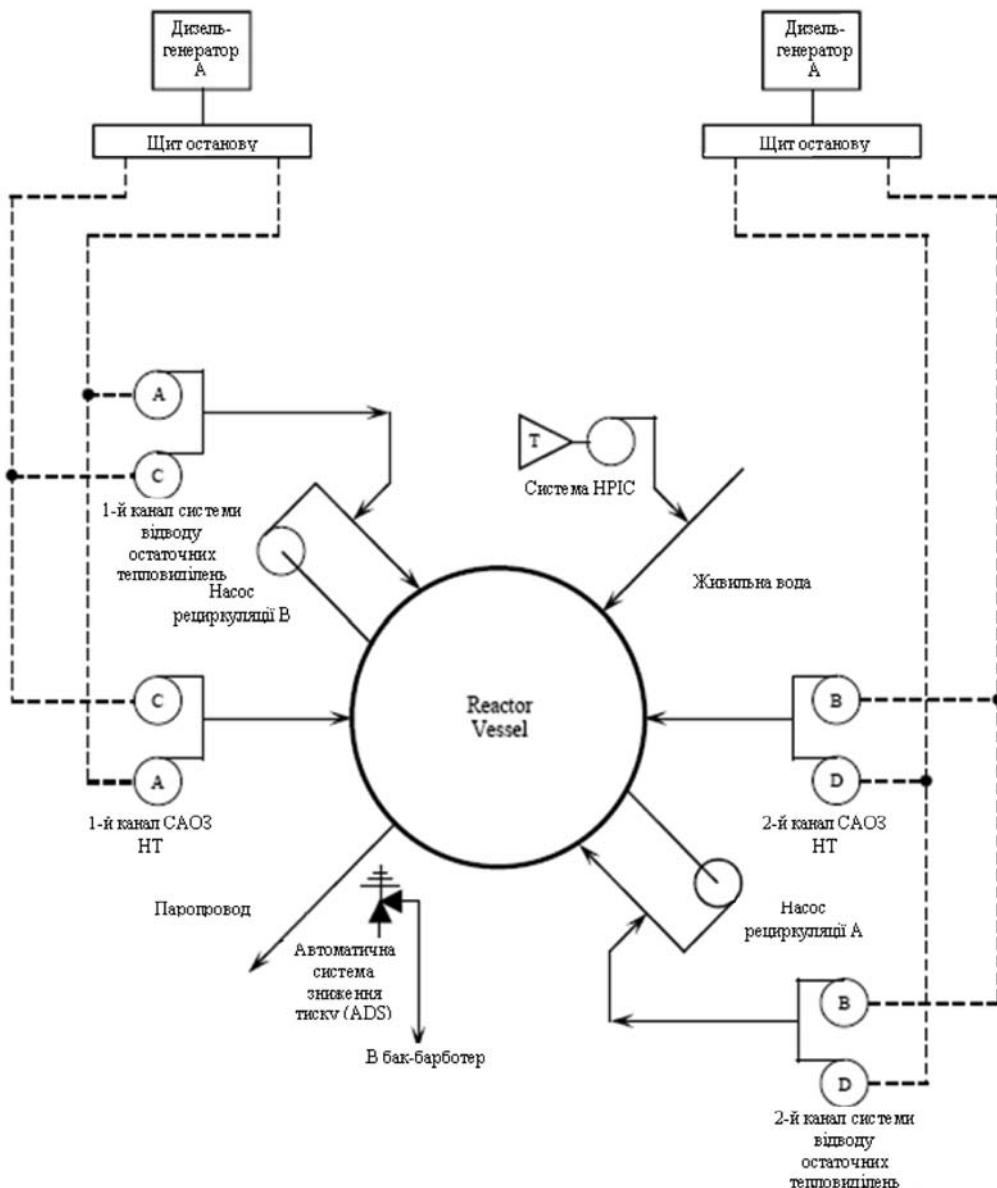
Рис. 1. Схема живлення систем охолодження активної зони

Безпосередньо після зупину реакторів потужність залишкових тепловиділень становить приблизно 6 % номінальної потужності. Для забезпечення тепловідведення проектом передбачено системи охолоджуючої води для активної зони та басейну витримки [1]. Як видно зі схеми енергоживлення (рис. 2), його втрата призводить до відмови всіх систем охолодження активної зони, крім системи з турбоприводним насосом (HPCI). Ця система призначена для підтримки рівня теплоносія в реакторі у діапазоні високого тиску в разі аварій. Її насос приводиться в дію турбіною, яка в свою чергу працює від пари, що утворюється в реакторі. Система спрацьовує автоматично, коли рівень в реакторі знижується. Насос подає воду з бака запасу конденсату. За конденсатор використовується система зниження тиску (бак-барботер), ефективність якої знижується у разі збільшення тиску в баку внаслідок зростання температури або накопичення газів, що не конденсуються. Недоліком системи також є залежність від вироблення пари в реакторі та необхідність електроживлення для управління апаратурам, що стало можливою причиною її відмови.

Для проектних аварій з великими течами першого контуру призначена система впорскування високого тиску [2]. З урахуванням необхідності замкнення контуру охолодження для рециркуляції теплоносія через течу передбачено автоматичне переключення насоса системи від бака запасу конденсату на бак зниження тиску (барботер). Тепловідведення від бака здійснюється електроприводними насосами проміжного контуру через теплообмінні апарати, які в свою чергу охолоджуються електричними насосами морської води. У разі запроектних аварій внаслідок конденсації великої кількості пари в барботері значно зростають рівень води та температура. Змащувальна олія насосів охолоджується водою, що перекачується, і ця схема стає непрацездатною.
