К. Л. Архангельський, С. Р. Михасюк

Державний науково-технічний центр  
з ядерної та радіаційної безпеки, м. Київ, Україна

## Аналіз недоліків проекту АЕС «Fukushima Dai-Ichi» за наслідками важкої аварії в світлі подальшого посилення безпеки АЕС України

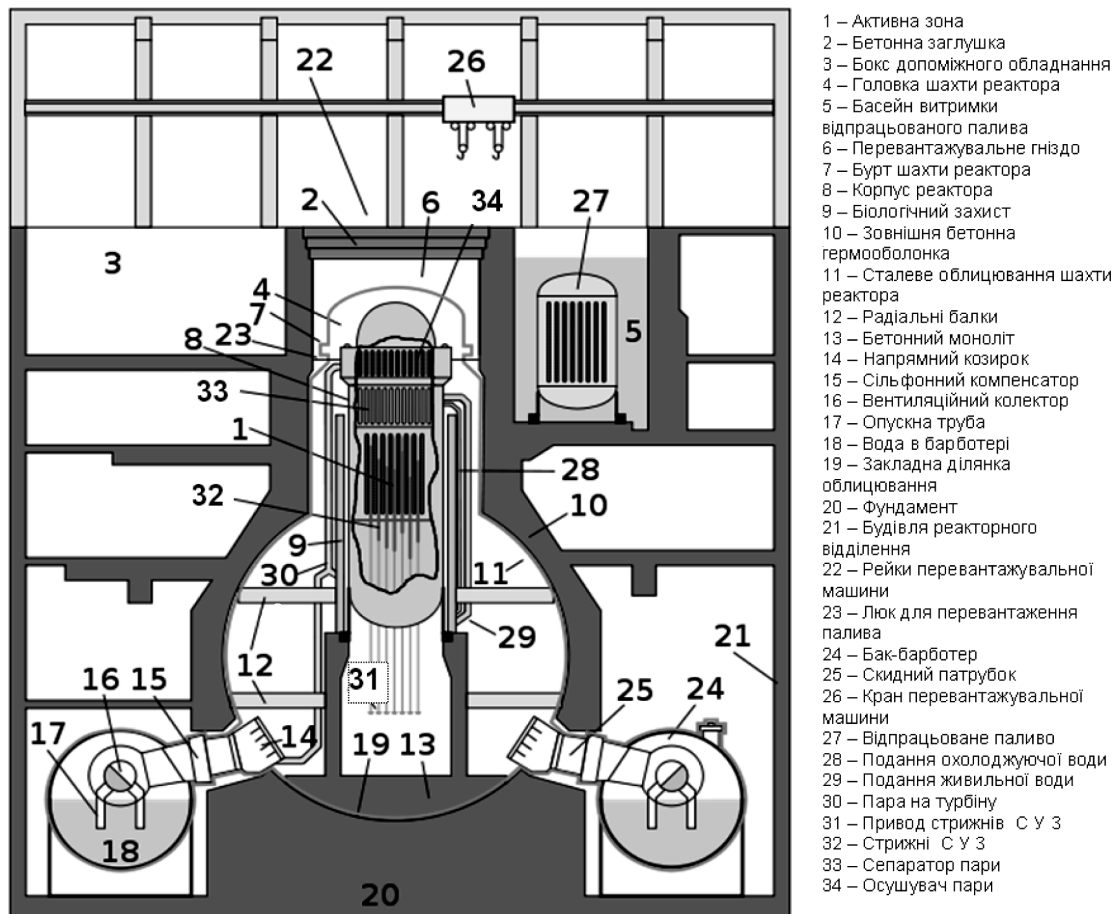
Рис. 1. Споруди головної будівлі

Первісна захисна оболонка реакторів першої черги станції складається з бетонних конструкцій стін, сухої та мокрої шахт («drywell» та «wetwell» в термінах проекту), що розташовані на нижньому рівні будівель та огортають безпосередньо реактор та басейн відпрацьованого палива (рис. 1).

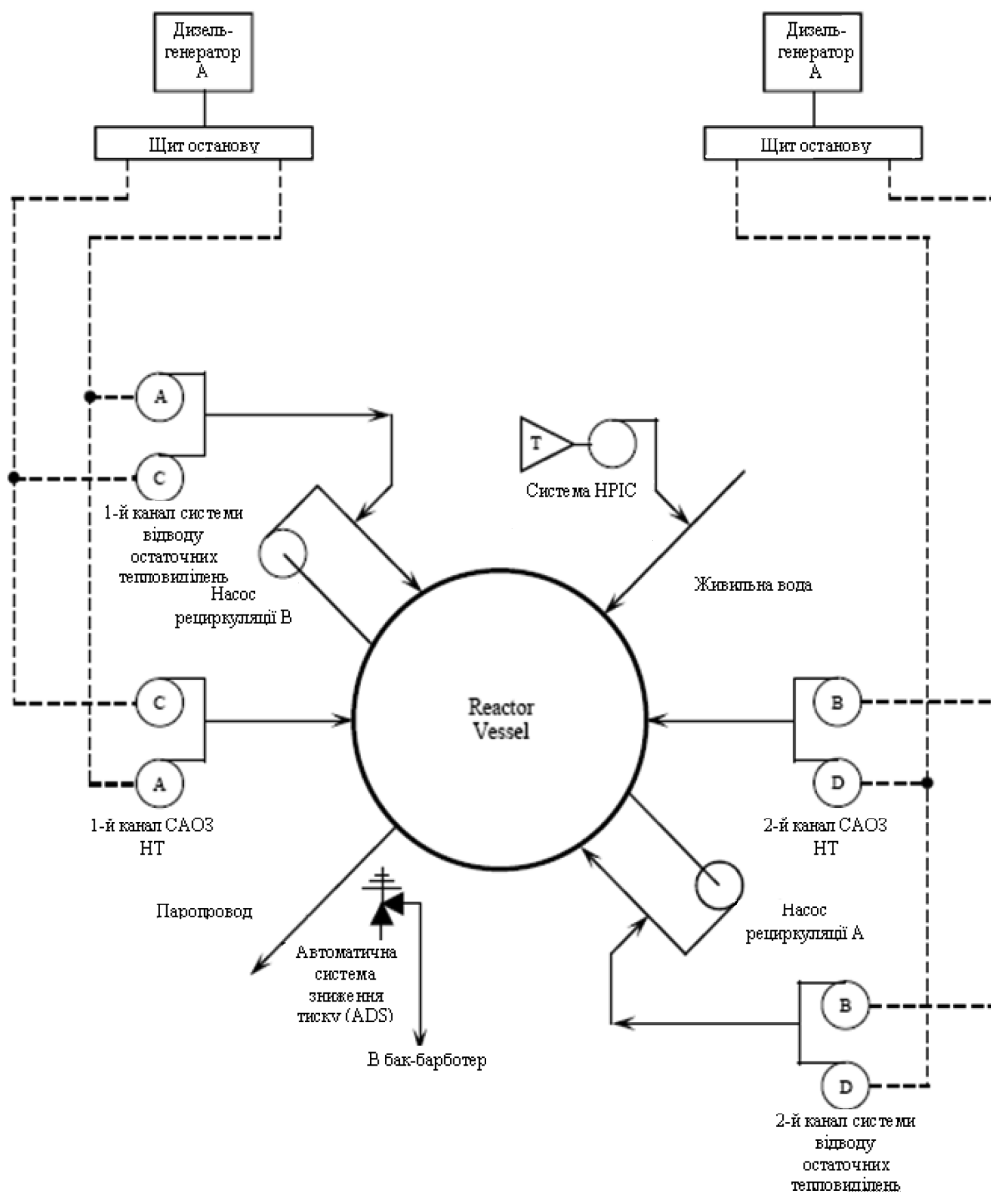
Рис. 1. Схема живлення систем охолодження активної зони

Безпосередньо після зупину реакторів потужність залишкових тепловиділень становить приблизно 6 % номінальної потужності. Для забезпечення тепловідведення проектом передбачено системи охолоджуючої води для активної зони та басейну витримки [1]. Як видно зі схеми електроживлення (рис. 2), його втрата призводить до відмови всіх систем охолодження активної зони, крім системи з турбоприводним насосом (НРСІ). Ця система призначена для підтримки рівня теплоносія в реакторі у діапазоні високого тиску в разі аварій. Її насос приводиться в дію турбіною, яка в свою чергу працює від пари, що утворюється в реакторі. Система спрацьовує автоматично, коли рівень в реакторі знижується. Насос подає воду з бака запасу конденсату. За конденсатор використовується система зниження тиску (бак-барботер), ефективність якої знижується у разі збільшення тиску в баку внаслідок зростання температури або накопичення газів, що не конденсуються. Недоліком системи також є залежність від вироблення пари в реакторі та необхідність електроживлення для управління арматурою, що стало можливою причиною її відмови.

Для проектних аварій з великими течами першого контуру призначена система впорскування високого тиску [2]. З урахуванням необхідності замкнення контуру охолодження для рециркуляції теплоносія через течу передбачено автоматичне переключення насоса системи від бака запасу конденсату на бак зниження тиску (барботер). Тепловідведення від бака здійснюється електроприводними насосами проміжного контуру через теплообмінні апарати, які в свою чергу охолоджуються електричними насосами морської води. У разі запроєктних аварій внаслідок конденсації великої кількості пари в барботері значно зростають рівень води та температура. Змашувальна олія насосів охолоджується водою, що перекачується, і ця схема стає непрацездатною.
