## ТЕРМОГРАФИЧЕСКОЕ ОБСЛЕДОВАНИЕ ГИДРОТЕХНИЧЕСКИХ СООРУЖЕНИЙ ДНЕПРОВСКОЙ ГЭС

С. Н. МЕШКОВ, Р. П. ОРЕЛ, В. А. МАСЛОВА

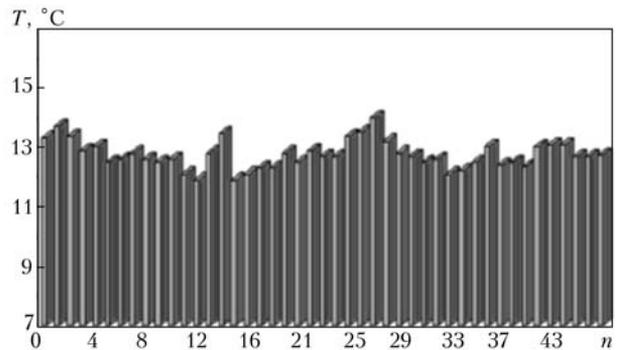
Рис. 1. Распределение температуры по длине верхней потерны ( $n$  — номер водосливного пролета)

В верхней потерне выделено несколько участков с аномальной температурой. Причиной повышенной температуры на этих участках является более высокая температура фильтрующейся воды. На рис. 1 показано распределение температуры по длине верхней потерны.

В верхней потерне выделено пять участков с повышенной температурой: *1-й участок* — район 1 водосливного пролета; *2-й участок* — район 13-14 водосливных пролетов; *3-й участок* — район 25-28 водосливных пролетов; *4-й участок* — район 36 водосливного пролета; *5-й участок* — район 42-44 водосливных пролетов.

Причиной повышенной температуры на участках верхней потерны является более высокая температура фильтрующейся воды, что говорит о том, что на этих участках вода быстрее проникает сквозь тело плотины и не успевает охладиться до средней температуры потерны. Температура фильтрующейся воды может превышать температуру стенки на 3...4 °С.

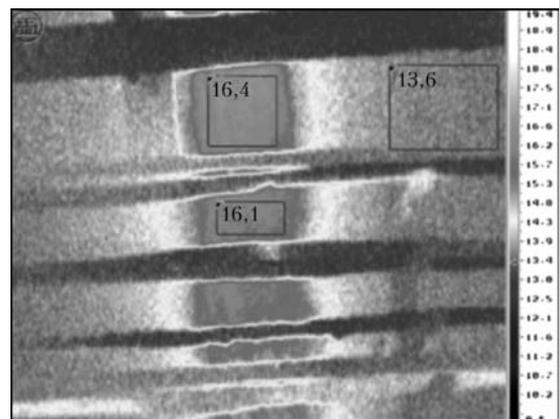
Выяснилось, что фильтрующаяся вода имеет разную температуру на разных участках. Может возникать ситуация, когда на одном и том же участке из разных швов и трещин выходит вода разной температуры (пролет 27). На всех участках с повышенной средней температурой обнаружена фильтрация «горячей» воды. Температура такой воды на 1...4 °C отличается от «холодной» воды, которая постоянно фильтруется по всей длине потерны. Отличия температур воды на разных участках можно объяснить различной скоростью ее фильтрации. Следовательно, обнаруженные тепловые аномалии указывают на некоторый уровень нарушения целостности тела плотины в указанных местах. На рис. 2 показана термограмма с фильтрацией «горячей» воды.

Рис. 2. Термограмма фрагмента водонапорной стенки у пролета 27 с фильтрацией «горячей» воды — разность между температурой воды и стенки составляет 2,8 °C

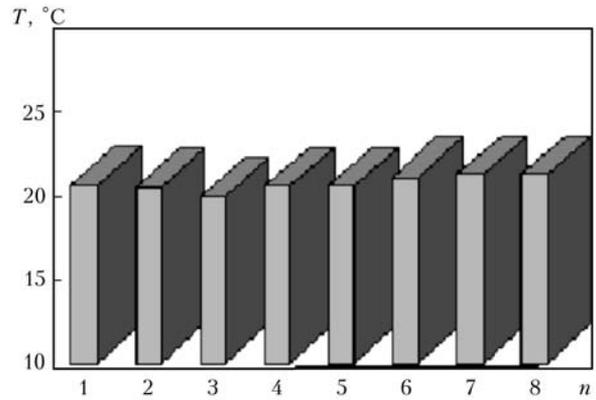
Рис. 4. Распределение температур по длине галереи машинного зала ГЭС-2 (n — номер секции)

В галерее машинного зала ГЭС-2 температурное поле равномерное. Средняя температура составляет примерно 21 °С. Измерения температуры фильтрующей воды на участке 5 секции показали, что температура воды практически не отличается от температуры стенок галереи. На рис. 4 показано полученное распределение температуры.

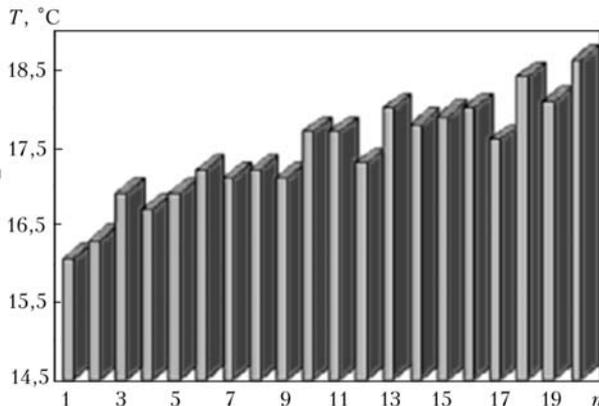
Рис. 3. Распределение температур по длине галереи щитовой стенки ГЭС-1 (n — номер шва)

Распределение температуры по длине галереи щитовой стенки ГЭС-1 от глухой щитовой стенки до сопряжения с водосливной плотиной имеет тенденцию к повышению и показано на рис. 3. На конечном участке (сопряжения с плотиной) влажность достигала 100 % и затрудняла проведение термографирования.

Отличие между температурой на начальном и конечном участках составляет порядка 3 °С.

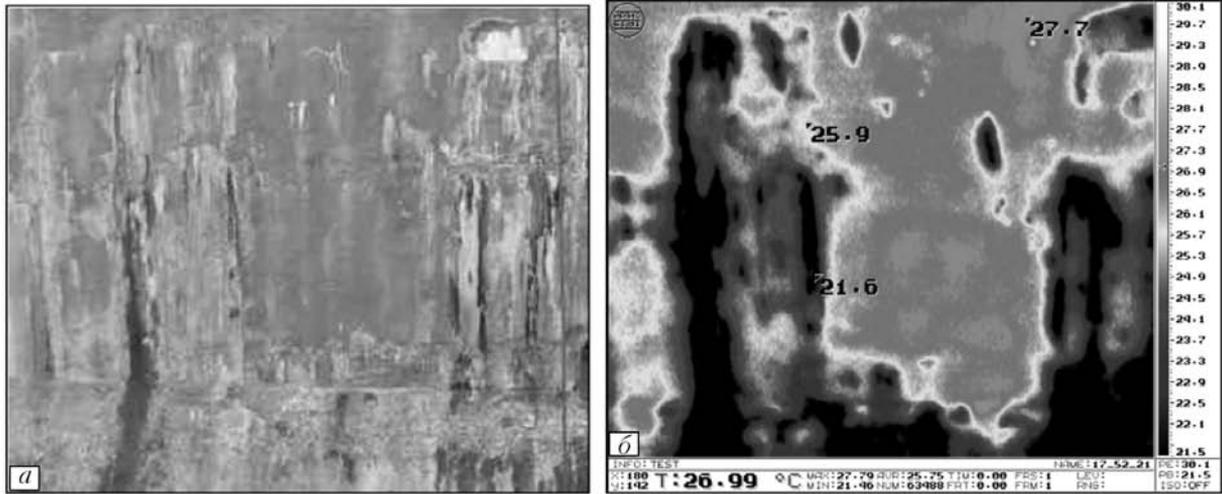
Состояние поверхности щитовой стенки ГЭС-1 (наличие мест без наружного покрытия, фильтрация) сильно искажает термограммы (рис. 6), однако границы фильтрации определяются достаточно четко. Увлажнения швов, незаметные на видимых изображениях, хорошо видны на термограммах, что позволяет использовать полученные сведения для разработки системы противофильтрационных мероприятий. Повторное термографирование после ремонта может оценить качество проведенных ремонтных работ.

Рис. 6. Видимое изображение (а) и термограмма (б) части щитовой стенки ГЭС-1 (секция 1-го агрегата)

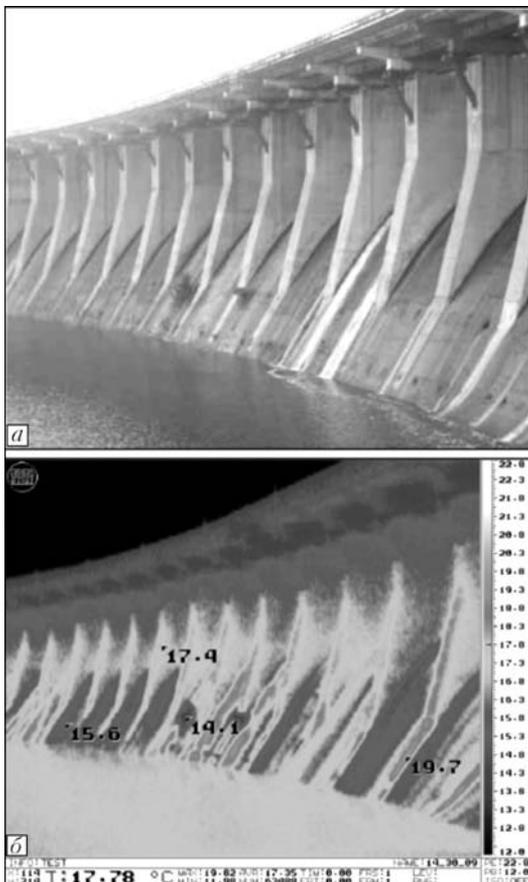
Рис. 8. Видимое изображения (а) и термограмма (б) водосливной плиты со стороны ГЭС-2 (12... 24 пролеты)

Одноразовая съемка не позволяет определить наличие трещин в объекте. Для обнаружения трещин в зданиях и сооружениях термографическим методом необходимы многократные наблюдения в разное время суток [4, 5].
