## ЭЛЕКТРОШЛАКОВАЯ НАПЛАВКА ЗУБЬЕВ ВАЛ-ШЕСТЕРНИ ВРАЩАЮЩЕЙСЯ ОБЖИГОВОЙ ПЕЧИ\*

Изложен опыт применения электрошлаковой наплавки при исправлении дефектов зубьев подвальной вал-шестерни вращающейся обжиговой печи, возникших в процессе ее изготовления.

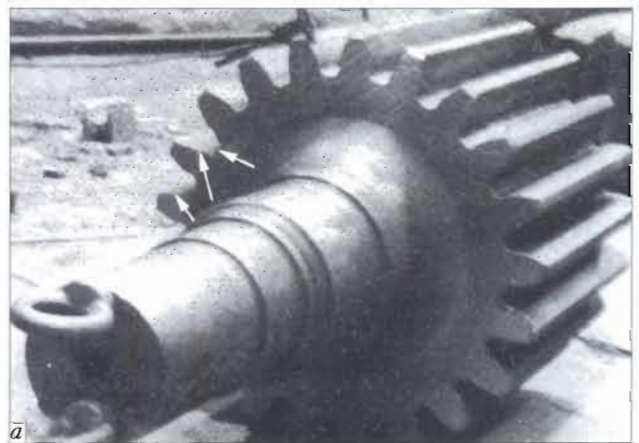
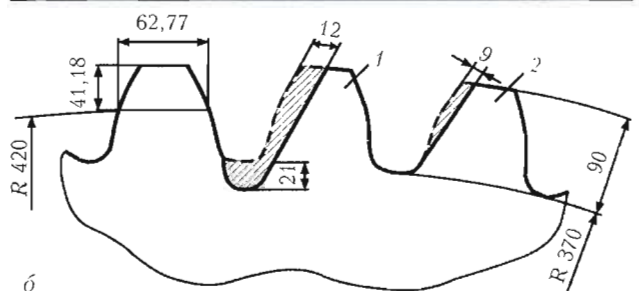
В ПО «Волгоцеммаш» на завершающей стадии изготовления подвальной вал-шестерни привода вращающейся обжиговой печи диаметром 3,6×110 м были обнаружены дефекты в двух зубьях, не подлежащие исправлению согласно существующей на предприятии технологии изготовления таких изделий (рис. 1). Вал-шестерня (модуль зуба  $m = 40$ , количество зубьев  $z = 21$ , длина зубьев 700 мм, диаметр выступов 920 мм, масса вал-шестерни 4150 кг) была изготовлена из цельной поковки стали 34ХН1МА [2] и предназначалась для поставки на Николаевский комбинат строительных изделий для установки в печной агрегат.

После нарезки зубьев на одном из них было обнаружено недопустимое занижение впадины и эвольвентного профиля по всей длине зуба, на другом — срезана часть профиля. В результате дорогостоящую деталь, прошедшую практически все стадии механической обработки, отдел технического контроля завода признал окончательным браком.

Рис. 1. Вал-шестерня привода вращения обжиговой печи с дефектами зубьев, образовавшимися при ее изготовлении (а), и схема дефектов зубьев (б): 1 — зуб с заниженной впадиной и срезанной частью эвольвентного профиля; 2 — зуб со срезанной частью эвольвентного профиля

Учитывая, что дефекты зубьев находились лишь с одной стороны эвольвентного профиля, решили не удалять тело дефектных зубьев, как это делали обычно [1], а осуществить одностороннюю наплавку каждого зуба с последующим восстановлением формы рабочих профилей с помощью модульной фрезы на зубофрезерном станке. Для проведения восстановительных работ изготовили специальную технологическую оснастку: стойку с консольным кронштейном для крепления стрелочных индикаторов часового типа, плиту с опорными планками, медные водоохлаждаемые накладки специальной конструкции, графитовый тигель, графитовый электрод с электрододержателем, сифонную воронку и др.

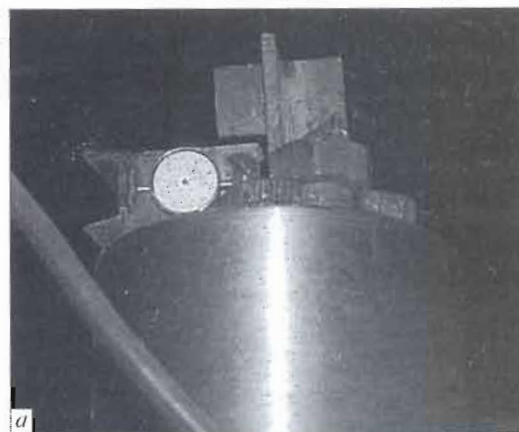
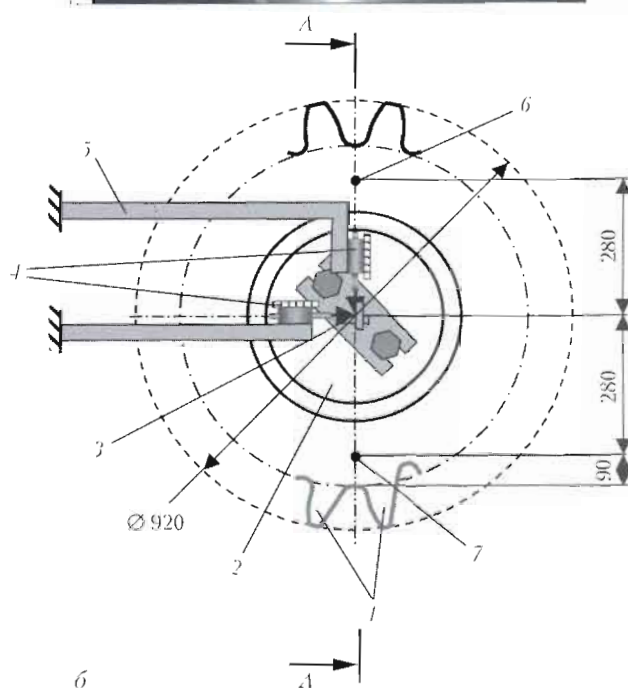
Рис. 2. Устройство (а) и схема измерения отклонений верхнего торца вала от вертикальной оси при проведении наплавки зубьев и места установки термопар (б): 1 — дефектные зубья; 2 — торцевая поверхность вала; 3 — опорные планки; 4 — индикаторы часового типа; 5 — кронштейн крепления индикаторов; 6, 7 — место установки соответственно термопары № 2 и 1

На одном из участков электрошлаковой сварки ПО «Волгоцеммаш» дефектную вал-шестерню установили на инвентарные тумбы в строго вертикальном положении. Для контроля деформации изгиба вала изготовили специальное устройство, на котором установили два стрелочных индикатора часового типа с точностью измерения 0,01 мм. Было предусмотрено осуществлять замеры отклонения оси вала вал-шестерни в горизонтальной плоскости на уровне верхнего торца вала (рис. 2). Один индикатор фиксировал отклонения в плоскости, проходящей посередине впадины, расположенной между дефектными зубьями, другой — отклонения в перпендикулярной плоскости. Для контроля степени общего нагрева тела шестерни, а также наблюдения перепада температур в диаметрально расположенных участках на торцевой поверхности в области диаметра впадин зачеканивали хромель-алюмелевые термопары (рис. 2). Запись температур осуществляли самописцем КСП-4.

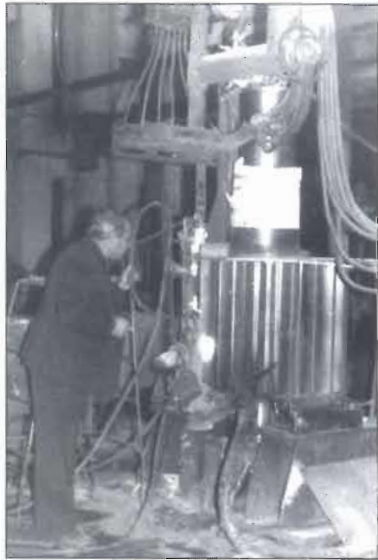
Рис. 3. Фрагмент восстановления зубьев подвешивочной вал-шестерни ( $m = 40, z = 21$ ) с применением ЭШН

глубины шлаковой ванны, начало электрошлакового процесса осуществляли методом «жидкого» старта. Для этого в заходных карманах устанавливали сифонную воронку, через которую заливали строго дозированные порции жидкого флюса. Флюс расплавляли в графитовом тигле с помощью графитового электрода. Наплавку выполняли плавящимся мундштуком с помощью аппарата А-645 и трансформатора ТШС-3000-3 (рис. 3). Пластины плавящегося мундштука изготавливали из стали 34ХН1МА, применяли сварочную проволоку Св-10Г2, флюс АН8М. Режимы ЭШН рассчитывали с учетом рекомендаций, приведенных в работе [1]. Предварительный подогрев вал-шестерни проводили с помощью мощной газопламенной горелки заводской конс-

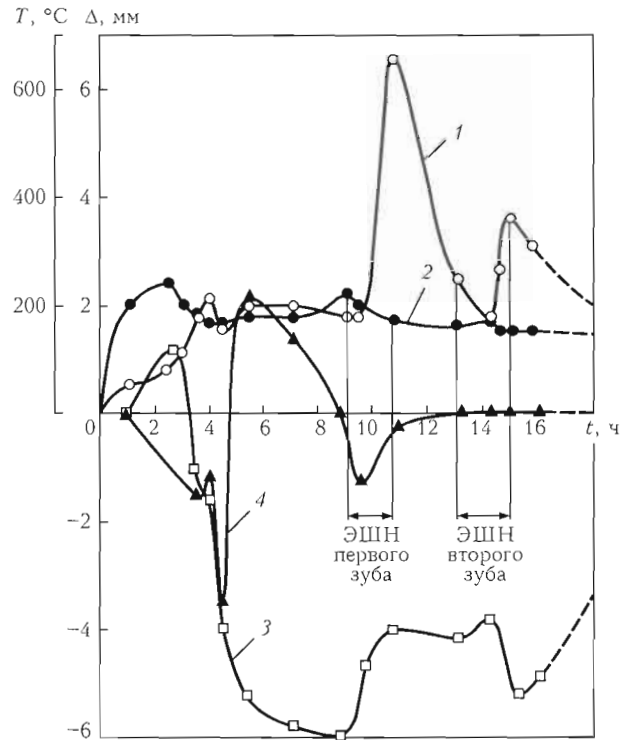
Перед наплавкой зубьев произвели общий предварительный подогрев вал-шестерни. Температуру нагрева и значения деформаций контролировали с помощью термопар и индикаторов часового типа (см. рис. 2). Для компенсации влияния продольной усадки на геометрические размеры изделия перед началом наплавки газопламенную горелку установили со стороны дефектных зубьев и производили локальный нагрев наплаваемых поверхностей до расчетной температуры, при этом верхний торец вала отклонился в сторону, противоположную зоне наплавки на 6 мм. Характер термических циклов нагрева металла в местах установки термопар в сочетании с деформациями вертикальной оси вала-шестерни, вызванными предварительным нагревом и непосредственно от ЭШН, приведен на рис. 4.

Рис. 4. Термические циклы нагрева вал-шестерни в местах установки термопар и отклонения консольной части вала от вертикальной оси при проведении предварительного нагрева вал-шестерни и восстановления дефектных зубьев (см. рис. 2): 1, 2 — соответственно нагрев металла в месте установки термопары № 1 и 2; 3 — отклонения в плоскости А-А, проходящей между восстанавливаемыми зубьями; 4 — отклонения в перпендикулярной плоскости А-А

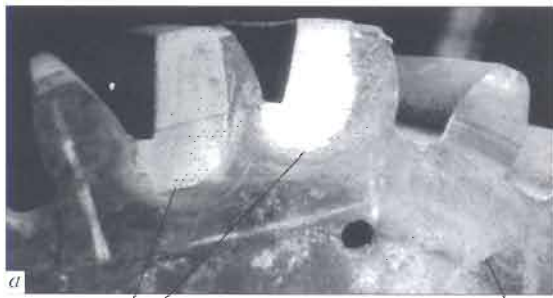
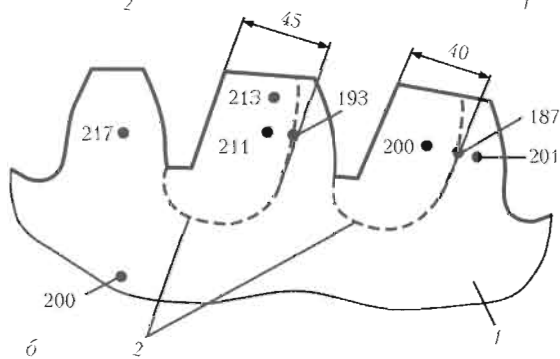
После полного остывания вала-шестерни на токарном станке ДИП-500 произвели механическую обработку прибыльных торцевых поверхностей зубьев до размеров, указанных в чертеже. На рис. 5 показан внешний вид торцевых поверхностей наплавленных зубьев, форма провара и результаты замеров твердости, выполненных с помощью переносного прибора Польди. Результаты ультразвукового контроля наплавленных зубьев показали отсутствие дефектов в наплавленном металле зубьев и в металле ЗТВ вал-шестерни. Твердость наплавленного металла отличалась от твердости незакаленных участков не более чем на 8 %, что подтвердило правильность выбора сварочных материалов.

Рис. 5. Внешний вид торцевых частей зубьев после ЭШН и механической обработки прибыльных участков (а) и схема формы и глубины провара зубьев (б): 1 — торец вал-шестерни; 2 — форма провара; точками указаны места и значения твердости по *HV*

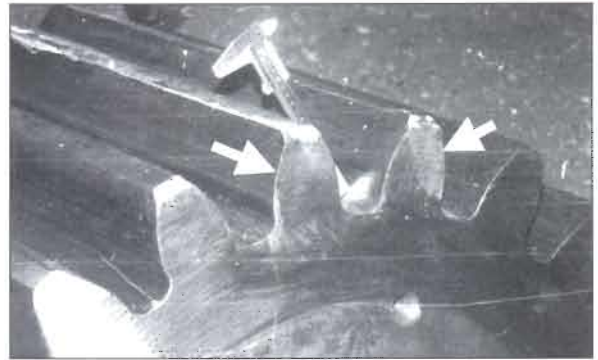
часового типа и измерительных скоб. Замеры показали, что биения поверхностей вершин зубьев (кроме восстановленных) по всей длине не превышают 0,1 мм (допускаемое биение 0,15 мм), биения шеек валов — 0,05 мм (допускаемое 0,05 мм). Диаметры валов также находятся в пределах допустимых значений [2]. Таким образом, искривление вала после ЭШН двух зубьев оказалось незначимым. Высота наплавленных и двух соседних с ними зубьев уменьшилась по сравнению с чертежным размером соответственно на 0,9...1 и 0,4...0,5 мм, однако специалисты отдела механического контроля завода-изготовителя посчитали, что такое незначительное уменьшение высоты зубьев не скажется отрицательно на их эксплуатационной способности.

Рис. 6. Внешний вид наплавленных зубьев с применением ЭШН после их механической обработки на зубофрезерном станке

После проведения закалки рабочих поверхностей зубьев ТВЧ вал-шестерня была признана годной к эксплуатации (рис. 6) и отправлена на Николаевский комбинат строительных изделий, где успешно отработала положенный ресурс.

Восстановление эвольвентных профилей зубьев осуществили стандартной модульной фрезой на зубофрезерном станке. Затем вал-шестерню вновь установили на токарный станок. Контрольные замеры диаметров выступов и шеек валов под подшипники, а также радиальных биений участков вала произвели с помощью индикатора
