## РАЗРАБОТКА МЕТОДИК УЛЬТРАЗВУКОВОГО КОНТРОЛЯ И ОПРЕДЕЛЕНИЯ РАБОТОСПОСОБНОСТИ УЗЛА ПРИВАРКИ КОЛЛЕКТОРА К ПАРОГЕНЕРАТОРУ ПГВ-1000М

Одна из основных проблем безопасной эксплуатации парогенераторов ПГВ-1000М – коррозионное повреждение узла приварки коллектора к патрубку Ду 1200. В статье рассмотрены методики ультразвукового контроля этого узла и оценки допустимости выявленных дефектов несплошности. Разработанные методики прошли апробации на ряде АЭС России и Украины. Применение методик позволит оперативно оценить степень опасности обнаруженных дефектов и снизить объемы работ по ремонту и замене дефектных парогенераторов. Библиогр. 22, табл. 3, рис. 21.

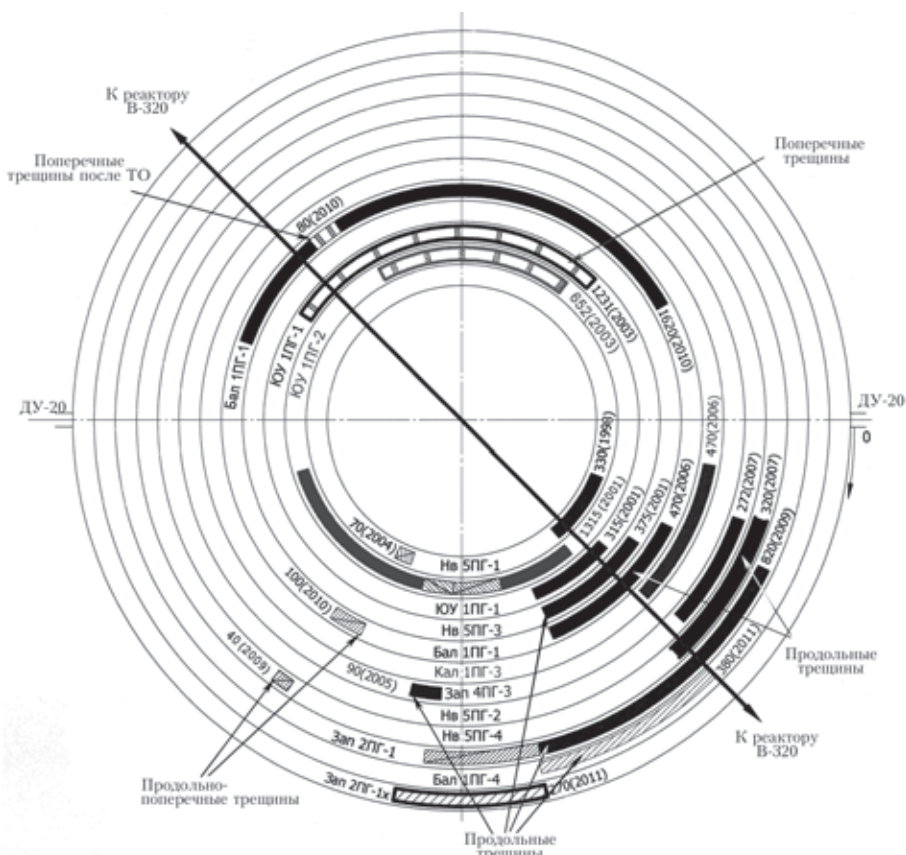
На рис. 4 представлена сводная дефектограмма расположения мест повреждений (трещин) в узлах приварки коллектора к патрубку Ду 1200 ПГВ-1000М.

Анализ расположения выявленных при УЗК и подтвержденных при вскрытии или выемке повреждений (трещин) показал, повреждения связаны с коррозионным растрескиванием под напряжением по механизму замедленного деформационного коррозионного растрескивания (ЗДКР) и что зона инициирования и развития трещин расположена:

Рис. 4. Сводная дефектограмма УЗК узлов приварки коллектора к патрубку Ду 1200 за 1998–2011 гг.: 1ПГ1 – блок № 1, парогенератор № 1; Нв – Нововоронежская; Бал – Балаковская; Кал – Калининская; ЮУ – Южно-Украинская; Зап – Запорожская АЭС; 470 – длина зоны повреждения в мм (цифра в скобках – год обнаружения)

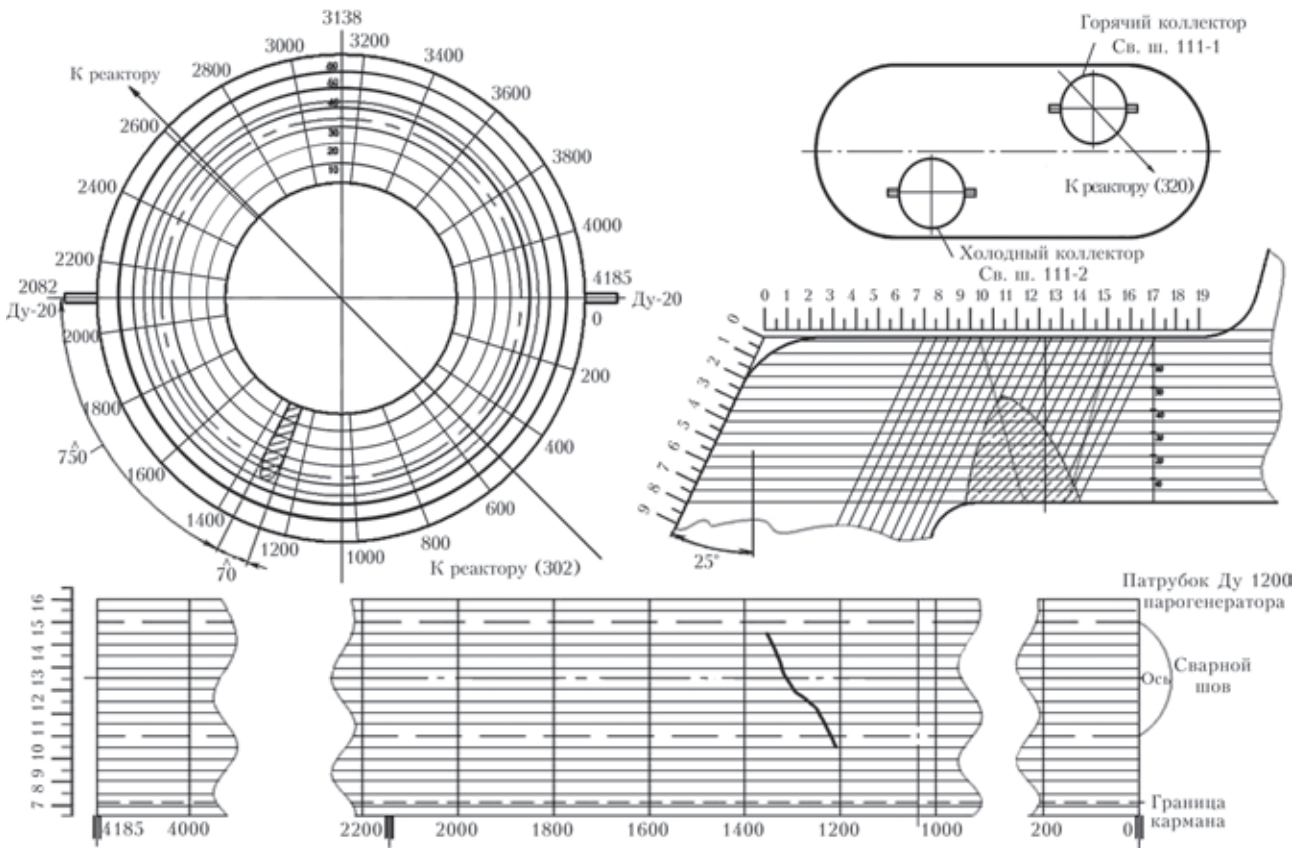
**Нововоронежская АЭС.** В 2004 г. в узле приварки горячего коллектора к патрубку Ду 1200 ПГВ-1000М была впервые выявлена дефектная зона в виде продольно-поперечной несплошности с параметрами, превышающими браковочные характеристики по [4] и МЦУ-11-98п. Дефектограмма УЗК представлена на рис. 5. В этом случае были определены необходимость увеличения объемов прозвучивания и целесообразность корректировки методики МЦУ-11-98п для обеспечения высокого качества УЗК по МЦУ-11-98п при обнаружении продольно-поперечных несплошностей.

Рис. 5. Дефектограмма УЗК узла приварки коллектора к парогенератору ПГВ-1000М Нововоронежской АЭС (2004 г.)

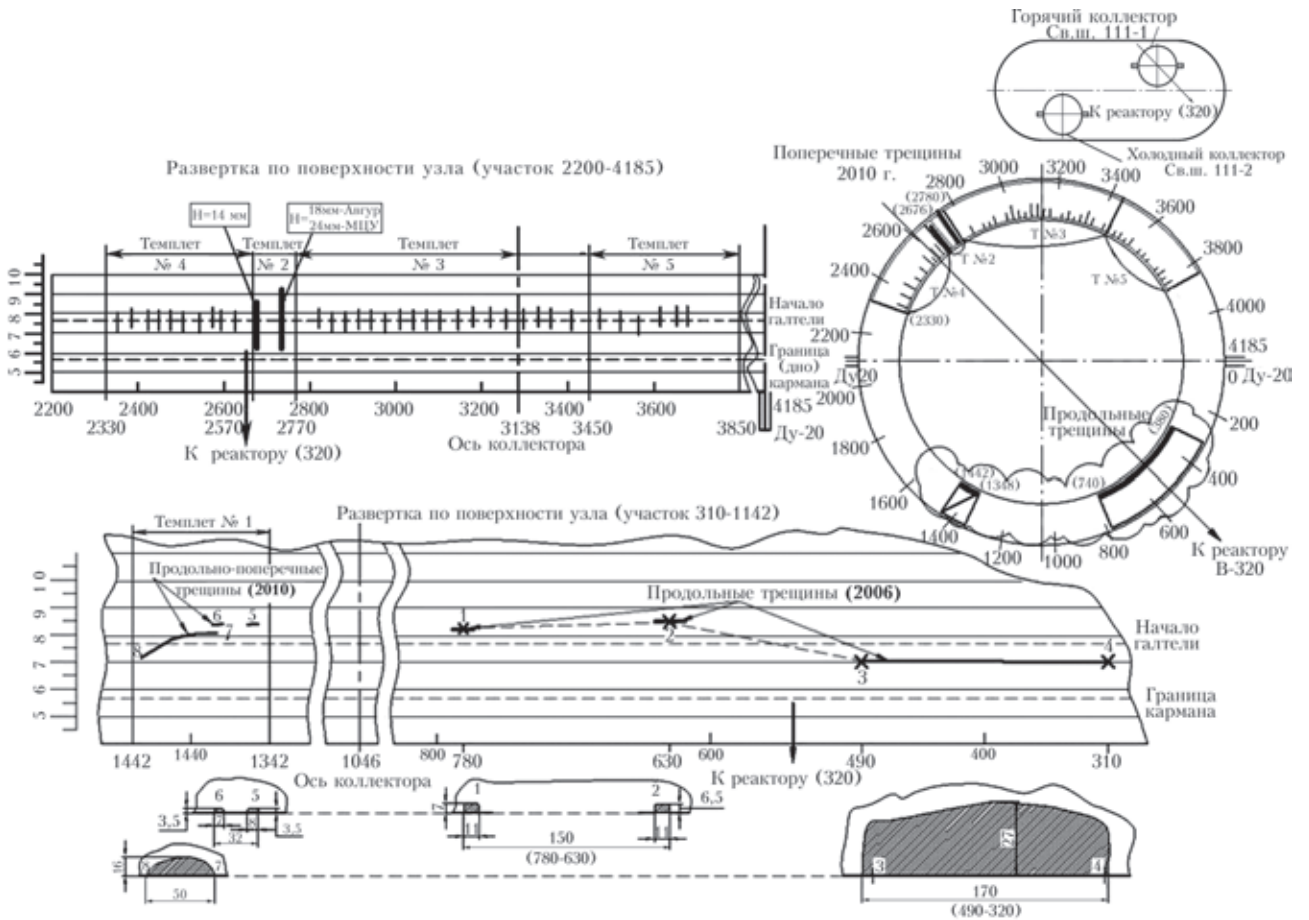
**Балаковская АЭС.** В 2010 г. на 1ПГ-1 проведены сложные и объемные ремонтные работы узла приварки горячего коллектора. В 2006 г. этот узел уже подвергался ремонту на участке длиной ~ 500 мм. На первом этапе была выявлена продольно-поперечная трещина длиной ~ 100 мм и максимальной высотой 42 мм (рис. 6). После ремонта данного участка на этапе сдаточного УЗК после термической обработки, высокого отпуска, с противоположной стороны узла коллектора были выявлены поперечные несплошности на участке длиной ~ 90 мм. По результатам выемки и исследования дефектного металла было установлено наличие на галтельном переходе множества поперечных трещин высотой 1...8 мм. Две самые

большие трещины имели высоту 25 и 18 мм. УЗК показал наличие аналогичных поперечных несплошностей различной высоты на участке длиной ~ 1680 мм. Выемка и исследование поврежденного металла подтвердили результаты ручного УЗК – наличие поперечных трещин ЗДКР. Участок узла почти в половину длины его окружности (~ 1050 мм) был впервые отремонтирован по специальной технологии. По техническому решению парогенератор допущен к эксплуатации. На парогенераторах ПГВ-1000М за одну ремонтную кампанию были выбраны и отремонтированы два участка на одном узле. Впервые на АЭС России в узлах приварки коллектора к патрубку Ду 1200 ПГВ-1000М были выявлены поперечные трещины. Ранее похожие трещины, но значительно большей высоты, были выявлены и отремонтированы на ПГ-1 и 2 блока 1 Южно-Украинской АЭС.

Рис. 6. Дефектограмма УЗК узла приварки коллектора к парогенератору ПГВ-1000М Балаковской АЭС в 2006 и 2010 гг.

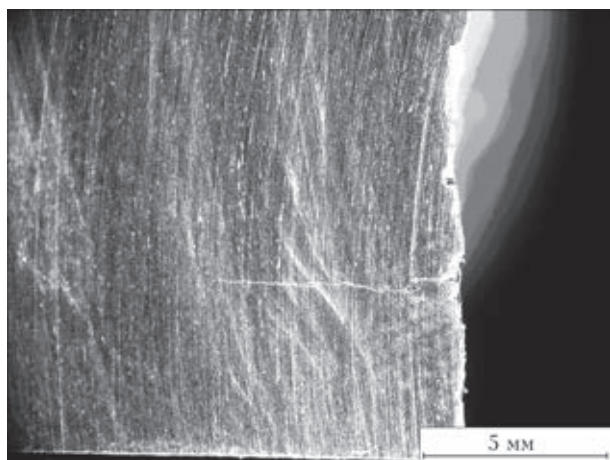
ская риска, отчетливо прослеживается интенсивное коррозионное повреждение (рис. 7);

Рис. 7. Характерная трещина ЗДКР (выявлена по результатам УЗК) после разрезки темплета (Балаковская АЭС)

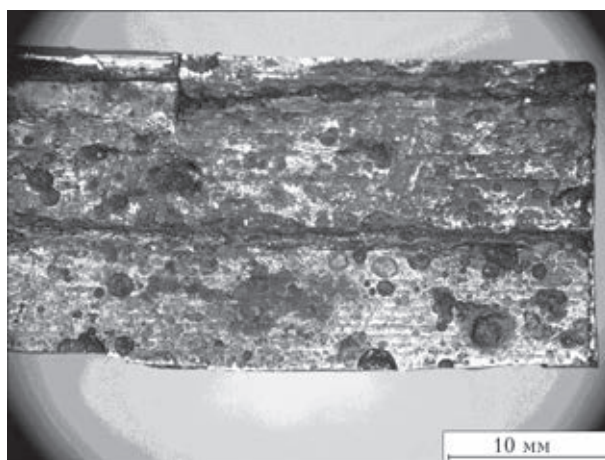
- на нижней поверхности (со стороны скоса 60 °) в основном металле присутствуют протяженные повреждения металла (рис. 8);

Рис. 8. Поверхность фрагмента исследуемого темплета, контактирующей со средой второго контура

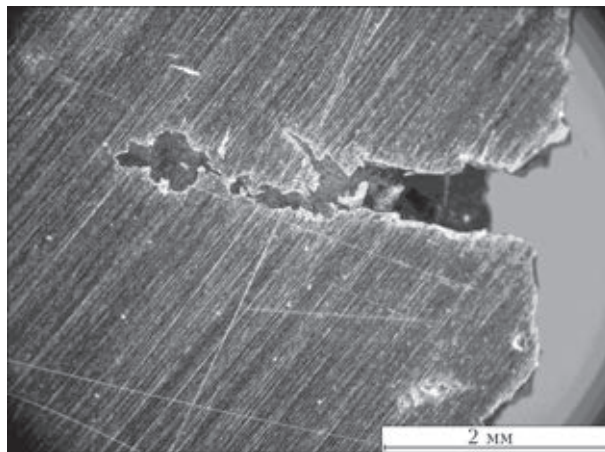
– на поверхности кармана по всей длине галтели R20 присутствуют коррозионные поражения глубиной не менее 5 мм, которые распространяются в сторону наружной поверхности и выходят на нижнюю (боковую) поверхность темплета, с торцевой стороны она выглядит как коррозионная язва (рис. 9);

Рис. 9. Коррозионное поражение по линии перехода горизонтального и вертикального участков торцевой плоскости темплета

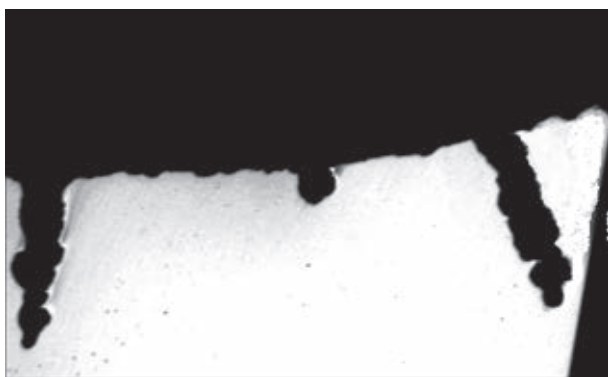
как язвенная коррозия с локализацией вглубь металла и развитием за период эксплуатации глубиной до 5 мм, глубина язв существенно больше диаметра устья (рис. 10);

Рис. 10. Протяженные язвенные несплошности на галтели узла ( $\times 10$ )

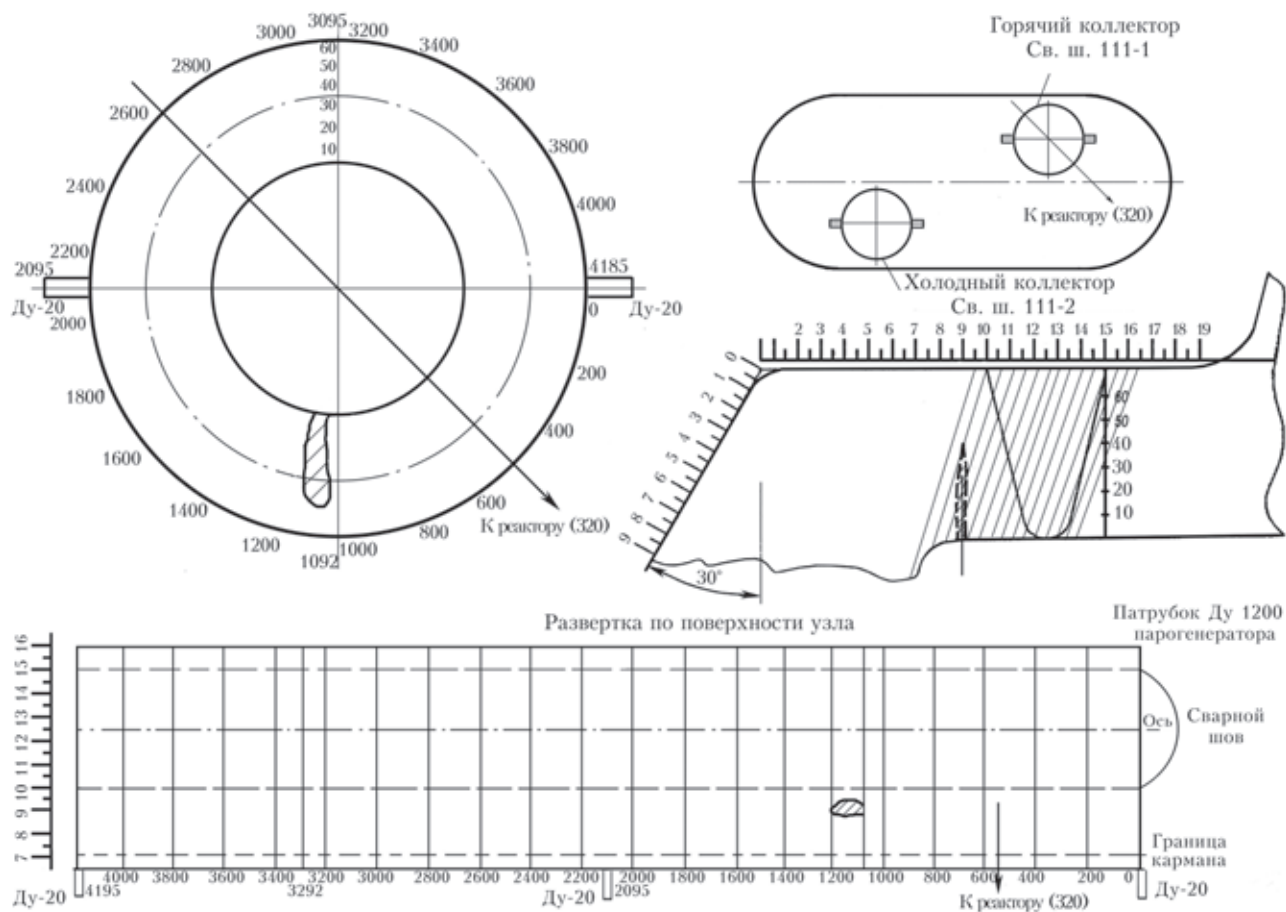
Рис. 16. Дефектограмма УЗК ПГ № 3 блок № 4 ЗАЭС

**Запорожская АЭС.** Во время ППР в 2005 г. УЗК сварного соединения № 111-1 парогенератора ПГ-3 энергоблока № 4 ОП ЗАЭС показал, что на месте обнаруженной ранее несплошности в виде цепочки отдельных, близко расположенных несплошностей высотой примерно 3...4 мм и длиной около 60 мм образовался дефект с измеряемыми характеристиками, превышающими значения, установленные МЦУ-11-98п и [4], и в соответствии с п. 6.6 МЦУ-11-98п, этот дефект имеет признаки трещинообразного дефекта высотой 40 мм и протяженностью ~ 90 мм (рис. 16, 17).

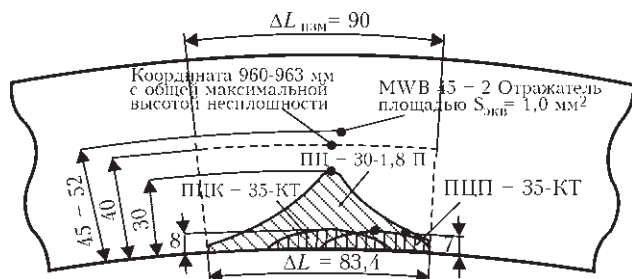
Рис. 17. Картограмма расположения несплошности № 3 сварного соединения № 111/1 (горячий коллектор) ПГ-3 энергоблока № 4 ОП ЗАЭС по результатам данных Экспертного заключения ФГУП «ЦНИИТМАШ» от 13.01.2006 г.

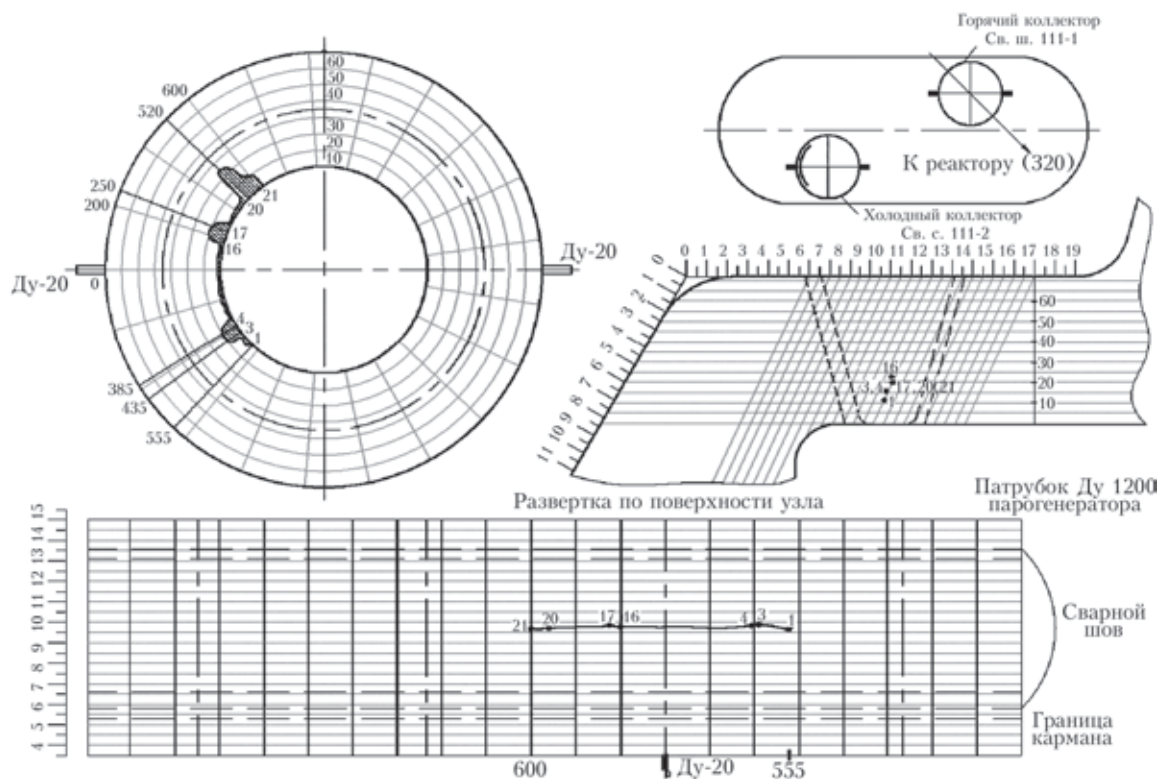
Рис. 20. Картограмма несплошности для парогенератора ПГ-1 при  $a_0=25$  мм,  $2c_0 = 1155$  мм

по длине несплошности), что определяет достаточно большую длину выявленных несплошностей вдоль сварного шва. Наиболее вероятным является механизм коррозионного зарождения, роста и слияния этих дефектов под действием эксплуатационных и остаточных напряжений в зоне сварного соединения при наличии соответствующей агрессивной среды в кармане узла соединения коллектора с патрубком.
