## БУДИНОК ПОЛКОВОЇ КАНЦЕЛЯРІЇ В ЧЕРНІГОВІ: НОВІТНЯ ІСТОРІЯ

У статті висвітлено стан і ремонт будинку полкової канцелярії в зв'язку з передачею його історичному музею в 1962 році, а також реставрації кінця ХХ-поч. ХХІ ст.

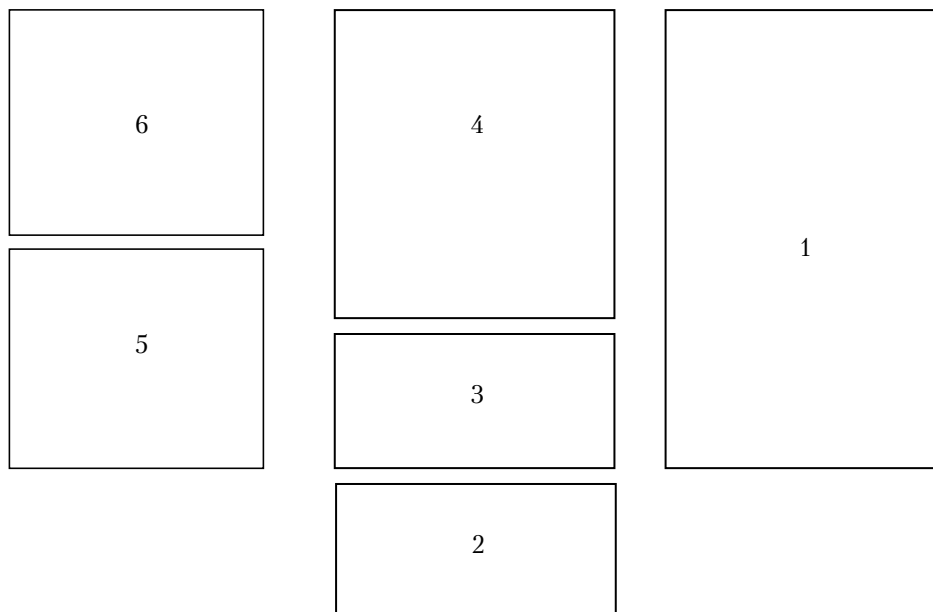
Схема помещений будинку Полкової канцелярії:

№ приміщення	Призначення приміщень	Площа в кв. м.
1	Зала виставки фондів № 1	92,92
2	Тамбур	2,90
3	Вестибюль	18,40
4	Зала виставки фондів № 2	37,83
5	Зала виставки фондів № 3	72,26
	Всього:	224,31

1. З приміщення № 4 в приміщення № 5 відкрити старий дверний отвір, що був раніше закладений цеглою. Розмір 115 x 215 см.
2. У приміщенні № 5 розібрати закладений цеглою арочний отвір разом з дверним заповненням.
3. У приміщенні № 5 розібрати фанерні стіни господарського приміщення (комори) разом з дверним заповненням.
4. Між приміщеннями № 3 і № 4 закласти дверний отвір у дерев'яній отинькованій перегородці.
5. У приміщенні № 1 розібрати дерев'яну стінку.
6. Усі опалювальні печі розібрати, оскільки запроєктовано центральне опалення.
7. Ззовні споруди розібрати прибудову гаража з дощок, розміром у плані 2,63 x 3,89 м.
8. У приміщенні № 1 стелю отинькувати з підбиттям дранню.
