АВАРИЯ НА ЗАИНСКОЙ ГРЭС – УРОКИ ДЛЯ ТЕПЛОВЫХ И АТОМНЫХ ЭЛЕКТРОСТАНЦИЙ

А. Л. Деркач¹, А. А. Ключников², Г. М. Федоренко², В. В. Кузьмин³

Описана системная авария на Заинской ГРЭС 1 января 1979 г. Причина аварии: внезапная несанкционированная подача напряжения на блочный трансформатор, которое привело к прямому асинхронному пуску от сети турбогенератора мощностью 200 МВт. Авария привела к взрыву и пожару на генераторе, разрушению вала ротора генератора, повреждению кровли машинного зала. Выполнен анализ первопричин аварии. Аргументированы и предложены мероприятия по исключению недостатков, которые привели к авариям генераторов на Заинской ГРЭС, Чернобыльской АЭС (октябрь 1991 г.) и ТЭС «Агиос Деметриос» (Греция, 2003 г.).

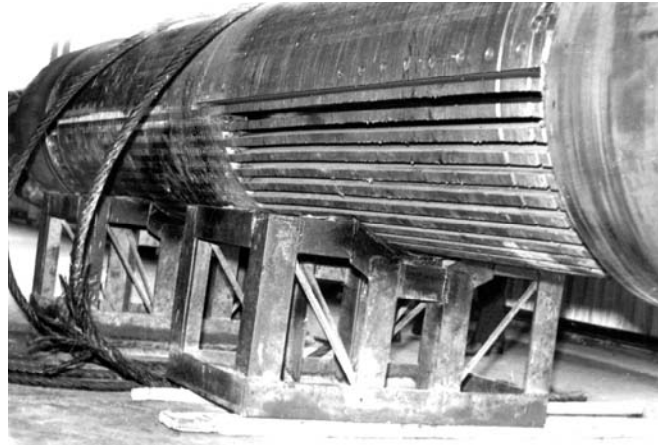
односторонний выброс содержимого 18 пазов ротора (рис. 3) на длине около 2 м привел к появлению дисбаланса около 1000 кг, который вызвал уже при 1500 об/мин дополнительное поперечное усилие на ротор около 1200 т; точка приложения его располагалась ближе к стороне контактных колец. Положение усугублялось тем, что выбрасываемые в зазор клинья и куски обмотки создавали дополнительные ударные нагрузки;

Рис. 3. Ротор генератора. Зубцовая зона, из которой выброшена обмотка.

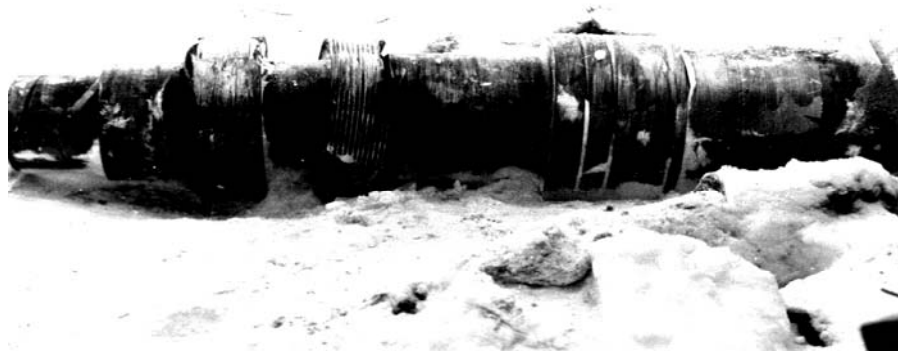
динамический характер отмеченных усилий привел к разрушению опор, излому конца вала ротора со стороны контактных колец и последующему повреждению элементов конструкции генератора и другого оборудования обломками и валом ротора. Конец вала ротора в полном соответствии с законами механики был выброшен почти вертикально вверх, пробил крышу и упал на территорию трансформатора блока № 2, повредив его вспомогательное оборудование (рис. 4).

Рис. 4. Оторванная часть вала ротора.

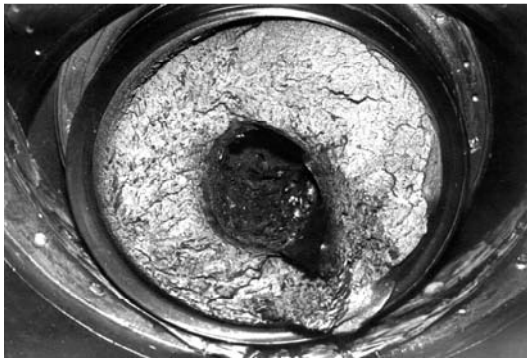
Излом вала генератора (рис. 5) имеет силовой характер. Признаков усталости нет. На отломанном конце вала у гребня водородного уплотнения на дуге около 70° образовалась вторая нераскрывшаяся трещина. По характеру разрушения ротора данного турбогенератора излом вала аналогичен изломам валов роторов турбогенераторов типа ТГВ-300 на Новочеркасской ГРЭС (13 сентября 1967 г. блок № 1) и Ермаковской ГРЭС (5 декабря 1972 г. блок № 1), вызванными возникновением ударных поперечных усилий (от небаланса из-за вылетевших лопаток ЦНД). Численно величина поперечных усилий во всех трех случаях имеет одинаковый порядок (около 1000 т).

Рис. 5. Характер излома вала ротора.

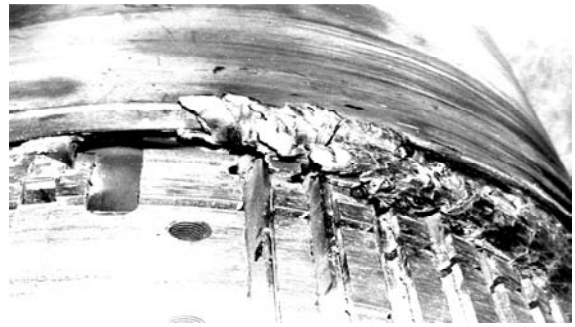
От разогрева клинья начали поочередно и лавинообразно подплавляться и выбрасываться в зазор (процесс шел от края к середине ротора), за чем последовал разрыв и выброс части обмотки ротора. Обрывки обмотки создали осевое усилие и сдвинули бандажное кольцо, расширившееся от перегрева (рис. 6).

Рис. 6. Остатки обмотки загнуты на бандажное кольцо (статора контактных колец).

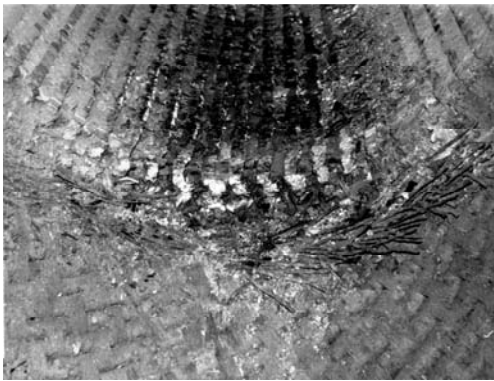
После отрыва консоли вала ротор тормозился за счет трения бочки ротора о поверхность концевой зоны статора в нижней части со стороны контактных колец (рис. 7).

Рис. 7. Повреждение нижней части сердечника и обмотки статора со стороны контактных колец.

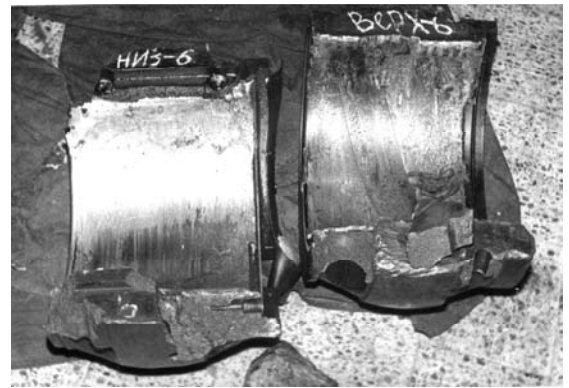
Рис. 8. Подшипник генератора со стороны турбины.

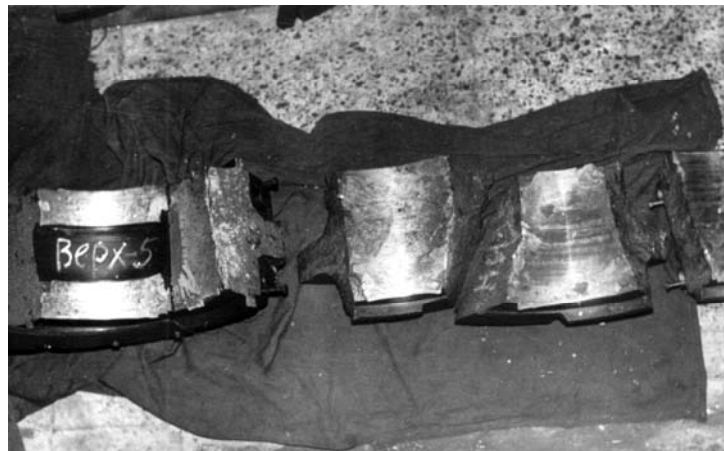
С одной стороны, такое смещение гораздо меньше величины воздушного зазора, поэтому после отрыва хвостовой части ротор повредил только нижний сектор статора. С другой стороны, при вращении в подшипниках (до отрыва хвостовика и после него) радиальный небаланс приводил к ударам по верхним и нижним полувкладышам подшипников. При осмотре было обнаружено, что подшипник генератора со стороны турбины (№ 6) находился в состоянии, близком к удовлетворительному (рис. 8), по крайней мере, в сравнении с соседним подшипником турбины (№ 5), который развалился на куски по несущим поверхностям вкладыша (рис. 9).

Рис. 9. Подшипник турбины со стороны генератора.
