ДИАГНОСТИЧЕСКОЕ ОБСЛЕДОВАНИЕ ПОВРЕЖДЕННОГО РЕГЕНЕРАТОРА УСТАНОВКИ КАТАЛИТИЧЕСКОГО КРЕКИНГА С ЦЕЛЬЮ ОПРЕДЕЛЕНИЯ НЕОБХОДИМЫХ РЕМОНТНО-ВОССТАНОВИТЕЛЬНЫХ РАБОТ ДЛЯ БЕЗОПАСНОЙ ЭКСПЛУАТАЦИИ

В.Д. ПОЗНЯКОВ, В.П. ДЯДИН, Е.А. ДАВЫДОВ

ИЭС им. Е.О. Патона НАНУ. 03680, г. Киев-150, ул. Казимира Малевича, 11. E-mail: office@paton.kiev.ua

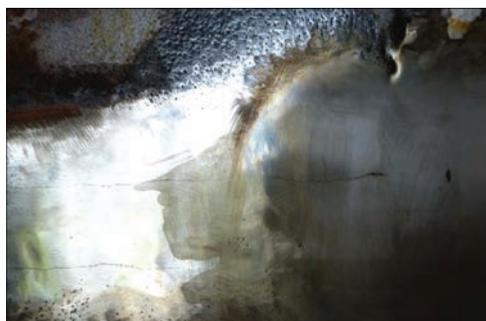
Визуальный осмотр сварных соединений проводился в то время, когда значительная часть дефектов была уже обварена накладками, что несколько затрудняло выбор мест с наиболее характерными типами повреждений сварных соединений. Вместе с тем даже в этом случае были выявлены дополнительные трещиноподобные дефекты в заводских сварных соединениях, выполненных при укрупнении царг перед их вальцовкой (рис. 1).

Рис. 1. Растрескивание по линии сплавления заводского сварного шва при укрупнении царги обечайки диаметром 11000 мм

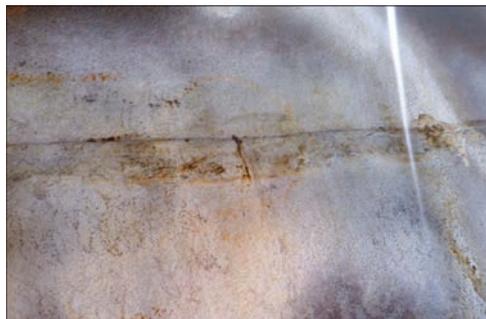
Абсолютное большинство выявленных дефектов располагались в монтажных кольцевых швах и на их пересечениях в верхней части регенератора. Исключения составляли только дефекты в местах ремонтных подварок или накладок, которые развились за пределы околошовной зоны (рис. 2, 3).

Рис. 2. Типичное растрескивание монтажных кольцевых швов в верхней части регенератора

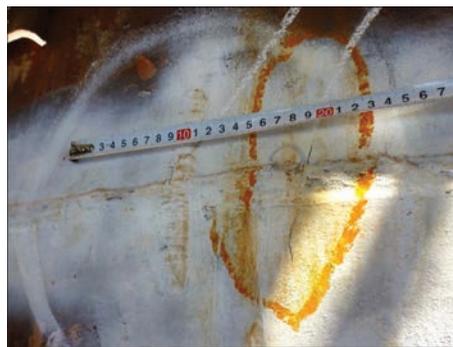
Рис. 3. Растрескивание монтажных кольцевых швов в верхней части регенератора в местах ремонтных подварок
