**ЕКСПЕРТИЗА ВТОМНОГО ПОШКОДЖЕННЯ  
ГРЕБНОГО ВАЛА МОРСЬКОГО СУДНА***О. І. БАЛИЦЬКИЙ<sup>1</sup>, М. КАВ'ЯК<sup>2</sup>, П. КАВ'ЯК<sup>2</sup>*<sup>1</sup> *Фізико-механічний інститут ім. Г. В. Карпенка НАН України, Львів;*<sup>2</sup> *Західнопоморський технологічний університет, Щецін, Польща*

Нижче проаналізовано корозійно-втомне руйнування гребного вала морського судна Lady Elena в області завальцювання.

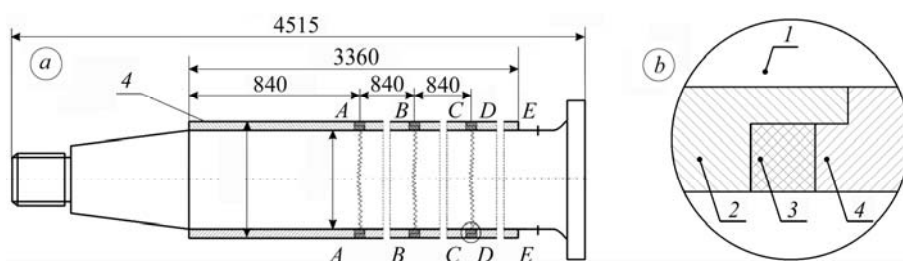
**Особливості конструкції гребного вала.** Гребний вал (рис. 1) виконано зі сталі SF 60 з таким хімічним складом (mass.%): C – 0,43; Si – 0,18; Mn – 0,69; P – 0,023; S – 0,007 [2]. Вона характеризується високими механічними властивостями включно з опором втомі ( $\sigma_T = 580$  МПа,  $\sigma_B = 820$  МПа,  $\delta = 19\%$ ,  $\psi = 53\%$ ,  $\sigma_{-1} = 274$  МПа, НВ = 167), проте чутлива до корозії у морській воді. Для захисту матеріалу вала від морської води його опресовують бронзовою втулкою з матеріалу BC2 + 0,5Ni (рис. 1a) з належними ливарними властивостями і високими механічними показниками, включно зі зносо- та корозійною тривкістю в морській воді. Втулка складається з чотирьох частин через значну довжину (3360 mm). Їх зварювання спричиняє появу напружень у ній, які з часом можуть стати причиною виникнення тріщин. Після кількох років експлуатації судна в зварних з'єднаннях втулки з'явилися тріщини, тому її замінили на нову, яка теж складалася з чотирьох частин, але з'єднаних механічно та ущільнених кільцями (рис. 1b, поз. 3), що виконані з полімерного матеріалу Thortex, в основі якого є епоксидна смола. На гребному валі можна розрізнити три характеристичні перетини А–А, В–В і С–С в ущільненому з'єднанні частин втулки (рис. 1). Через кілька років після заміни звареної втулки на механічно з'єднану гребний вал зламався.

служить для посадки гвинта на вальцьовану частину вала [1], там де змінюється його переріз і, відповідно, концентруються напруження. Досліджуваний вал зруйнувався під ущільненням захисної втулки, через втрату її функціональних властивостей. Зазначимо, що у полімерах на епоксидній основі під час їх тверднення виникають розтягувальні напруження і тому таке кільце втрачає на поверхні герметичність [4]. З врахуванням недостатньої адгезії з'єднаних матеріалів таке розщільнення могло виникнути навіть одразу після його встановлення. Крім того, необхідно врахувати, що різномірні матеріали з'єднання (рис. 1b) мають різні коефіцієнти лінійного розширення [2]. Ущільнювальні кільця монтують після посадки втулки на вал і охолодження до температури біля 20°C, а температура морської води може бути істотно нижча, що призводить до появи напружень, які відривають ці кільця від поверхні втулки, розгерметизовуючи з'єднання. Крім того, відбуваються малі зсуви з'єднаних елементів через експлуатаційні напруження, що закручують і згинають гребний вал.

Рис. 1. Схема і основні розміри вала (a) та його переріз (b) в місці з'єднання частин захисної втулки: 1 – вал; 2 і 4 – втулки; 3 – ущільнювальне кільце.

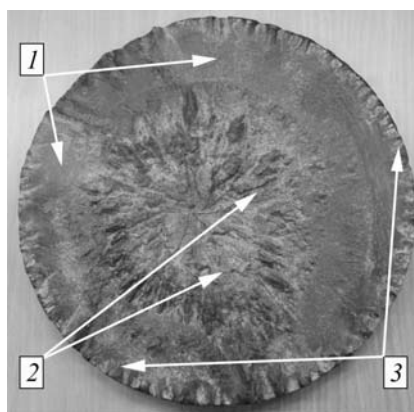
Втомне руйнування гребного вала починається в трьох перерізах А–А, В–В і С–С (рис. 1), але повний злам відбувся у перерізі А–А (рис. 2), який лежить в площині симетрії заднього кронштейна, в якому згинальні зусилля, що діють на гребний вал, досягають своїх максимальних значень. На цьому зламі, який утворився під дією згинальних та крутних зусиль [5], можна спостерігати ділянку втомного підростання тріщини та зону долому, а ближче до поверхні вала – перехресні втомні тріщини, що вказує на їх зародження в багатьох місцях, які тільки на пізніших стадіях руйнування об'єднуються в одну магістральну кільцеву тріщину. Це свідчить про закономірність процесу зародження тріщин, спричинену певними умовами, а не випадковістю. Зазначимо також значну глибину втомного підростання тріщини, що вказує на загалом високий рівень циклічної в'язкості руйнування, за досягнення якого відбулось неконтрольоване руйнування вала.

Рис. 2. Втомний злам гребного вала в перерізі А–А: 1 – зона втомного поширення тріщини; 2 – долам; 3 – вогнища руйнування по контуру вала.

Поява втомних тріщин не в місцях геометричних концентраторів напружень, а в зонах розгерметизації втулки свідчить про відповідальність корозійної втоми за руйнування [6]. Через дію циклічних напружень скручування та згину на стиках поверхонь вала і втулки відбуваються малі проковзування, при цьому тертя усуває поверхневі шари оксидів і відкриває доступ морської води до свіжоутворених поверхонь, тобто одночасно реалізуються процеси електрохімічної корозії і трибокорозії. Зазначимо також, що в цих місцях корозія сталльної поверхні додатково прискорюється за рахунок дії електрохімічної гальванопари у зв'язку зі значною різницею потенціалів сталі і бронзи (~0,5 V).

Таким чином, виготовлення гребних валів з низьколегованих сталей, які відзначаються високою втомною міцністю, а також циклічною тріщиностійкістю на повітрі, може не забезпечити тривалої безпечної експлуатації через чутливість матеріалу до дії корозійного чинника у морській воді. Проблема можна вирішити конструкційними підходами, які б унеможливили доступ агресивного середовища до сталльної поверхні вала.

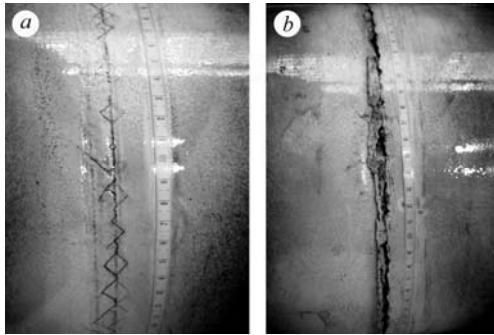
Рис. 3. Ділянки гребного вала з утомними тріщинами в перерізах В–В (а) та С–С (б).

Тріщини, що виникли в перерізах В–В і С–С, показані на рис. 3. Як бачимо, в перерізі С–С відсутні великі фрагменти матеріалу через його викришування внаслідок поєднання між собою локальних тріщин. Тріщини там глибші порівняно з перерізом В–В, а руйнування інтенсивніше з двох причин: швидша розгерметизація з'єднання і, як наслідок, триваліша дія корозійного чинника, або більший згинний момент у цьому перетині.
