КИРИЛЕНКО О.В., академік НАН України,
ФЕДОРЕНКО Г.М., докт. техн. наук,
 Ін-т електродинаміки НАН України, м. Київ,
КЕНСИЦЬКИЙ О.Г., канд. техн. наук,
 Ін-т проблем безпеки АЕС НАН України

КОМПЛЕКСНИЙ АНАЛІЗ АВАРІЙНИХ СИТУАЦІЙ ГЕНЕРУЮЧОГО ОБЛАДНАННЯ ЕЛЕКТРОСТАНЦІЙ

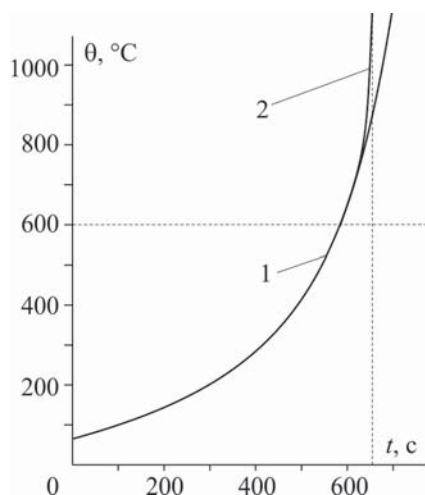
Результати розрахунку температури нижнього стрижня обмотки статора турбогенератора потужністю 1000 МВт у режимі короткого замикання при ступінчастій зміні струму в межах від 0 до $1,5I_{\text{ном}}$ протягом $t = 762$ с представлені на Рис. 2.

Як впливає із наведеного, найімовірніший розвиток ушкодження міг бути наступним. Після початку досліджень почалося підвищення температури стрижня (крива 1). Після досягнення температури приблизно у 600 °С (розраховано відповідно до [1]) сталося руйнування ізоляції між елементарними провідниками стрижня. Між ними виник електричний контакт, і як наслідок – циркуляційний струм від власного поля стрижня. Локальні теплові втрати різко збільшилися ($k_{\text{ц}} = 2,5$ [1]), температура почала різко підвищуватися (крива 2). По досягненні температури плавлення міді (1080 °С) почалося руйнування стрижня, виникнення електричної дуги тощо.

Проведені дослідження процесу на математичній моделі довели, що причиною руйнування стрижня могло бути закупорювання порожнистих елементарних провідників стрижня. А сліди заліза, що були виявлені у розплаві міді, могли належати продуктам, якими і було їх закупорено (стружка, ґрат тощо). Результати аналізу події були розглянуті на науково-технічній нараді у ЛВЕО "Електросила" і отримали підтримку.

1. Будь-які відхилення у показаннях термометрів опору штатної системи термоконтролю потребують ретельного вивчення, перш за все, щодо визначення причин їх виникнення. З метою виключення "людського фактору" необхідно максимально автоматизувати аналіз оперативної інформації та моніторинг стану обладнання.

2. Суттєвим недоліком систем штатного термоконтролю потужних електричних машин є відсутність дієвих алгоритмів і програмних засобів автоматичної перевірки працездатності системи в цілому і окремих термометрів опору зокрема.

3. Для надійного моніторингу технічного стану потужних електричних машин із рідинним охолодженням обмотки статора контролю температури стрижнів за допомогою термометрів опору, встановлених у пазах статора, недостатньо. Саме після цієї події штатні системи термоконтролю потужних турбогенераторів із рідинним охолодженням обмотки статора виробництва ЛВЕО "Електросила" були доповнені контролем температури холодоагенту на виході із кожного стрижня обмотки.

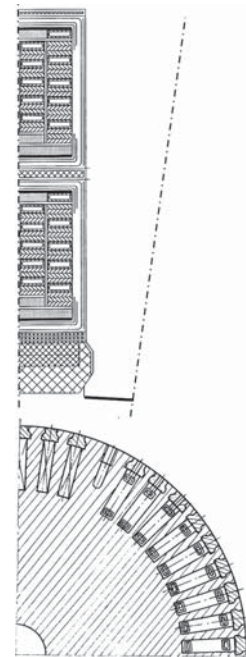
Рис. 3.

ловинної довжини осердя та обмотки статора і ротора. Розрахункова схема обрана для половини зубцевого (пазового) ділення статора та чверті перерізу ротора (Рис. 3). Верхній і нижній стрижні статора, а також паз ротора в поперечному перерізі були розбиті таким чином, щоб у якості елементарного об'єму (вузла сітки) виділити кожний елементарний провідник, аби мати можливість враховувати підігрів дистилляту в кожному порожнистому провіднику стрижня статора та підігрів водню в кожному порожнистому провіднику обмотки ротора. Для пазової частини обмоток статора і ротора математично коректно описано тепловий зв'язок з осердям (сталлю) статора і ротора, температура яких а також обмоток статора і ротора розраховується у вигляді тривимірного поля. Аналогічно описаний тепловий зв'язок лобових частин з охолоджуючим воднем та пазовими частинами обмоток.

Проведені розрахунки засвідчили, що безпосередньою причиною ушкодження обмотки статора турбогенератора 26.08.07 р. була втрата охолодження – раптове падіння витрати дистилляту через обмотку зі 54 до 3–5 м³/год. з одночасним поступовим зниженням тиску водню в корпусі статора з 0,45 до 0,19 МПа. Температура дистилляту при цьому на виході з верхнього стрижня обмотки досягла точки кипіння – 121,7–185,3 °С, а температура стрижня – 145,6–212,6 °С. Режим течії дистилляту в порожнистих провідниках стрижня обмотки став двофазним, коли в каналах одночасно присутні рідина і водяна пара, із тенденцією розповсюдження по всій обмотці. Інтенсивність відведення (коефіцієнт тепловіддачі) тепла від порожнистих елементарних провідників знизилася більш, ніж в чотири рази, максимальна температура верхнього стрижня зросла до 356 °С на стороні турбіни.
