## НАТУРНЫЕ ИССЛЕДОВАНИЯ ДЕФОРМИРОВАНИЯ ГОРНОГО МАССИВА В РАЙОНЕ СОПРЯЖЕНИЯ ГЛУБОКОГО ВЕРТИКАЛЬНОГО ШАХТНОГО СТВОЛА

Дрибан В. А, Колдунов И. А.  
(УкрНИМИ НАНУ, г. Донецк, Украина)

массива во время проведения одной из сопрягающихся ветвей к восточному воздухоподающему стволу (ВВПС № 2) АП «Шахта им. А. Ф. Засядько» [1].

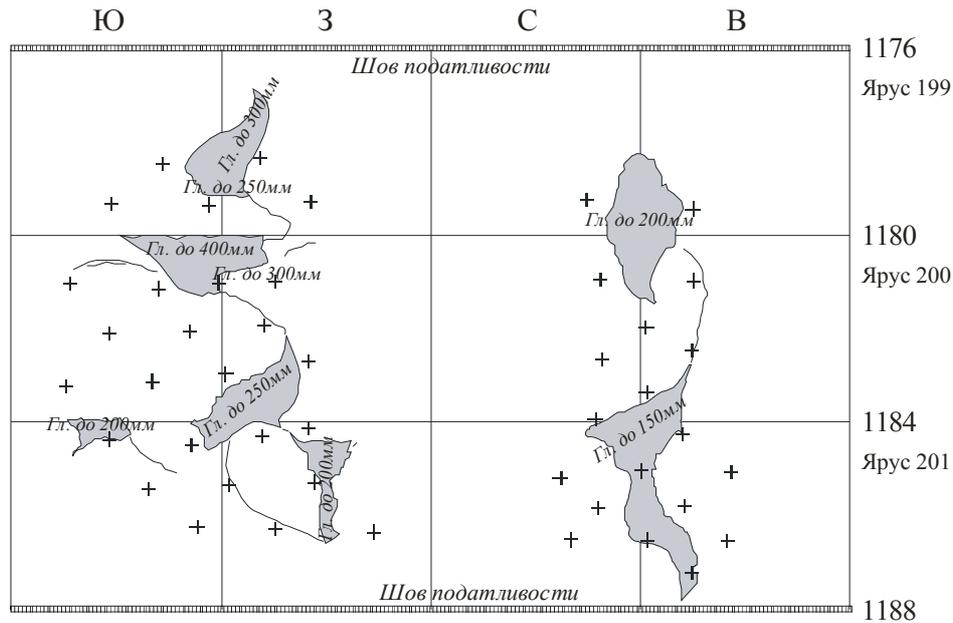
Визуальное обследование ВВПС № 2, проведенное в марте 2003 г. сотрудниками УкрНИМИ, показало, что крепь ствола на всем протяжении находилась, в основном, в удовлетворительном состоянии, за исключением участка в интервале глубин 1176-1188 м, где были выявлены следующие повреждения крепи (рис. 1). На северо-восточной и юго-западной стенках ствола были обнаружены системы трещин и вертикальных заколов шириной до 4 метров. Произведена оборка участков нарушенной крепи на глубину 150-400 мм. На уровне отработанного пласта  $m_3$  наблюдалась горизонтальная трещина по юго-западной стенке ствола. Снизу и сверху нарушенные зоны ограничивались горизонтальными деформационными швами, оборудованными в крепи на глубинах 1176 и 1188 м при проходке ствола.

Выполненное обследование состояния крепи и армировки ствола свидетельствует о значительных радиальных и вертикальных нагрузках на крепь, превышающих предел ее прочности.

Анализ геомеханической ситуации в околоствольном массиве позволил установить, что причиной описанных нарушений явилось влияние очистных выработок, проводимых по пласту  $m_3$ . После проходки ВВПС № 2 в 2002 г. со стороны падения пласта  $m_3$  на расстоянии 350 м от оси ствола была отработана 16-я восточная лава шахты им. А. Ф. Засядько (рис. 2), которая вызвала активизацию геомеханических процессов в околоствольном массиве горных пород в районе старых очистных выработок.

Расчеты изменения напряженного состояния околоствольного массива при проведении очистных выработок по пласту  $m_3$  приведенные в [3], показали следующее. При работе 16-ой восточной лавы в районе пересечения ствола с выработанным пространством (глубина 1185,5 м) в околоствольном массиве возникли дополнительные напряжения сжатия порядка 0,6-0,8 МПа, что, явилось причиной нарушения возведенной при проходке крепи (несущая способность порядка 0,5 МПа).

Рис. 1. Эскиз первичных повреждений крепи в интервале глубин 1176-1188 м (влияние очистных работ)

На указанном участке ствола (1176-1188 м) нарушенная бетонная крепь была обобрана и усилена путем установки на анкерах 15 колец из спецпрофиля СВП-33 через 0,8 м. По рекомендациям УкрНИМИ участок был затянут металлической сеткой, а на уровне отработанного пласта  $m_3$  был оборудован горизонтальный осадочный шов.

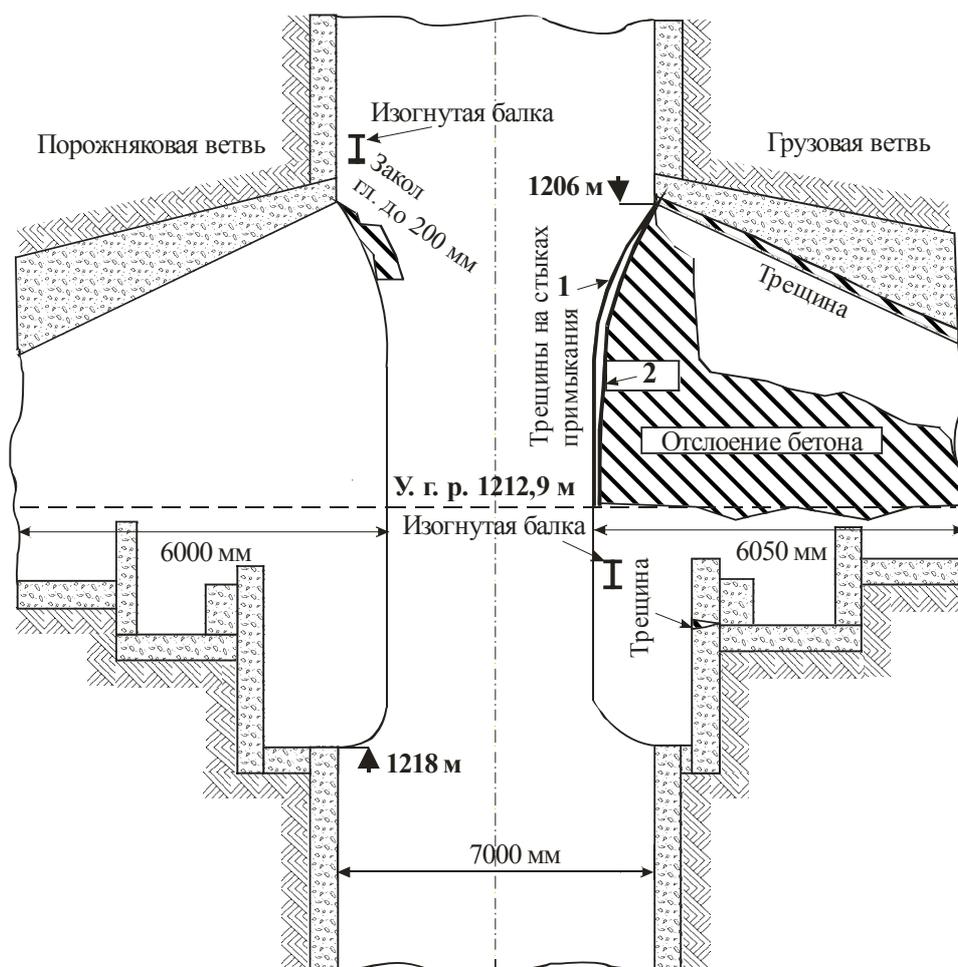
3. На южной стенке ствола на уровне свода сопряжения со стороны порожняковой ветви появился закол со скалыванием крепи площадью более  $1 \text{ м}^2$  и глубиной до 200 мм. Скалывания бетона на глубину 100-150 мм отмечались ниже почвы сопряжения горизонта 1235 м. В фундаменте под оборудование со стороны грузовой ветви в стволе появилась горизонтальная трещина длиной более 2 м с раскрытием до 30 мм.

Характер повреждений крепи позволяет сделать вывод, что засечка под грузовую ветвь сопряжения ствола при сбойке испытала значительное боковое давление.

Рис. 4. Влияние сбившейся грузовой ветви на крепь сопряжения ствола горизонта 1235 м

4. Трещины 1 и 2, возникшие после сбойки грузовой выработки со стволом в 2005 г. (см. рис. 4) в настоящий момент получили значительное развитие. Они распространяются практически на всю вертикальную зону примыкания выработки к стволу (по высоте 12 м) и в нижней части переходят в заколы. Раскрытие трещин увеличивается сверху вниз, а именно: 1 – с 50 мм до 200 мм, 2 – с 30 мм до 100 мм. Ширина зоны скалывания бетона вокруг трещин в некоторых местах достигает 1 м.

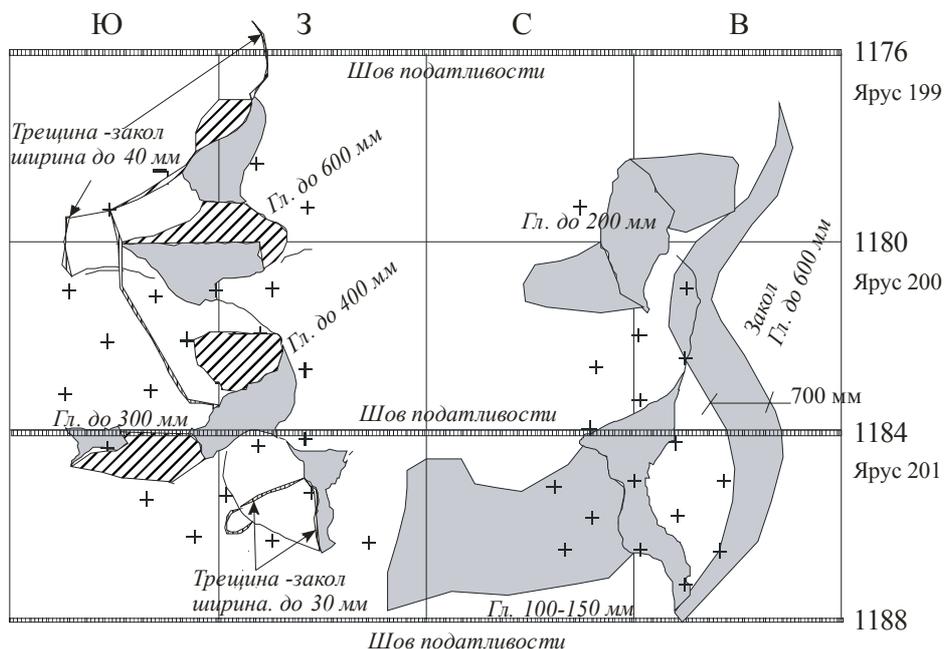
Глубина вывалов бетонной крепи увеличилась, местами до обнажения породы. Толщина крепи на отдельных участках составляла порядка 200 мм. Отмечается дальнейшее развитие трещины с юго-запада на юго-восток по диагонали между 199 и 200 ярусами с образованием коржа размерами примерно  $1,5 \times 1,5$  м. Вновь появившиеся нарушения крепи показаны на рис. 5 (штриховой линией представлены свежие сколы бетона).

Рис. 5. Влияние проведения порожняковой ветви горизонта 1235 м на ствол в интервале глубин 1176-1188 м

После сбойки порожняковой ветви (26.08.06 г.) в интервале глубин 1175-1188 м (нарушенный с 2003 г. участок ствола) существенного ухудшения состояния крепи, не произошло. В тоже время процесс деформирования массива пород продолжался, о чем свидетельствует развитие имеющегося закола в интервале глубин 1174-1175 м на юго-западной стенке ствола (см. рис. 5).

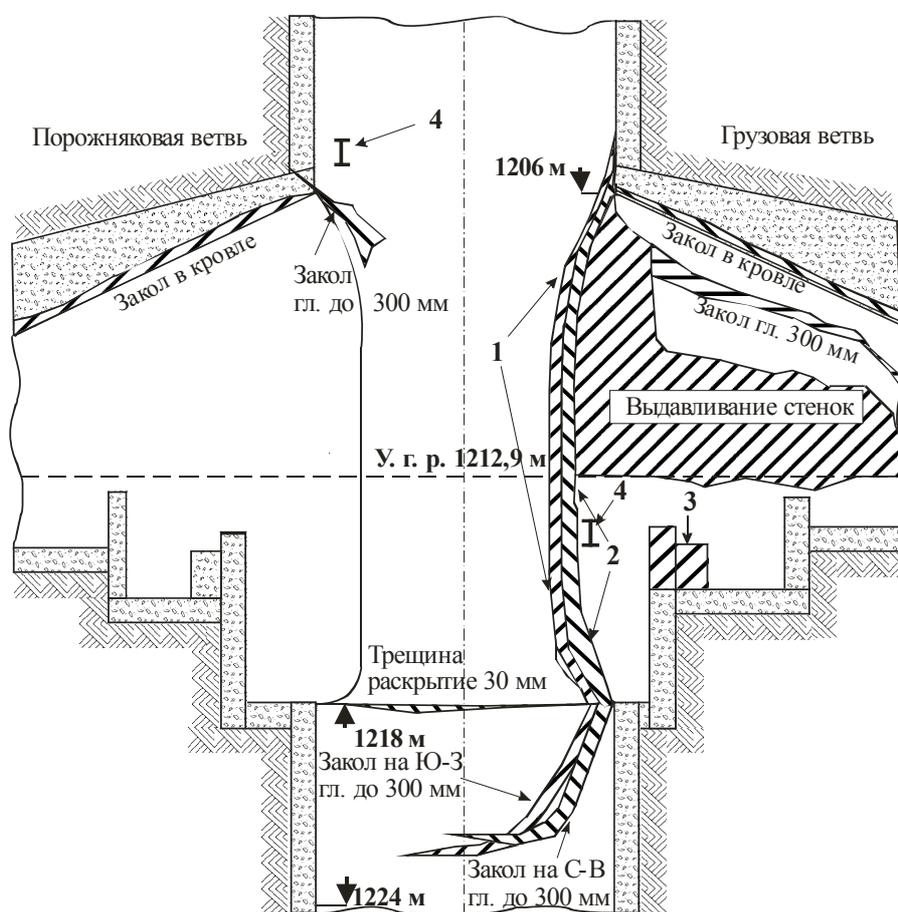
На сопряжении ствола с выработками горизонта 1235 м наблюдалось появление новых, и развитие имеющихся поврежденных крепи (рис. 6), а именно.

1. Образование нового закола, проходящего в кровле бетонной крепи засечки сопряжения под порожняковую ветвь по всей её длине (6 м), глубиной возможно на всю толщину крепи. На всем протяжении нарушения наблюдаются сколы и вывалы бетона шириной до 200 мм. Следует отметить, что при сбойке грузовой ветви с сопряжением, аналогичный закол возник в кровле засечки на эту ветвь.

3. В интервале глубин 1205-1223 м формирование двух коржей бетона площадью около 15 м<sup>2</sup> каждый. Первый - образованный заколом, берущим начало от трещины 1 (см. рис. 6), расположенной на стыке сопряжения грузовой ветви с юго-западной стенкой ствола и продолжающимся сначала по диагонали вниз по этой же стенке, а затем почти горизонтально на глубине примерно 1223 м с раскрытием более 200 мм; второй корж бетона – почти зеркальное отражение первого на северо-восточной стенке ствола, образовавшийся заколом, возникшим от трещины 2 (противоположной трещине 1).

5. Деформирована и частично разрушена часть отбойной стены 3 (см. рис. 6).

6. Сужение колеи проводников и значительная деформация двух расстрелов 4 (см. рис. 6). Подчеркнём, что эти балки уже были заменены в 2005 г.

Обратим внимание на концентрацию разрушений крепи в грузовой части сопряжения (дальней к выполненной сбойке), хотя из общих соображений процесс деформирования должен был в большей мере проявиться на ближайшей засечке под порожняковую ветвь. Это объясняется тем, что с окончанием проходки порожняковой ветви, процесс деформирования околоствольного массива был в развитии и не достиг (как показали дальнейшие наблюдения) критических значений для крепи порожняковой части сопряжения. Вместе с тем, нагрузки в околоствольном массиве были достаточными, чтобы возобновить деформации крепи в грузовой части, ослабленной при предыдущей сбойке.

Рис. 6. Влияние сбойки порожняковой ветви на сопряжение ствола горизонта 1235 м

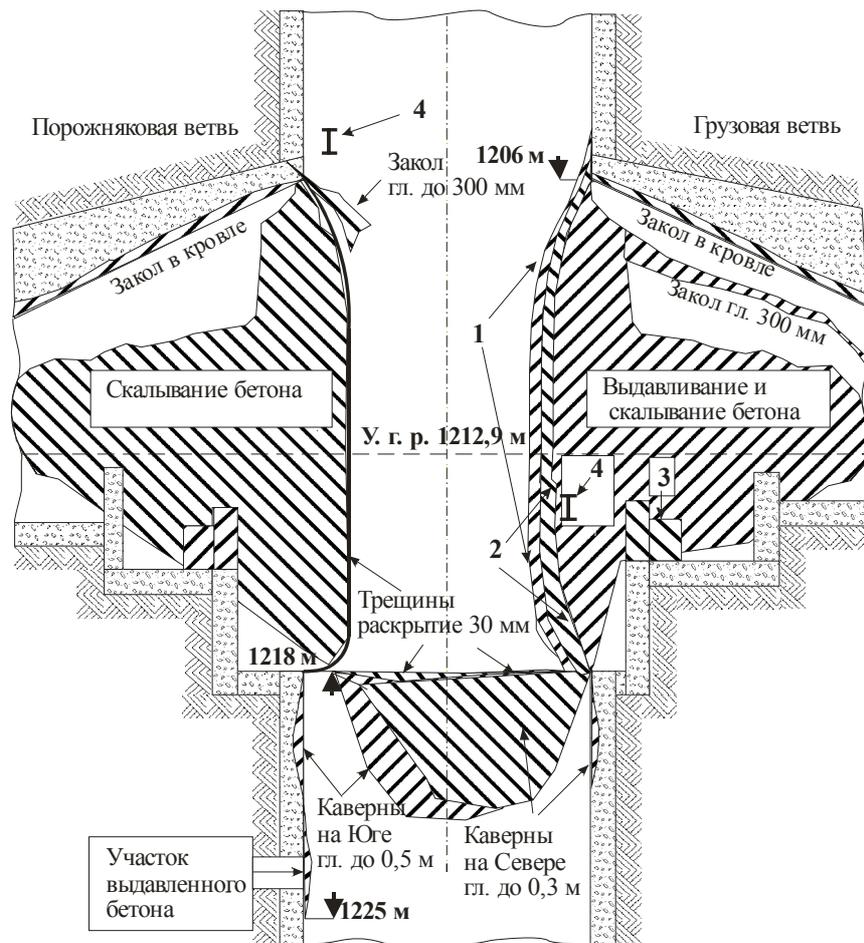
Обследование ствола, проведенное через две недели (18.10.06 г.), позволило установить, что процесс деформирования околоствольного массива в районе сопряжения с горизонтом 1235 м продолжается (хотя не так интенсивно как несколько недель назад). В интервале глубин 1205-1223 м интенсивность старых нарушений крепи возросла (рис. 7).

Трещины, образованные на стыке грузовой ветви со стволом расширились, и превратилась в заколы по всей вертикальной части примыкания с раскрытием до 250 мм.

Усиленная анкерами, юго-западная стенка грузовой части сопряжения видимо смещается во внутрь выработки (металлический настил на почве, упирающийся в боковую крепь, был обрзан более чем на 200 мм).

Произошло обрушение бетонных коржей с образованием каверн (в некоторых местах глубиной до 0,5 м) в интервале отметок 1218-1221 м на юго-западной и северо-восточной стенке ствола (см. рис. 7).

В этом же интервале глубин на юго-восточной стенке ствола зафиксирована аналогичная ситуация. Участки усилены анкерами с плотностью четыре анкера на метр квадратный.

Рис. 7. Повреждения крепи ВВПС № 2 в районе проемов сопряжения горизонта 1235 м после завершения активизации деформирования околоствольного массива
