## КОНСЕРВАЦИОННЫЕ РАБОТЫ НА ОСТАТКАХ СРЕДНЕВЕКОВОЙ БАНИ В IX КВАРТАЛЕ ХЕРСОНЕСА ТАВРИЧЕСКОГО

### **КОНСЕРВАЦИОННО-РЕСТАВРАЦИОННЫЕ РАБОТЫ НА ОСТАТКАХ СРЕДНЕВЕКОВОЙ БАНИ В IX КВАРТАЛЕ ХЕРСОНЕСА ТАВРИЧЕСКОГО В 2009 Г.**

**CONSERVATION AND RESTORATION WORKS CARRIED OUT IN 2009  
AT THE REMAINS OF MEDIEVAL BATHS IN INSULA IX  
OF THE TAURIC CHERSONESOS**

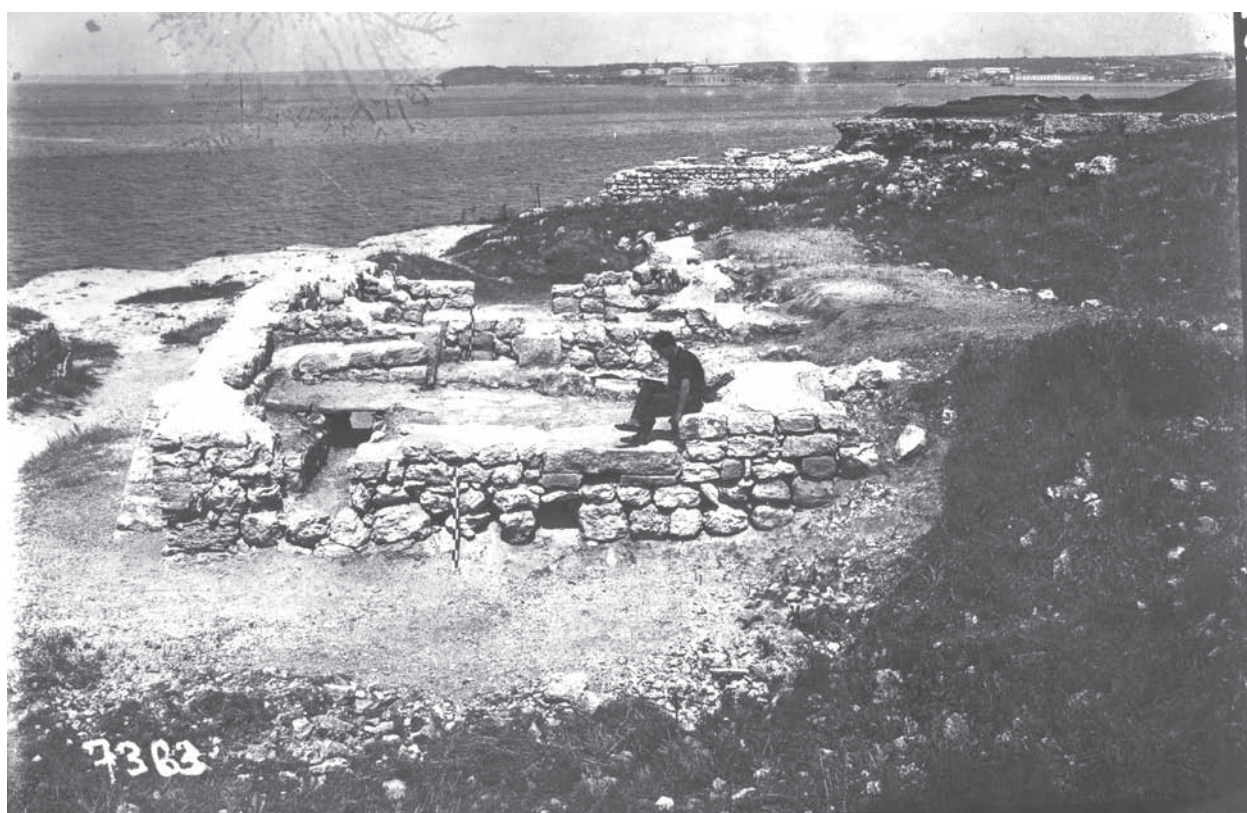
Рис 6. Остатки бани во время консервации 1940 г. Вид с юго-запада. Негатив № 7363.

с применением цементного раствора (рис. 6). Раствор наносился сплошным слоем толщиной 1–2 см с учётом отвода воды с поверхности кладки. На сегодняшний день состав раствора выяснить не удалось. Раскопки 1893 г. открыли всю северную стену бани, основание которой опиралось на земляную насыпь. В результате, ко времени проведения консервационных работ 1940 г., земляное основание северной стены под влиянием осадков оказалось размыто. Северо-западная часть просела и наклонилась в сторону дороги. Для предотвращения дальнейшего разрушения этот участок был укреплен тремя вертикальными контрфорсами (рис. 7).

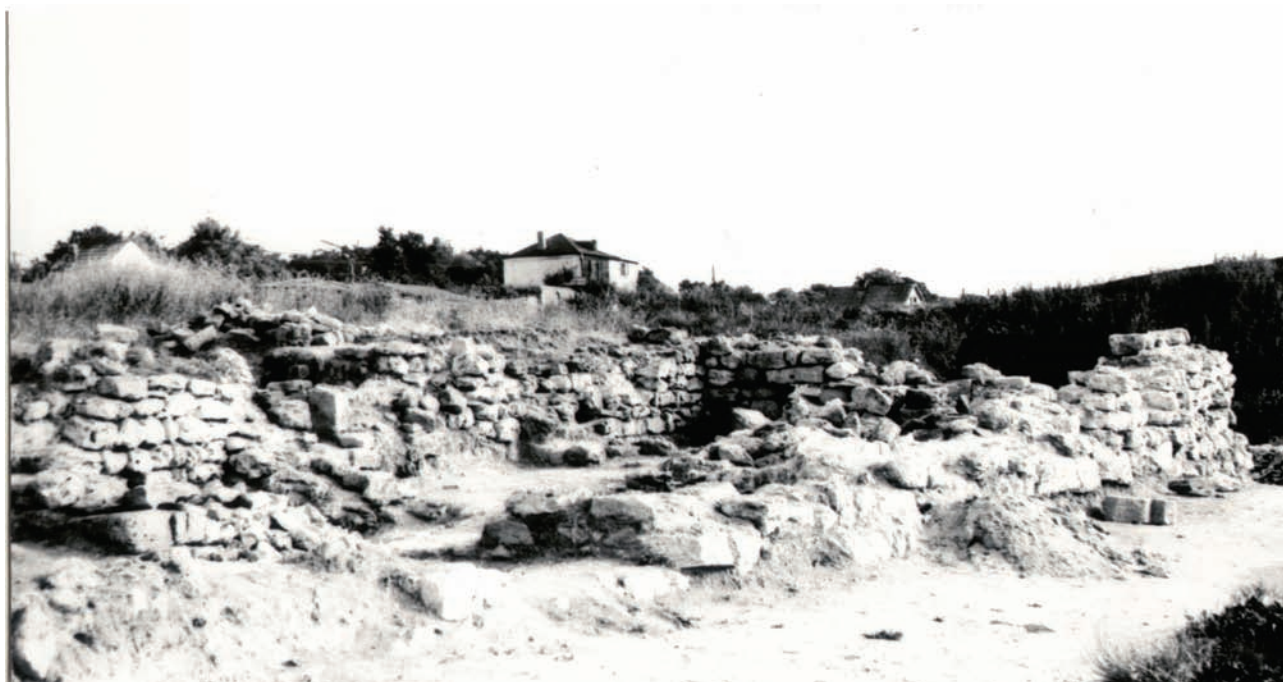
Рис 8. Остатки бани во время раскопок 1982 г. Вид с северо-востока.

Проведённые в 1982 г. дополнительные исследования и крайне неудовлетворительное состояние памятника послужило основанием для начала нового этапа консервационно-реставрационных работ. К 1983 г. памятник дошёл со значительными утратами. Сильным разрушениям подверглись верхние участки стен. Контрфорсы, устроенные в ходе консервационных работ 1940 г., на северной стене бани не сохранились (рис. 8). С западной стороны было окончательно утрачено плитовое перекрытие топочного канала помещения IV, а сама западная стена практически полностью разрушилась. Из пяти рядов кладки, открытых в 1893 г., сохранился только один нижний. Из стены выпал крупный порожный камень, указывающий направление входа в баню и уровень дневной поверхности X в. Из шести опорных колонн, указывающих направление продухов под полом бани, в удовлетворительном состоянии сохранился только один, расположенный в южной части между III и IV помещениями. Продолжалось разрушение оригинального кладочного раствора.

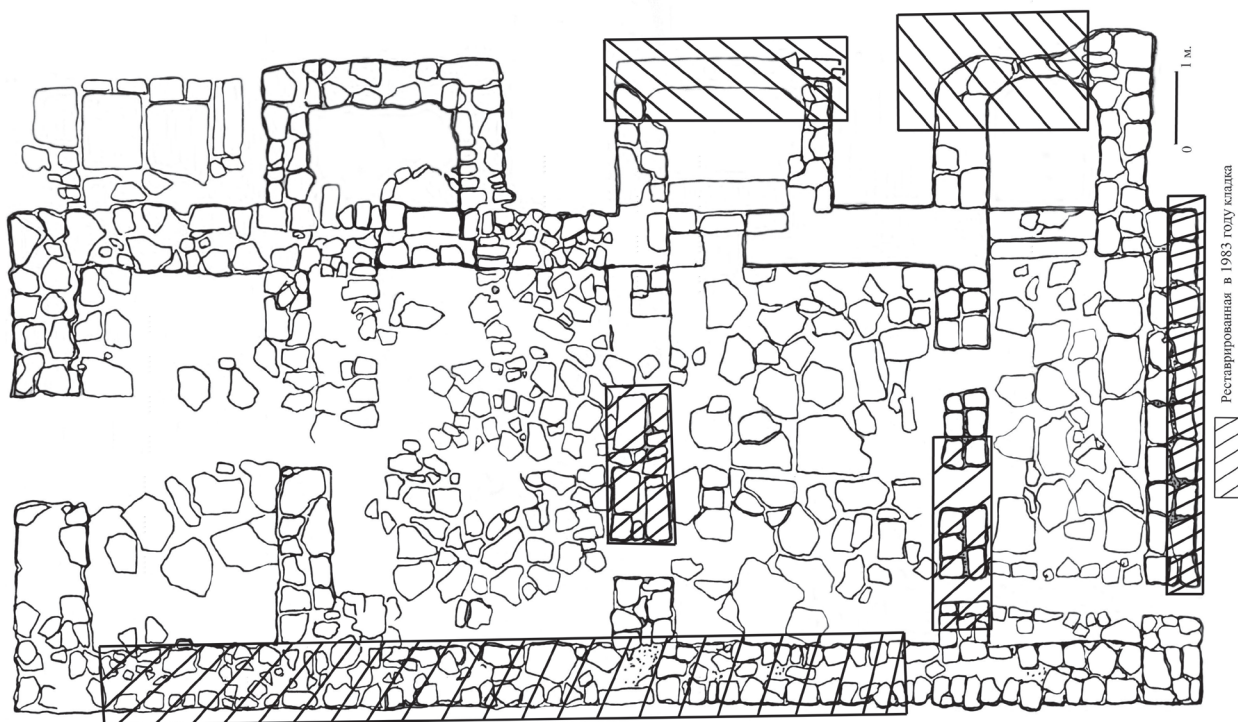
Рис 9. План бани с реставрированными участками стен 1983 г.

Консервационно-реставрационные работы 1983 г. были направлены на сохранение архитектурной целостности комплекса. Для этого планировалось частично восстановить рухнувшие или утраченные элементы кладки. Реконструкция произведена на хорошо определяемых, но плохо сохранившихся участках стен (рис. 9). В результате проведённых работ были частично восстановлены северная и западная стены бани. Камень порога, указывающий направление входа в баню, видимо, из-за крупных размеров и большого веса, вернуть на прежнее место не удалось. С южной стороны бани реконструированы стены ванн № 2 и № 3 (Архив НЗХТ. д. 2599: 8). В помещениях II и III восстановлены опорные столбы для пола с продухами в виде пустот. На стене между помещениями III–IV восстановлено перекрытие и два ряда кладки двух подпольных каналов (Архив НЗХТ. д. 4139: 6) (рис. 10).

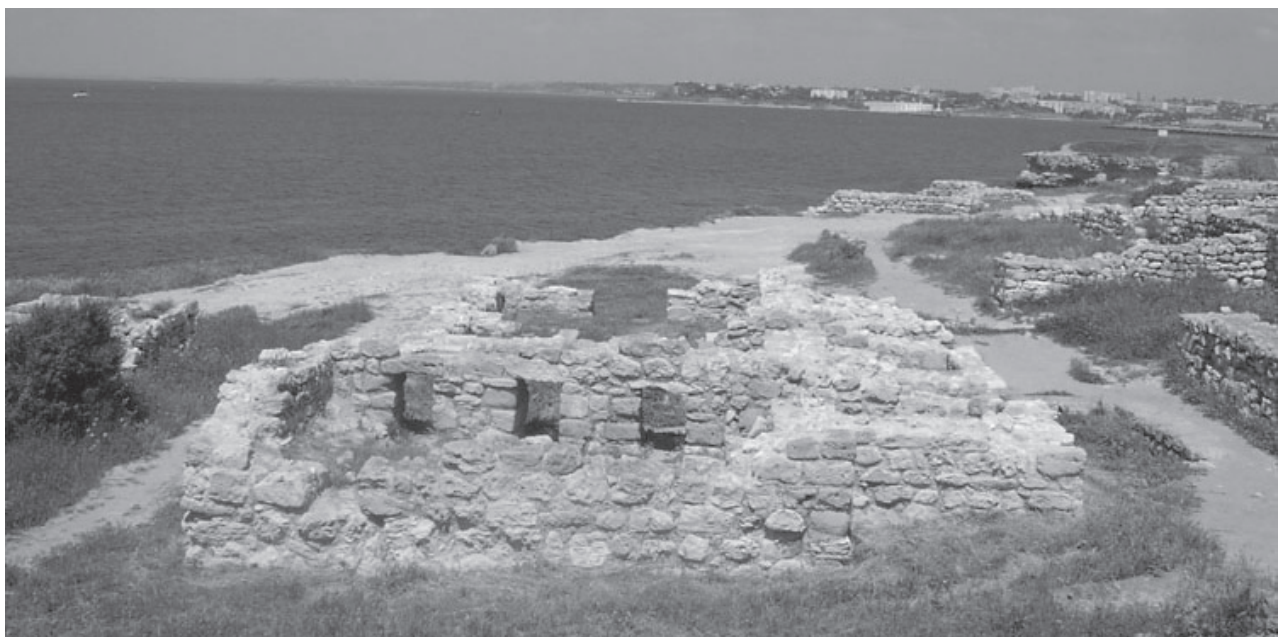
Рис 16. Общий вид бани после консервационных работ. Снято с запада.

Следуя методике работ, раствор наносился на вертикальные и горизонтальные швы кладки в местах наибольших утрат. На поверхности кладки раствор должен обеспечивать отведения воды и осадков. В местах, где оригинальный раствор хорошо сохранился, устраивались так называемые «окна», то есть места, где новый консервационный раствор не применялся (рис. 15). Для этого при проведении работ использовались чертежи с указанием мест нанесения нового раствора (Архив НЗХТ, д. 4139: 14, рис. 26–27). Таким образом, можно было увидеть сохранившиеся фрагменты оригинальной кладки без опасности разрушения памятника (рис. 16).
