ИВАНОВ В.Н., технический эксперт, к.т.н., доцент,
Украинская инженерно-педагогическая академия,
г. Харьков

УРОКИ АВАРИИ, ПРОИЗОШЕДШЕЙ 17 августа 2009 г. НА САЯНО-ШУШЕНСКОЙ ГЭС

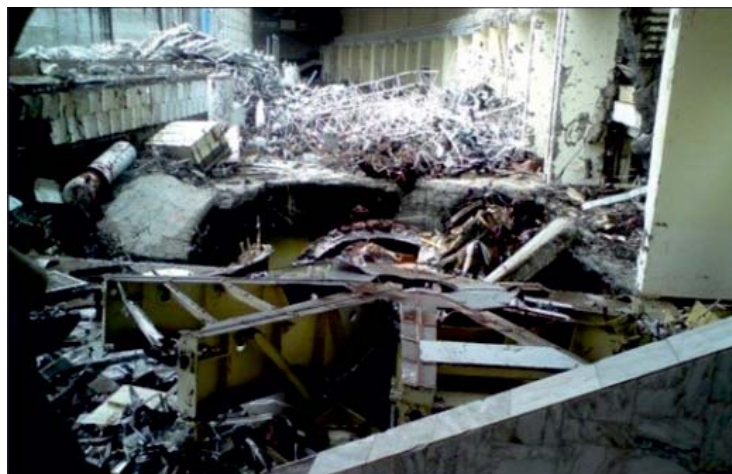
Рис. 2. Машинный зал С-Ш ГЭС после аварии
(фото – <http://nignews.com.ua->novostey.com>)

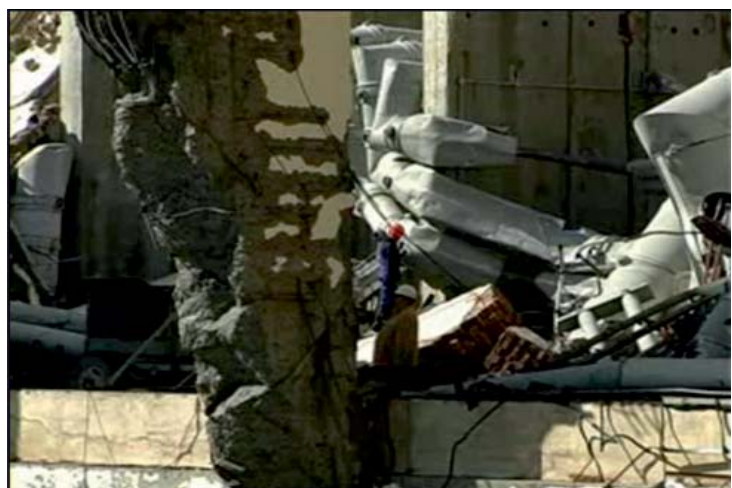
Или Н.Г. Кутын, руководитель Федеральной службы по экологическому, технологическому и атомному надзору заметил: "Следы полета (ГА-2 — авт.) видны на конструкции здания. Колонна, подпирающая крановые пути для двух пятисоттонных кранов, стесана снизу доверху неоднократными вращениями конструкции второго агрегата". (http://www.newfresh.name/publ/versii_teorii/sajano_shushenskaja_gehs_versija_3/80-1-0-843).

Однако при ближайшем рассмотрении этой колонны (Рис. 3) на ней не видно следов от вращения какого-либо тела, а не то, что от "конструк-

ции второго агрегата". И как убедительно показал Б.П. Синюков (http://zhurnal.lib.ru/s/sinjukow_b_p/261-gidroudard3.shtm), такое разрушение колонны может быть следствием удара снизу, т.е. землетрясения или гидроудара.

Рис. 3. На переднем плане – фрагмент колонны
(фото – http://zhurnal.lib.ru/s/sinjukow_b_p/261gidroudar3.shtml)
