АВАРИЙНЫЕ СИТУАЦИИ В РАЙОНЕ РАСПОЛОЖЕНИЯ УСТЬЕВ ВЕРТИКАЛЬНЫХ СТВОЛОВ

Голдин С. В.

(УкрНИИМИ НАНУ, г. Донецк, Украина)

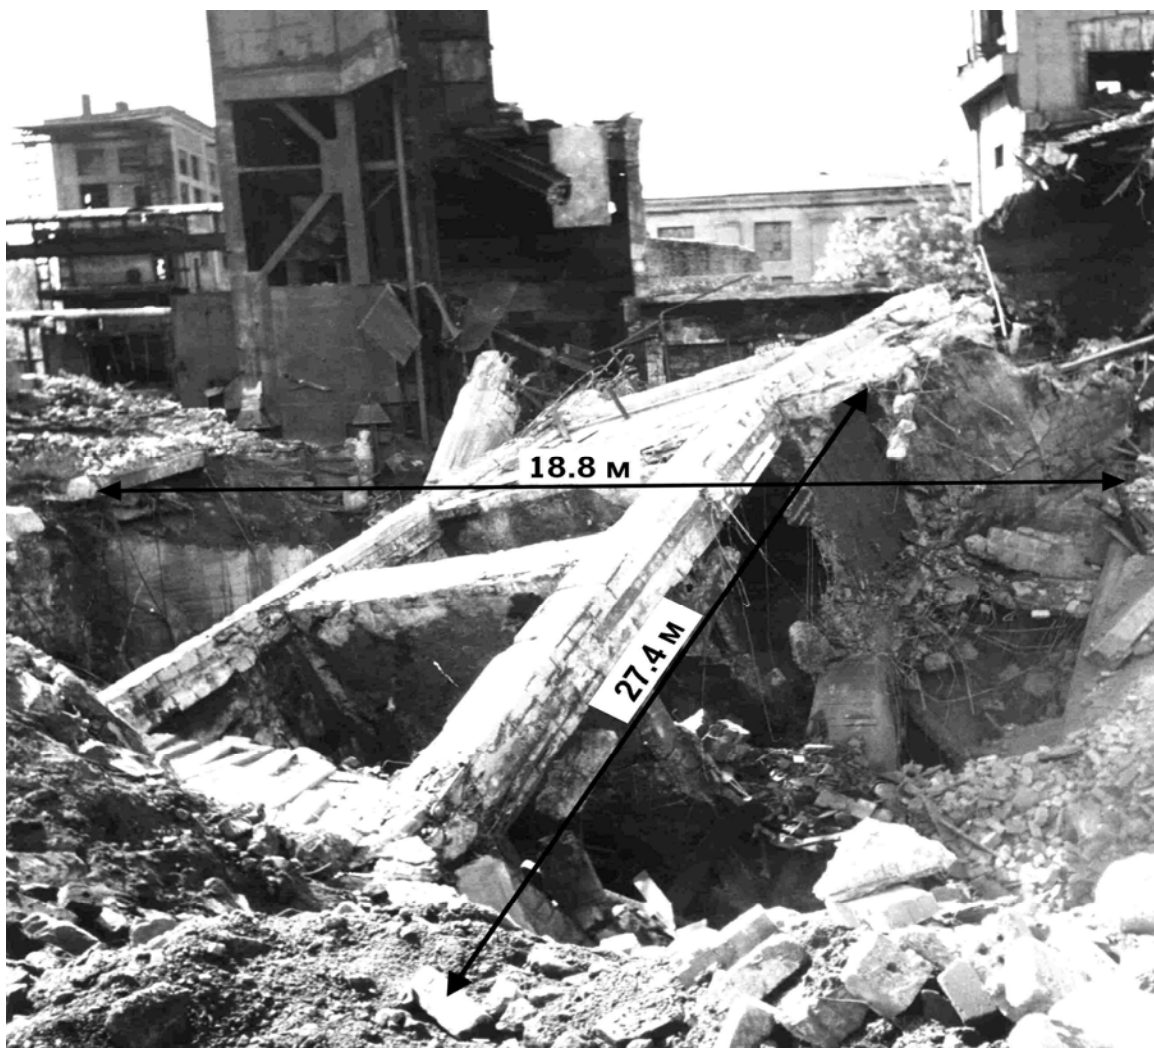
Пример 1. 15 августа 2001 года произошло обрушение пород устья ствола № 5 шахты имени Н. Изотова ПО "Артемуголь" со стороны висячего бока (с северной стороны). Грузолюдской (скипо-клетевой) ствол № 5 был пройден в 1938-41 гг. на глубину 150 м. В 1965-67 гг. углублен до 795 м, в 1978-84 гг. до глубины 1073 м, в 1987-90 гг. - до глубины 1251,7 м. Диаметр ствола в проходке - 6,9 м, в свету - 6,0 м. Ствол закреплен: 30 м - бетоном, до глубины 150 м - кирпичом, в интервале глубин 390 м – 750 м – железобетонными тубингами, остальная часть - монолитным бетоном. Толщина крепи – 0,4 м – 0,5 м. Общие размеры образовавшейся воронки обрушения первоначально составляли ориентировочно 10,8 м × 17 м в плане и не менее 20 м по глубине с общим объемом обрушенной породы в 1,36 тыс. м³, представленной главным образом почвенным слоем, глиной и выветрелым глинистым сланцем. Стенки воронки - ровные, практически отвесные. Причина возникновения аварийной ситуации - ослабление несущей способности части крепи устья ствола вследствие его постоянного замораживания в зимний период времени (ствол использовался в качестве своеобразного "калорифера" для свежей струи для двух других стволов, через которые осуществляется водоотлив), возможно некачественная закладка вентиляционного кана-

ла. Побудительным толчком для развития нарушения стал обрыв каната в ствол.

Со времени воронка обрушения значительно расширилась. Общие размеры воронки достигли к середине сентября 2001 г. размеров 18,8 м × 27,4 м в плане и до 30 м в глубину (рис. 1).

Рис. 1. Общий вид провала на стволе № 5 шахты им. Н. Изотова

Оцениваемый объем обрушившейся в ствол породы оценивается более чем в 7 тыс. м³. Расширившаяся воронка вызвала обрушение стен ближайших зданий надшахтного здания и здания сортировки ЦОФ, которые упали в воронку. Проем в крепи ствола расширился и достиг по визуальной оценке высоты 8 м (глубина 22 м – 30 м). Весь участок ствола в данном диапазоне глу-

бин, по данным маркшейдерской службы, "повело", при этом образовались нарушения и на остальных стенках ствола.

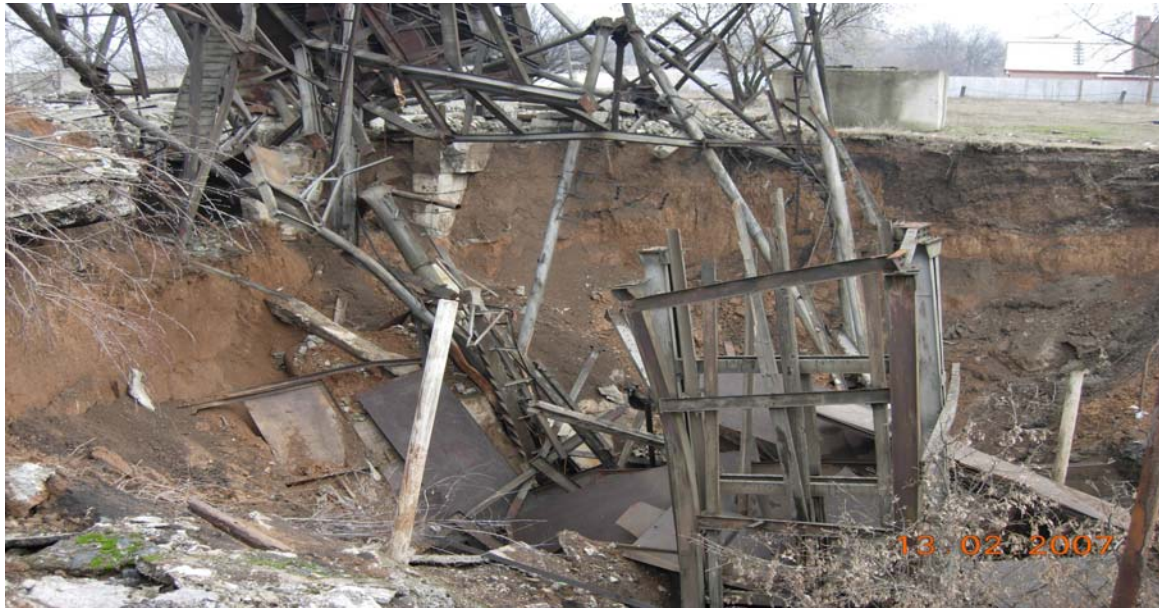
9 октября утром поступило сообщение о шумах в стволе и о вибрации проводниковых канатов. При осмотре ствола с калориферного канала, который находится под сопряжением нулевой площадки, при подсветке мощным прожектором было обнаружено отсутствие 1-й или 2-х заходов бетона в стволе на глубине 20 м – 30 м от устья ствола и высыпание глинистых пород в ствол. В 15 часов произошел провал поверхности вокруг ствола, "нулевая" рама вместе с шейкой ствола и стаканом крепления опустилась на глубину 6 м – 8 м с образованием воронки до 16 м в диаметре (рис. 2). Рудстанок оторвало от копра, и он завис на 4-х проводниковых канатах, копер устоял, но под ним конусом ушла порода в ствол. Расширение провала продолжается и в на-

Рис. 2. Провал “нулевой” рамы вместе с шейкой ствола и стаканом крепления восточного воздухоподающего ствола

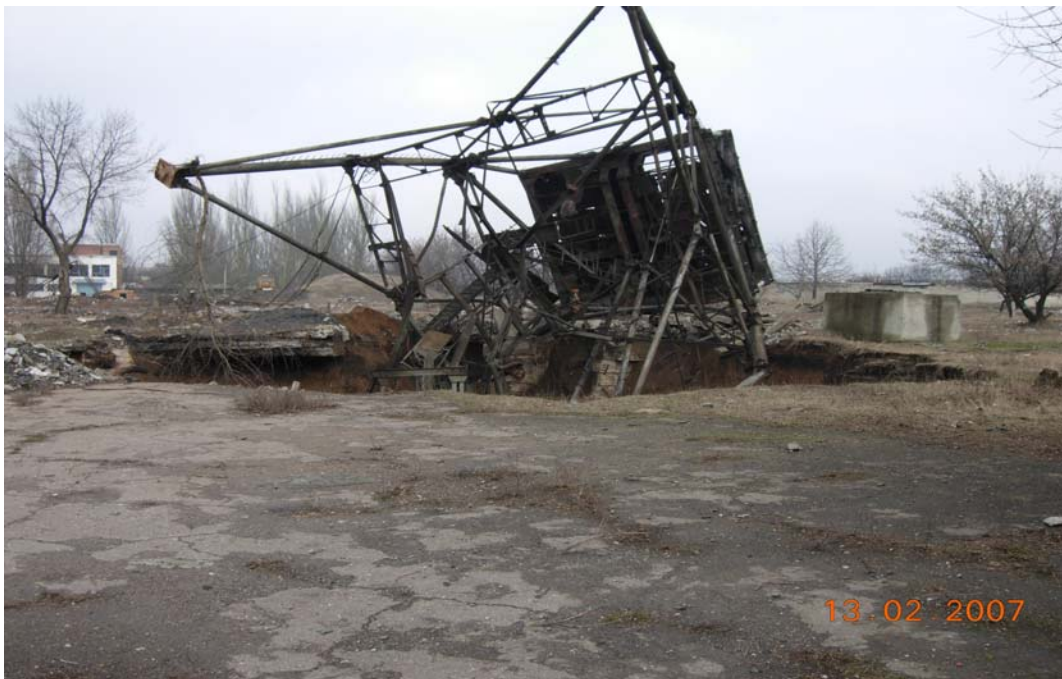
7 октября 2006 года было обнаружено появление глины в воде сточной канавки с восточного крыла шахты в сторону руд двора. В связи с этим было произведено обследование выработок и сопряжения ствола с восточным полевым откаточным штреком, в результате которого было выявлено засыпание глинистой породой с включением бетонных обломков сопряжения ствола. На подходе до 100 м к стволу восточный полевой откаточный штрек был заилен глиной до 40 см по почве. Вода и воздух по стволу проходили. При обследовании промплощадки восточного воздухоподающего ствола провалов и проседаний поверхности не обнаружено.

стоящее время его размеры в плане составляют 27 м на 26 м (рис. 3).

Рис. 3. Общий вид провала восточного воздухоподающего ствола шахты "Октябрьский рудник"

Анализ геологической данных показал, что восточный воздухоподающий ствол в интервале глубин 0 м – 38 м проходил в очень слабых породах, представленных глинами, песками и глинистыми сланцами с включением песка, которые склонны к вымыванию. Причиной аварии послужило вымывание глинистой породы и песка водой из закрепного пространства, снижение несущей способности крепи с последующим её разрушением в интервале глубин 20 м – 30 м, что привело к проседанию бетонной и тубинговой крепи шейки ствола на место вываленной породы.

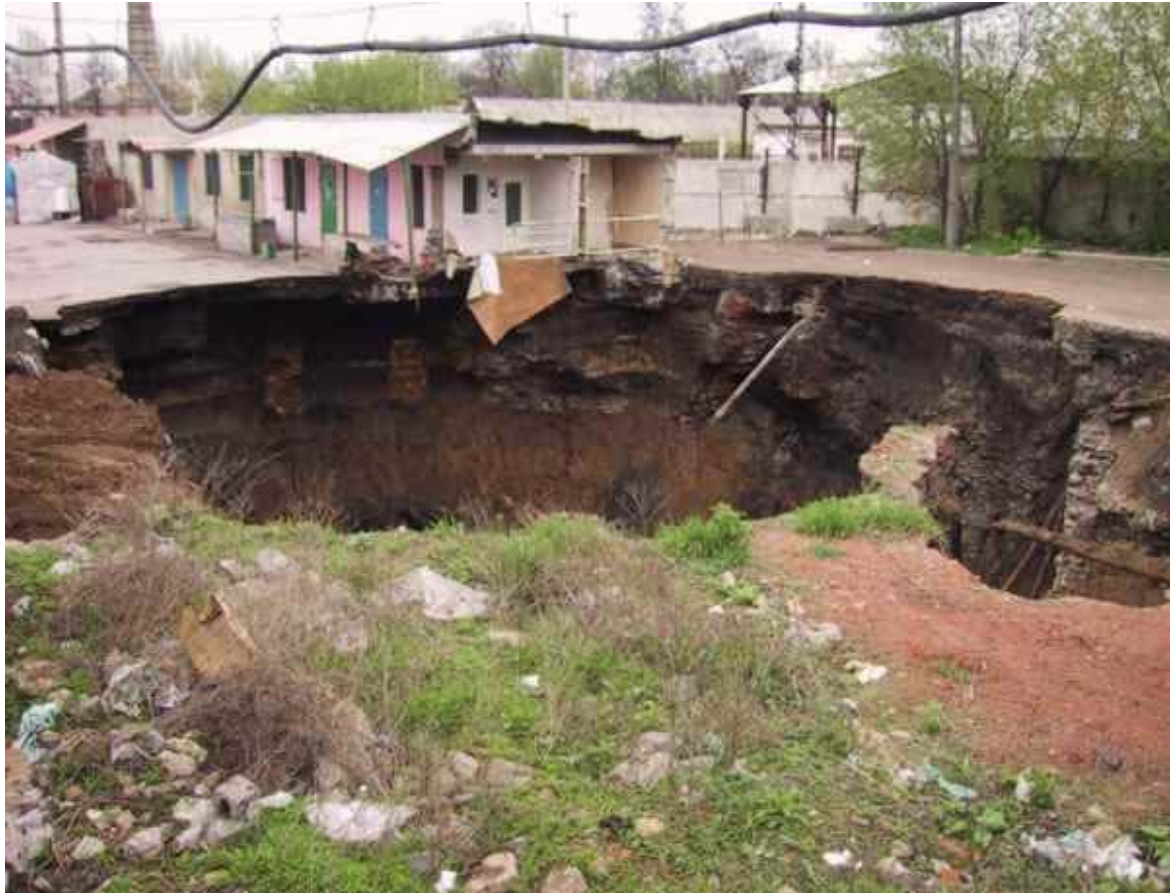
21 апреля 2001 года на стволе № 6-14, расположенном в Красногвардейском районе г. Макеевки Донецкой области, который был ликвидирован в 1971 году, произошла авария в виде внезапного обвала пород в районе шейки ствола с уходом обвалившихся пород, конструкций полков перекрытия ствола, устья ствола, газоотводящей трубы и бетонной крепи в ствол, с образованием воронки чашеобразной формы. Развитие провала в дальнейшем происходило за счет расширения его диаметра до 28 м – 29 м при глубине 13 м (рис. 4).

Образовавшаяся воронка имела объем примерно в 6 тыс. м³. Произошедшая авария привела к уходу из ствола в горные выработки более 3 тыс. м³ кладочного материала и к обрушению в ствол около 6 тыс. м³ грунта из образовавшейся воронки, конструкций полков перекрытия, бетонной шейки ствола и закупориванию сечения ствола ниже дна воронки.

Основные причины, вызвавшие обрушение пород в устье ствола:

1) в процессе ликвидации ствола из-за неэффективного кладочного материала (бутовый камень в сочетании с сухой бетонной смесью), недостаточного по объему количества закладки не удалось создать на сопряжении ствола с горизонтальной выработкой упорный слой, препятствующий растеканию кладочного материала;

2) деревянная крепь и армировка, простоявшие более 100 лет, на отдельных участках пришла в нерабочее состояние, в закрепном пространстве образовались пустоты, и под динамическим воздействием крупных кусков закладки крепь разрушалась

и привела к нарушению равновесного состояния приствольного массива, активизации сдвижения пород, формированию в устье ствола запредельного состояния пород.

Рис. 4. Общий вид провала стволе № 6-14

При этом не исключалось образование на отдельных участках узлов-заторов, состоящих из переплетения выбитых расстрелов, проводников, труб, кабелей, канатов и брусьев крепи и способствующих зависанию закладочного материала при уходе закладки ниже образовавшихся заторов.

3) наличие в стволе дренирующих водопритоков способствовали выносу, на первом этапе, мелких фракций закладочного материала, а в последующем и более крупной фракции, с образованием разуплотненных, микро- и макрополостей, размоканию закладки и при определенном водонасыщении образованию пульпы со скачкообразным перемещением и резким уходом закладочного материала в сопрягающиеся выработки.

Кроме того, на развитие обрушения пород приствольного массива повлияло постоянное замачивание грунта у устья ствола, пригрузка и вибрация от проходящих вблизи большегрузных автомобилей.
