ОПРЕДЕЛЕНИЕ ВЛИЯНИЯ ГОРНЫХ РАБОТ НА ЗДАНИЯ С ОЦЕНКОЙ УЩЕРБА ОТ ПОДРАБОТКИ

Шнеер В. Р., Иванова Л. А., Блинникова Е. В.
(УкрНИМИ НАНУ, г. Донецк, Украина)

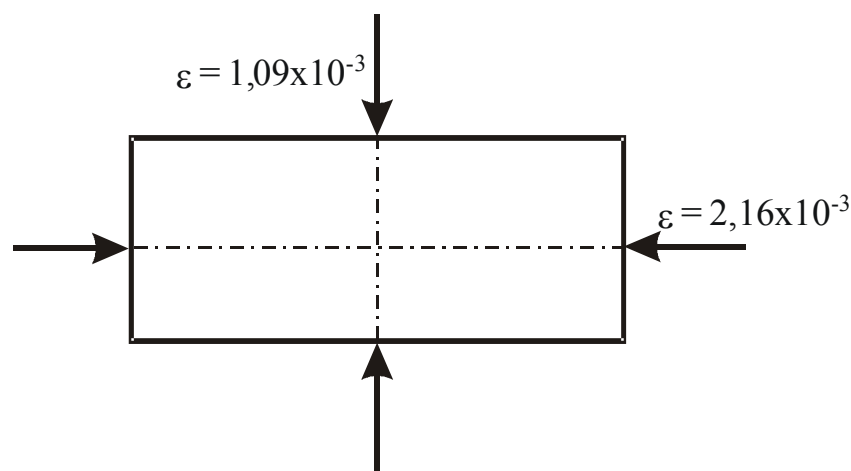
Рис. 1. Схема максимального суммарного влияния на жилой дом по ул. Кошевого, № 21 горизонтальных деформаций сжатия

Дом подработан в 1994-2001 гг. тремя лавами по пласту l_7 , при этом, максимальные горизонтальные деформации растяжения вдоль продольной оси дома составили $1,25 \times 10^{-3}$ и вдоль поперечной оси $0,62 \times 10^{-3}$, а сжатия вдоль продольной оси $2,16 \times 10^{-3}$ и вдоль поперечной оси $1,09 \times 10^{-3}$ (рис.1).

Сравнение максимальных суммарных горизонтальных деформаций ε с пороговыми деформациями ε_0 согласно [2] показало, что деформации растяжения $\varepsilon = 1,25 \times 10^{-3}$ больше $\varepsilon_0 = 0,93 \times 10^{-3} \times 0,8 = 0,74 \times 10^{-3}$ в 1,7 раза; деформации сжатия $\varepsilon = 2,16 \times 10^{-3}$ больше $\varepsilon_0 = 0,93 \times 10^{-3} \times 1,4 \times 0,8 = 1,04 \times 10^{-3}$ в 2,1 раза, что подтверждает влияние подработки на дом.

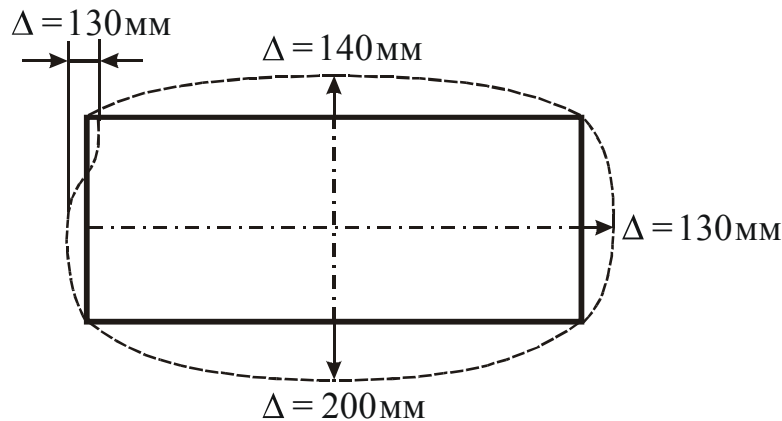
Рис. 2. Схема деформирования жилого дома по ул. Кошевого, 21

При обследовании дома зафиксированы трещины в облицовке стен раскрытием до 10 мм ее выпучивание до 200 мм (рис. 2), что подтверждает потерю устойчивости облицовки при деформациях сжатия.

По результатам анализа влияния различных факторов на деформирование дома установлено, что опасные деформации кир-

пичной облицовки стен жилого дома обусловлены влиянием подработки, а также - физическим износом конструкций и неудовлетворительными условиями эксплуатации. Доля влияния подработки на деформации конструктивных элементов дома составила от 15 % до 30 %.

Для обеспечения нормальной эксплуатации жилого дома разработаны меры защиты, включающие усиление фундаментов под наружные стены односторонней железобетонной обоймой и двух дверных проемов металлическими рамами, а также перекладку кирпичной облицовки всех стен и ремонт в четырех квартирах.

Затраты на ремонтно-восстановительные работы для жилого дома, определенные на основании смет, составили 123 тыс. грн (в ценах 2007 г.). При этом ущерб, причиненный влиянием подработки, составил 25 тыс. грн (20 % от общих затрат).

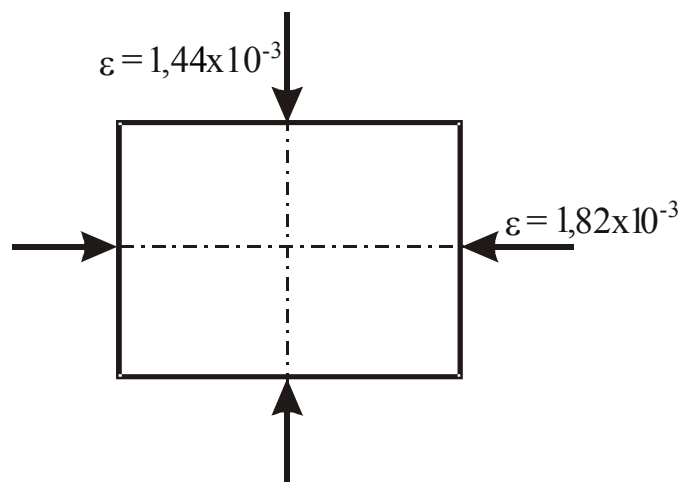
Рис. 3. Схема максимального суммарного влияния на жилой дом № 5 в квартале 30 горизонтальных деформаций сжатия

ные деформации сжатия вдоль продольной оси дома составили $1,82 \times 10^{-3}$ и вдоль поперечной оси $1,44 \times 10^{-3}$ (рис. 3)

Согласно [2] подработка оказала влияние на дом, так как расчетные горизонтальные деформации сжатия $\varepsilon = 1,82 \times 10^{-3}$ в 1,8 раза превысили пороговые $\varepsilon_0 = 0,93 \times 10^{-3} \times 1,4 \times 0,8 = 1,04 \times 10^{-3}$.

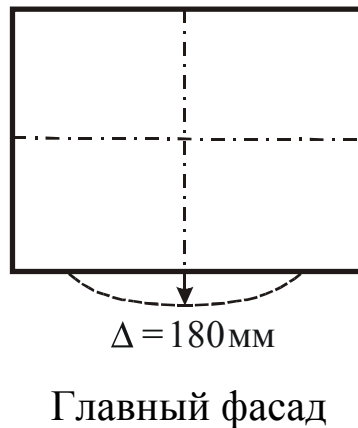
Рис. 4. Схема деформирования жилого дома № 5 в квартале 30

При обследовании дома установлены трещины в стенах раскрытием до 5 мм и выпучивание кирпичной облицовки стены главного фасада до 180 мм (рис. 4). Деформации облицовки обусловлены влиянием горизонтальных деформаций сжатия и кривизны вогнутости, так как концентрация деформаций приурочена к участку стены, ослабленному лестничной клеткой и дверным проемом.

Однако, в связи с физическим износом конструкций, доля влияния подработки на деформации стены не превышает 30 %.

Для обеспечения нормальной эксплуатации жилого дома разработаны меры защиты, включающие перекладку кирпичной облицовки участка стены главного фасада и усиление дверного проема металлической рамой.

Затраты на ремонтно-восстановительные работы для жилого дома составили 17,2 тыс. грн (в ценах 2007 г.). При этом ущерб,

причиненный влиянием подработки, составил 5,7 тыс. грн (30 % от общих затрат).

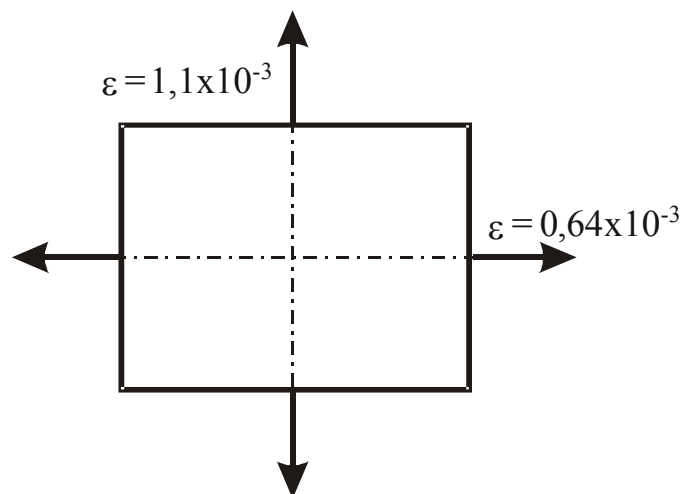
Рис. 5. Схема максимального суммарного влияния на жилой дом № 4 в квартале 43 горизонтальных деформаций растяжения

Дом подработан в 1994-1999 гг. двумя лавами по пласту l_7 , и в 2002-2003 гг. двумя лавами по пласту l_4 . При этом, максимальные деформации сжатия вдоль продольной оси дома составили $1,82 \times 10^{-3}$, вдоль поперечной оси $1,44 \times 10^{-3}$ (рис. 5).

Горизонтальные деформации земной поверхности вдоль продольной оси жилого дома меньше пороговых деформаций $\varepsilon_0 = 0,93 \times 10^{-3} \times 0,8 = 0,74$ [2], поэтому они не могли оказать влияния на дом.

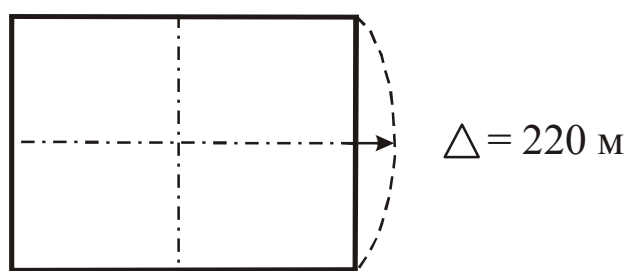
Рис. 6. Схема деформирования жилого дома № 4 в квартале 43

При обследовании жилого дома установлено выпучивание кирпичной облицовки стены правого торцевого фасада до 220 мм (рис. 6) и трещины в облицовке стен раскрытием до 30 мм.

Опасные деформации кирпичной облицовки стены правого торцевого фасада обусловлены неравномерными осадками грунтов основания дома и физическим износом конструкций и не связаны с влиянием подработки.

Для обеспечения нормальной эксплуатации жилого дома разработаны меры защиты, включающие усиление стены правого фасада и участка стены дворового фасада железобетонной обоймой и перекладку кирпичной облицовки стены правого фасада и части стены дворового фасада, а также ремонт в двух квартирах.

Затраты на ремонтно-восстановительные работы для жилого дома, определенные на основании смет, составили 44,4 тыс. грн (в ценах 2007 г.). Ущерб, причиненный влиянием подработки, не определялся, так как не установлено влияние подработки на жилой дом.

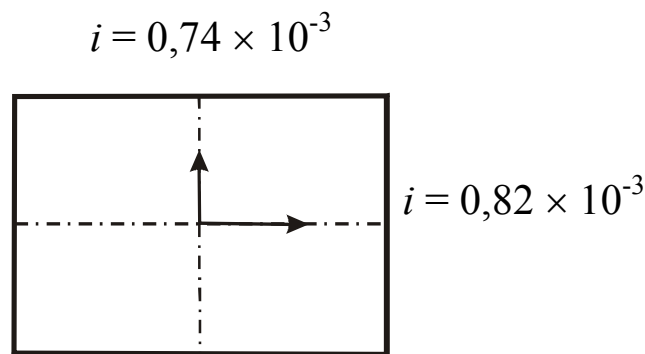
Рис. 7. Схема максимального суммарного влияния наклонов на отсек жилого дома по ул. Донецкой, 4

При обследовании жилого дома установлено отклонение правого отсека дома от вертикали, поэтому рассмотрены наклоны в основании отсека. Максимальные наклоны вдоль продольной оси дома в правом отсеке составили $0,74 \times 10^{-3}$, вдоль поперечной оси отсека $0,82 \times 10^{-3}$ (рис. 7).

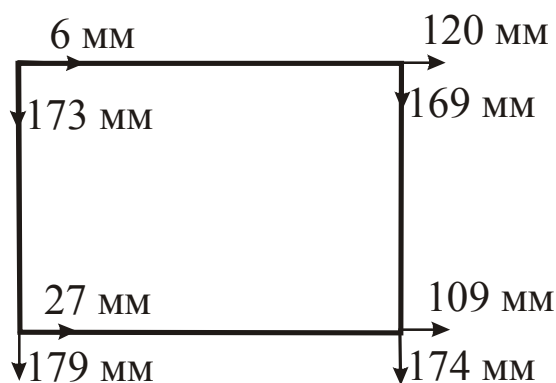
Рис. 8. Схема фактических отклонений углов отсека жилого дома по ул. Донецкой, 4

При обследовании жилого дома установлены фактические отклонения углов правого отсека в уровне карниза относительно цоколя дома, которые составили в поперечном направлении 169-179 мм, в продольном направлении 6-120 мм (рис. 8), а крены отсека в поперечном направлении $15,4 - 16,3 \times 10^{-3}$, в продольном направлении $0,5 - 10,9 \times 10^{-3}$.

Фактический крен углов правого отсека и расчетный наклон земной поверхности в поперечном направлении противоположны по знаку и крен углов отсека в 22 раза больше наклона земной поверхности. В продольном направлении фактический крен углов отсека превышает расчетный наклон земной поверхности в 13 раз.

Причиной образования большого крена правого отсека является длительное замачивание грунтов основания. Для обеспечения нормальной эксплуатации жилого дома: необходимо исключить замачивание грунтов основания и проводить инструментальные наблюдения за креном правого отсека.
