## Влияние технологических и эксплуатационных факторов на сопротивление усталости стали марки 10ГН2МФА\*

Б. Т. Тимофеев, Н. А. Васильева

ФГУП ЦНИИ КМ “Прометей”, Санкт-Петербург, Россия

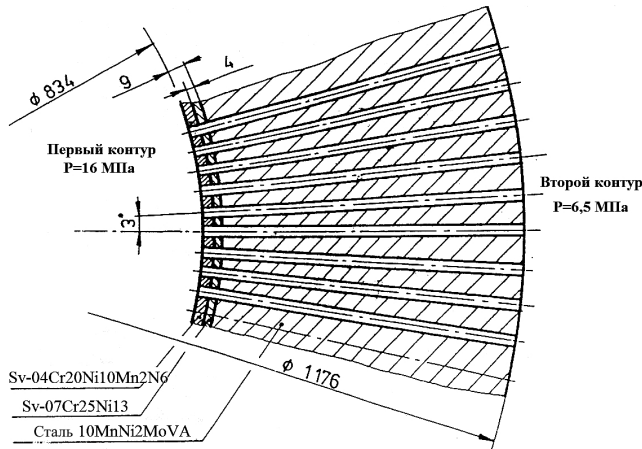
**Эксплуатационные повреждения.** В 1987 году после 6–8 тыс. ч эксплуатации были обнаружены первые повреждения на коллекторах парогенераторов Южно-Украинской АЭС в месте завальцовки теплообменных трубок  $\varnothing 16 \times 1,5$  мм из нержавеющей стали в стенку коллектора со стороны второго контура (рис. 2). Для первых комплектов эта операция (завальцовка) выполнялась путем взрыва, что, при незначительных отклонениях от установленной технологии, приводило к образованию концентратора в охрупченном перлитном материале межтрубного пространства из ферритно-перлитной стали (рис. 3).

Рис. 2. Инициирование разрушения в коллекторе.

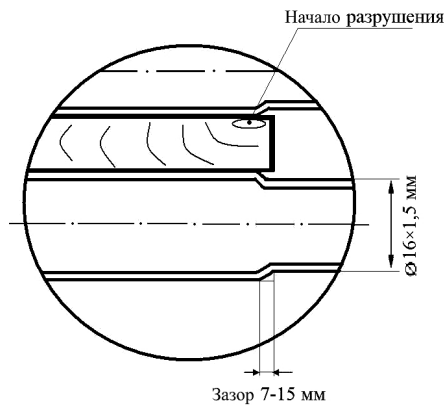
Рис. 3. Место зарождения повреждения в стенке коллектора при эксплуатации.

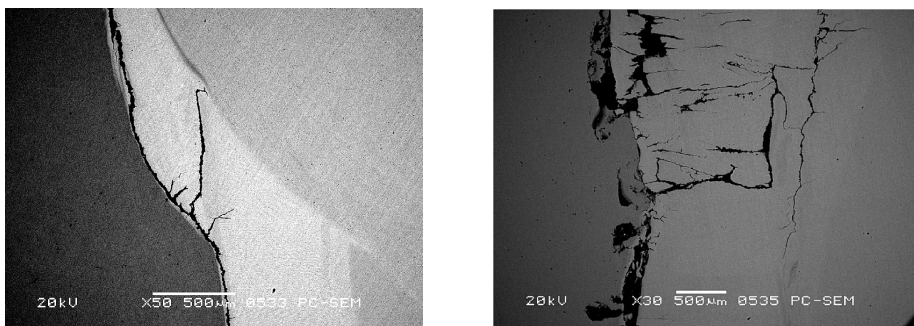
Примерно через 10 лет (ноябрь 1998 г.) были обнаружены повреждения [4] в области сварного шва приварки горячего коллектора к корпусу первого парогенератора ПГВ-1000 5-го энергоблока Ново-Воронежской АЭС (рис. 4). При осмотре карманов поврежденных коллекторов, после вырезки темплетов, были обнаружены шламы, многочисленные язвы и коррозионные каверны, от которых при эксплуатации зарождались трещины.

Рис. 4. Коррозионные повреждения парогенератора ПГВ-1000 в области сварного шва № 111.
