ВОССТАНОВИТЕЛЬНОЕ ПЛАКИРОВАНИЕ ВЗРЫВОМ РЕЗЬБОВОГО КАНАЛА ВАГОННЫХ ОСЕЙ

Наиболее распространенным дефектом осей колесных пар железнодорожных вагонов типа РУ1-Ш является повреждение или износ резьбовых отверстий М20 под болты крепления стопорных планок роликовых подшипников. Предложено ремонтировать такие резьбовые отверстия путем их плакирования сваркой взрывом восстановительной втулкой и последующей нарезкой в ней новой резьбы. Проведенные испытания на усталость восстановленных резьбовых отверстий показали, что их долговечность практически соответствует базовым значениям для новых осей.

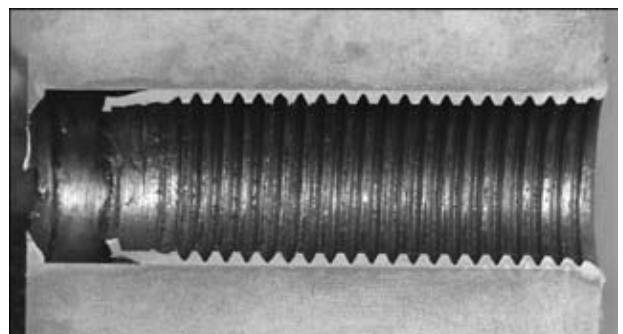
Рис. 5. Макрошлиф восстановленного резьбового отверстия

На рис. 5 показано сечение восстановленного резьбового отверстия вдоль оси канала. Ближе ко дну канала имеется непровар длиной 5 мм, что характерно при реализации процесса сварки взрывом. В соответствии с рис. 1 резьбу следовало нарезать длиной только 45 мм, поэтому наличие такого непровара несущественно и допустимо.

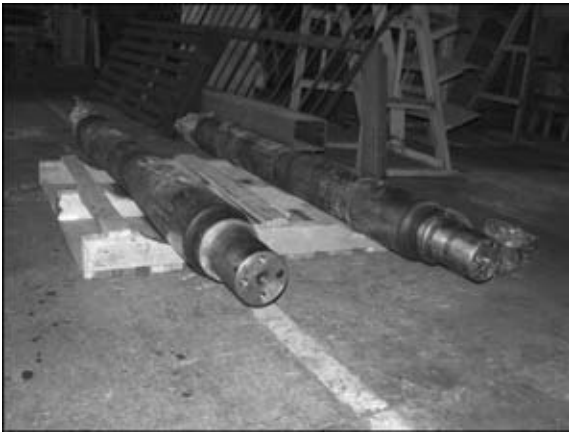
Рис. 8. Общий вид отремонтированных осей РУ1-Ш

зьбового канала показан соответственно на рис. 8, 9. Повторяемость режима сварки взрывом на натуральных осях и их моделях (качество соединения контролировали с помощью металлографических исследований) определяли по одинаковости радиальной деформации плакированного канала. После плакирования диаметр канала составил 17,4...17,5 мм, что вполне приемлемо для нарезки резьбы М20-6Н.

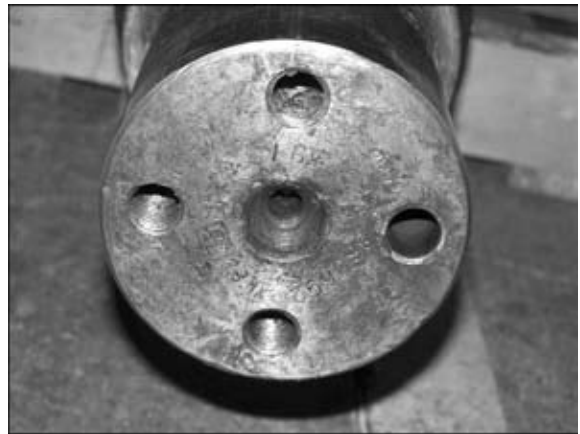
Рис. 9. Восстановленный под нарезку резьбы канал
