МЕТОДЫ ВОССТАНОВЛЕНИЯ БАНДАЖЕЙ ВРАЩАЮЩИХСЯ ПЕЧЕЙ (Обзор)

С. М. КОЗУЛИН, инж., И. И. ЛЫЧКО, канд. техн. наук (Ин-т электросварки им. Е. О. Патона НАН Украины),
М. Г. КОЗУЛИН, канд. техн. наук (Тольяттинский гос. ун-т, Россия)

Приведен анализ причин выхода из строя бандажей вращающихся печей в процессе эксплуатации. Рассмотрены существующие методы ремонта сквозных трещин в бандажах без их демонтажа с корпуса печи. Дан сравнительный анализ эффективности выполнения ремонтных работ с применением электродуговой и электрошлаковой сварки.

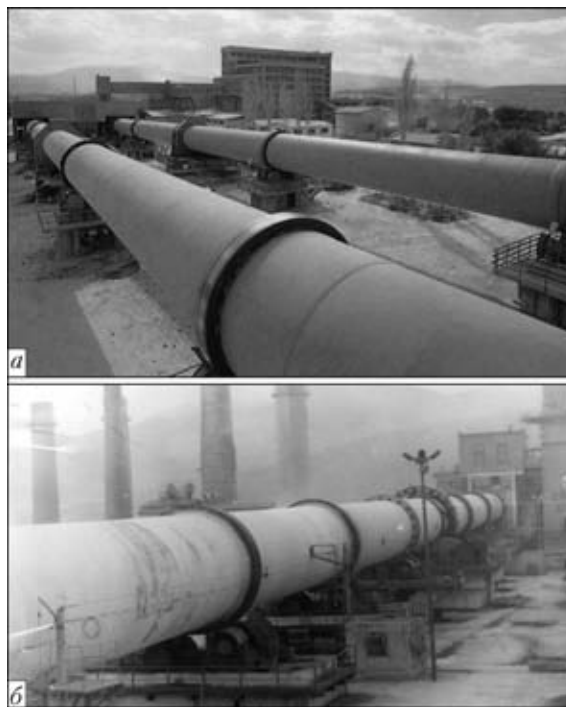
Рис. 1. Вращающиеся обжиговые печи диаметром 5×185 м с бандажами прямоугольного сечения, установленными на корпусе печи с радиальным зазором (а), и вварными бандажами фигурного сечения (б)

Наиболее тяжело нагруженными и аварийноопасными деталями вращающихся печей являются опорные бандажи сплошного прямоугольного сечения, надеваемые на корпус печи с опреде-

ленным радиальным зазором, а также бандажи сплошного фигурного сечения, ввариваемые в корпус печи [3].

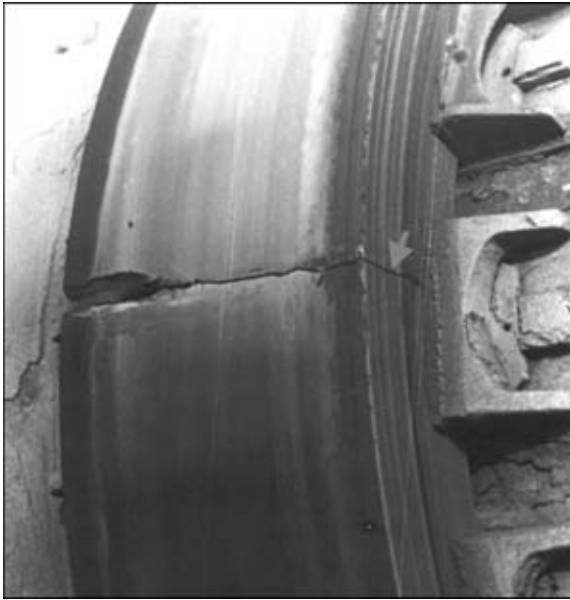
Рис. 2. Типичное разрушение бандажа вращающейся печи в результате образования сквозной поперечной трещины

Многолетняя практика показала, что основной причиной длительного простоя указанных технологических линий является образование сквозных поперечных трещин в бандажах вращающихся печей (рис. 2).

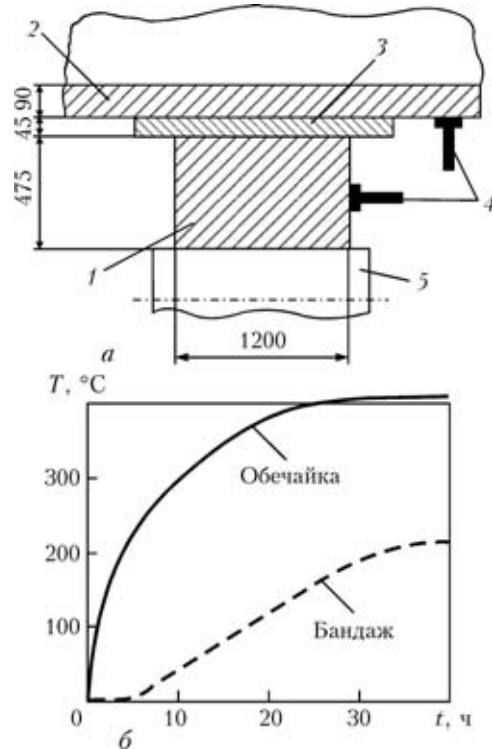
Рис. 3. Схема расположения температурных датчиков (а) и график нагрева (б) бандажа и подбандажной обечайки горячего конца вращающейся печи диаметром 6,4/7×95 м в пусковой период: 1 — бандаж; 2, 3 — соответственно подбандажная обечайка и накладка; 4 — термометры; 5 — ролик подбандажный

изводства цемента. Характерной особенностью эксплуатации этих печей является ускоренный разогрев горячей зоны в пусковой период, что приводит к образованию большой разности температур нагрева подбандажной обечайки и бандажа. При этом в начальный момент (6 ч) в результате нагрева подбандажной обечайки (230 °C) и увеличения ее диаметра ликвидируется заданный радиальный (тепловой) зазор (с 7,5 до 0 мм) между бандажом и обечайкой (рис. 3). С этого момента наступает состояние распора бандажа силами, создаваемыми температурными напряжениями в подбандажной обечайке и наличием собственных напряжений в бандаже от перепада температур по его толщине. Вторым фактором, влияющим на несущую способность бандажей, являются поперечные деформации изгиба от реакций роликоопор и условия перераспределения механических нагрузок на опорах печи в связи с искажением ее геометрической формы в процессе работы (рис. 4).

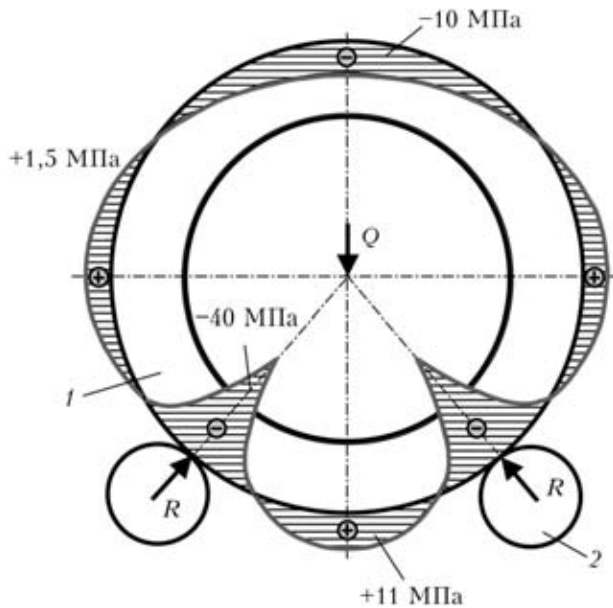
Рис. 4. Эпюра напряжений в наружных слоях бандажа вращающейся печи от реакций роlikоопор (без учета момента вращения): 1 — бандаж; 2 — опорный ролик ($Q = 7,2$ МН; $R = 4,16$ МН)

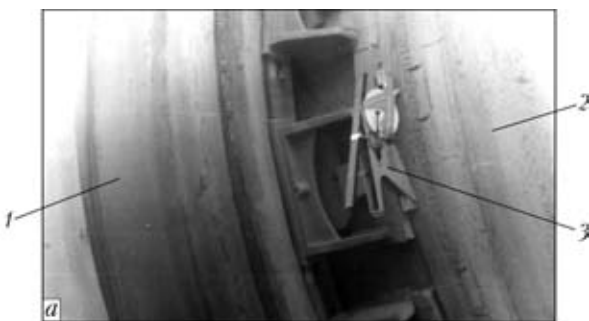
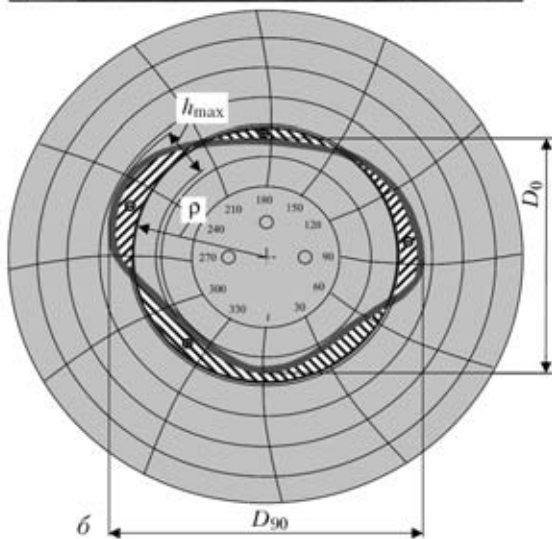
Рис. 5. Фрагмент проведения измерения деформаций (а) и иллюстрация деформациограммы (б) фактического состояния прогиба подбандажной обечайки вращающейся печи диаметром 5,6/5,0×185 м: 1 — бандаж; 2 — подбандажная обечайка; 3 — деформациограф Д-9А; h_{\max} — разность максимальных прогибов; D_0 и D_{90} — вертикальный и горизонтальный размеры деформациограммы (масштаб записи 100:1), мм; ρ — радиус нейтральной окружности, мм

подобные картины деформаций корпуса в процессе вращения печи (рис. 5, а).

Деформации записывают в поперечных сечениях корпуса, расположенных на расстоянии половины диаметра корпуса печи с обеих сторон от среднего диаметра бандажа [7]. В каждом поперечном сечении деформации записывают в трех точках, расположенных равноудаленно на наружной окружности корпуса печи. При этом точки замеров в различных поперечных сечениях располагают на одной и той же образующей корпуса печи (см. рис. 5).

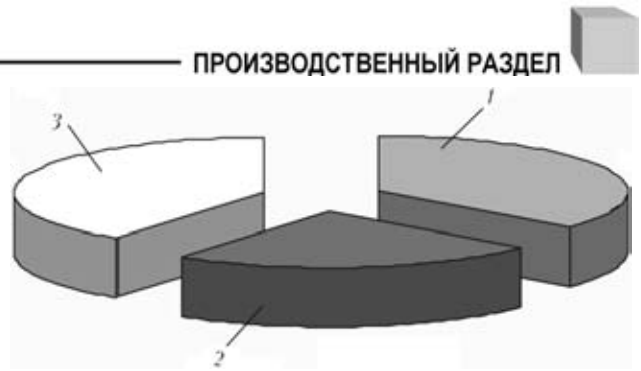
Рис. 6. Диаграмма результатов статистического анализа причин разрушения бандажей вращающихся обжиговых печей: 1 — дефекты сварных швов (36 %); 2 — дефекты литья при изготовлении бандажей (24 %); 3 — нарушения правил эксплуатации печей (40 %)

Таким образом, из всего многообразия факторов, отрицательно влияющих на несущую способность бандажей вращающихся печей, в качестве основных можно выделить следующие (рис. 6):

неравномерные температурные нагрузки в результате быстрого нагрева корпуса в пусковой период вращающихся печей диаметром более 5 м и ликвидации радиального (теплого) зазора между бандажом и подбандажной обечайкой;

неравномерное распределение механических нагрузок на опорах вращающихся печей диаметром 5 м и более, вызывающих высокие изгибные напряжения;

ослабление поперечного сечения бандажей в результате наличия скрытых металлургических дефектов в литье и дефектов сварных соединений таких, как неоднородность механических свойств, усадочные раковины, флокены, трубчатые поры, непровары, трещины в сварном шве и др.

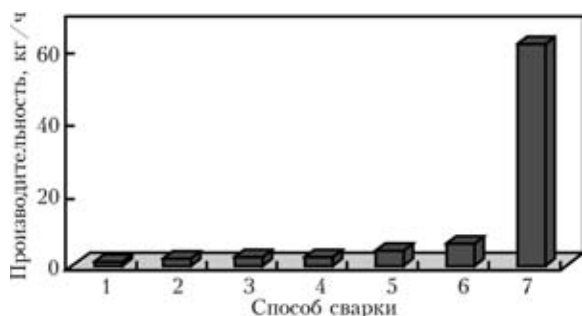
Рис. 7. Зависимость производительности ремонта сквозных трещин в бандажах вращающихся печей от применяемых способов сварки: 1 — автоматическая сварка под флюсом в узкий зазор; 2 — ручная сварка покрытыми электродами; 3 — механизированная сварка порошковой проволокой; 4 — автоматическая сварка под флюсом; 5 — автоматическая сварка под флюсом двумя дугами; 6 — МЭШС пробковыми швами; 7 — ЭШС плавящимся мундштуком

Сравнительный анализ эффективности способов исправления сквозных трещин в бандажах вращающихся печей (рис. 7) показал, что наиболее перспективным технологическим процессом для ремонта разрушившихся бандажей непосредственно на месте их эксплуатации является ЭШС. Однако ее применение сдерживается
