**ИТОГИ МОНИТОРИНГА ГИБЕЛИ ДИКИХ ПТИЦ ОТ КОНТАКТОВ
С ВОЗДУШНЫМИ ЛИНИЯМИ ЭЛЕКТРОПЕРЕДАЧИ
В КРЫМУ В 2012-2014 ГОДАХ****Ю. А. Андрющенко¹, В. М. Кучеренко², В. М. Попенко¹***1 – Азово-Черноморская орнитологическая станция**2 – Таврический национальный университет им. В. И. Вернадского**E-mail: anthropoides@mail.ru***Ключевые слова:** Крым, птицы, ЛЭП, столкновение, гибель птиц, птицезащитные рекомендации.

**Monitoring results of deaths of wild birds from contacts with overhead power lines in the Crimea in 2012-2014.**

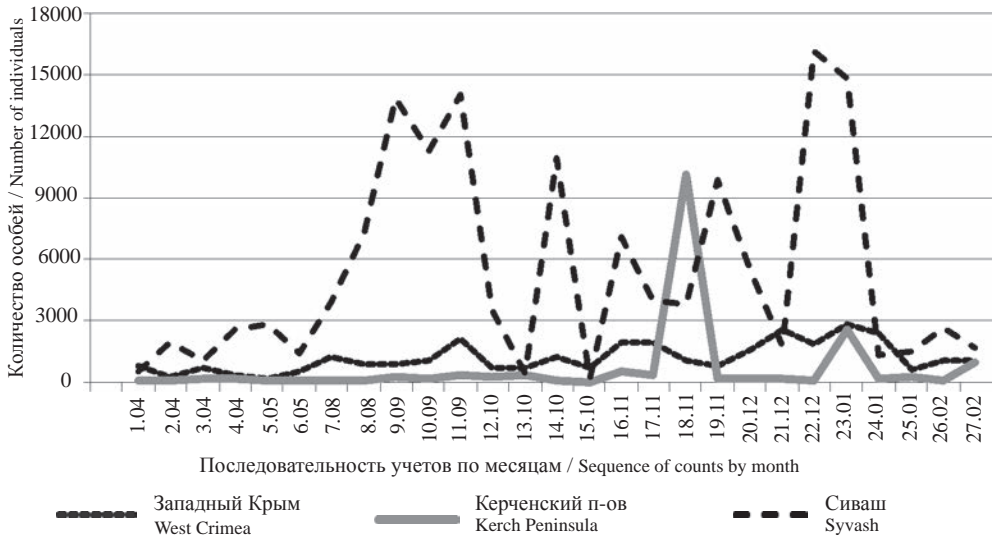
Рис. 2. Динамика численности птиц, учтенных на контрольных участках ЛЭП в 2013-2014 годах.

Fig. 2. Dynamics of the number of birds accounted in control areas of power lines in 2013-2014.

Меньше всего птиц учтено на Керченском полуострове, где обычно за один учет насчитывалось не более 600 ос., и лишь трижды численность была выше этого показателя: во второй половине ноября – 10.141 ос., в начале января – 2610 ос. и в конце февраля – 937 ос. (рис 2). Несколько выше и стабильнее была численность птиц на западе Крыма: в половине учетов она колебалась в пределах 1000-3000 ос., а в остальных учетах не превышала 1000 ос. Численность на Сиваше была высокой и значительно колебалась от 200 до более чем 16000 ос. Большее количество птиц здесь учитывали трижды: на протяжении сентября (13792, 11295 и 14018 ос.), во второй половине октября (10886 ос.), в конце ноября (9806 ос.), в конце декабря (16094 ос.) и в начале января (14800 ос.).

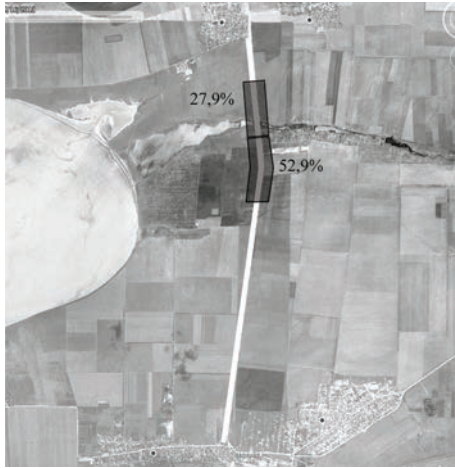
Рис. 6. Опасные для птиц участки контрольной ЛЭП в Западном Крыму (обозначения соответствуют рис. 3).

Fig 6. Areas of control power line dangerous for the birds in West Crimea (notation corresponds to Fig. 3).

Обследование контрольного участка ЛЭП в Западном Крыму показало, что более половины птиц (52.9%) погибли на отрезке, где с запада к ЛЭП прилегает искусственный лес, с востока – свалка твердых бытовых отходов, а севернее и западнее расположены водоемы. Таким образом, много птиц с водоемов, леса, села Гаршино и прилегающих полей летают кормиться на свалку, на пути к которой тянется исследуемая ЛЭП (рис. 6). Концентрация птиц на свалке, одновременно попадающих в поле зрения, превышала иногда тысячи особей. Более половины обнаруженных останков принадлежала видам, которым свойственно кормиться на свалках – хохотунье (27.4% от всех погибших птиц), галке (13.7%) и грачу (11.0%). С учетом постоянного перемещения птиц с водоепа эта цифра возрастала в несколько раз, что увеличивало вероятность их гибели от столкновения с проводами ЛЭП. Около трети (27.9%) птиц погибло на отрезке, где ЛЭП пересекает низину с мелководным соленым заливом оз. Сасык, прудом и соединяющим их ручьем. Большинство околотовных птиц перелетают вдоль этой низины, а также летают на указанную свалку, из-за чего подвергаются риску гибели от проводов ЛЭП. Подавляющее число останков птиц (79.5%) было найдено непосредственно под проводами ЛЭП в 0-3 м от них, что может свидетельствовать о медленных перелетах птиц на этой контрольной площадке (табл. 5).
