ПРОЧНОСТЬ И ПЛАСТИЧНОСТЬ МЕТАЛЛА ТЕПЛООБМЕННЫХ ТРУБ ПАРОГЕНЕРАТОРОВ ЭНЕРГООБЛОКОВ С РЕАКТОРАМИ ВВЭР-1000

Е.А. Крайнюк, А.С. Митрофанов, Л.С. Ожигов, В.И. Савченко
Национальный научный центр «Харьковский физико-технический институт»,
Харьков, Украина
E-mail: krainyuk@kipt.kharkov.ua, тел. +38(057)335-65-53

На кольцевых и продольных образцах из стали 08X18H10T как исходной, так и после длительной эксплуатации получены характеристики прочности и пластичности в тангенциальном и продольном направлениях. Проведён анализ полученных результатов. Установлено, что у металла после длительной эксплуатации наблюдается значительное снижение характеристик пластичности в тангенциальном направлении.

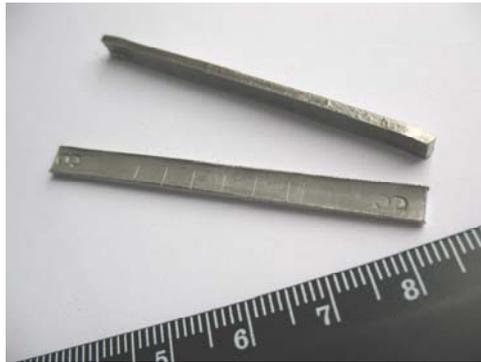
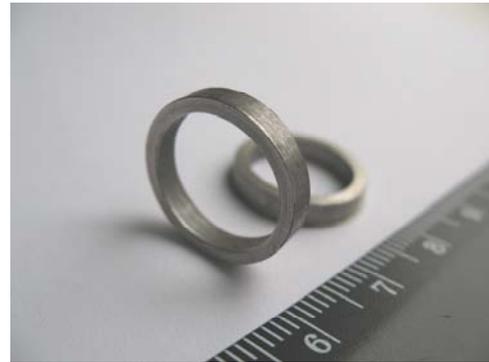
Продольные образцы изготавливали в виде сегмента длиной 55 мм, вырезанного вдоль продольной оси трубы (рис. 1). Концы образцов выравнивали, перед тем как закрепить их в захватах испытательной машины. Длина рабочей части образцов, не учитывая переходные зоны, составляла 20 мм [4]. Благодаря упрочнению на концах образцов при их выравнивании разрывы всегда находились в рабочей части. Кольцевые образцы (см. рис. 1) имели размеры: $D_0 = 16$ мм; толщина стенки $a_0 = 1,5$ мм; ширина $b_0 = 3$ мм, т. е. сравнима с продольными образцами.

Рис. 1. Продольные (слева) и кольцевые (справа) образцы

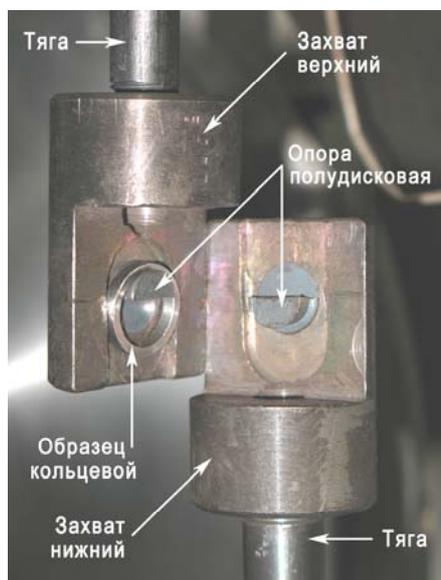
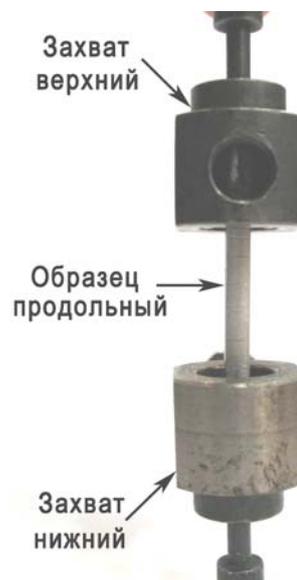
Продольные образцы испытывали в соответствии с [5]. Испытания кольцевых образцов осуществляли путем растяжения с помощью двух

полудисковых опор (рис. 2), расположенных внутри образцов, аналогично тому, как описано в [6].

Рис. 2. Кольцевой (слева) и продольный (справа) образцы, установленные в захваты

Испытания проводили при температурах 20 и 300 °С в вакууме. Скорость растяжения составляла 1 мм/мин. В результате испытаний для металла теплообменных труб были определены в окружном и продольном направлениях пределы прочности: $\sigma_{\text{в}}^{+20}$ и $\sigma_{\text{в}}^{+300}$; условные пределы текучести: $\sigma_{0,2}^{+20}$, $\sigma_{0,2}^{+300}$, а также относительные удлинения: δ^{+20} и δ^{+300} .
