# КОНСТРУКЦИОННЫЕ МАТЕРИАЛЫ РЕАКТОРОВ НОВЫХ ПОКОЛЕНИЙ, РЕАКТОРОВ НА БЫСТРЫХ НЕЙТРОНАХ И ТЕРМОЯДЕРНЫХ УСТАНОВОК

## КОРРОЗИЯ СТАЛЕЙ АУСТЕНИТНОГО И ФЕРРИТО-МАРТЕНСИТНОГО КЛАССОВ МАТЕРИАЛОВ ЧЕХЛОВ ОТРАБОТАВШИХ ТВС БН-350

*О.П. Максимкин, Т.А. Доронина, А.В. Яровчук, Л.Г. Турубарова*  
*Институт ядерной физики, г. Алматы, Казахстан; E-mail: maksimkin@inp.kz*

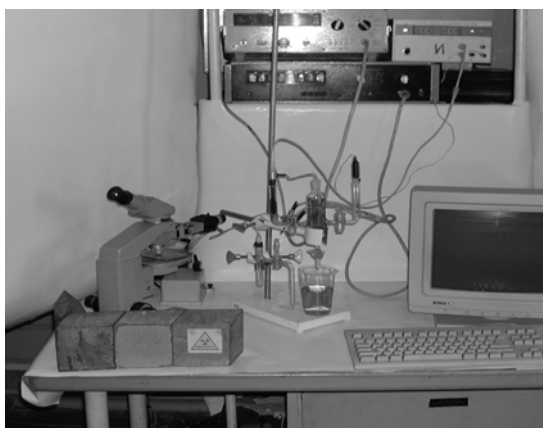
Рис. 2. Вид установки для потенциостатических измерений

Электрохимические испытания осуществляли на лабораторной установке, состоящей из потенциостата, катодного вольтметра, миллиамперметра (марки Ф30), электролитической ячейки, вспомогательного платинового электрода и каломельного электрода сравнения (рис. 2). Перед экспериментом определяли площадь рабочей поверхности образца, нерабочую часть покрывали водонепроницаемым электроизолирующим материалом. Потенциал изменяли дискретно через 0,1 В со скоростью 2,0 В/ч.

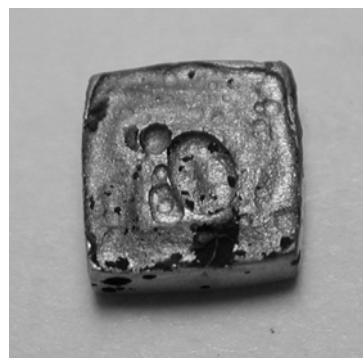
Внешняя сторона

Внутренняя сторона

Рис. 5. Коррозия на образцах стали 12X18H10T (необлученный чехол ТВС)

рассмотренных случаях внутренняя сторона необлученного чехла корродировала сильнее, чем внешняя. Этот эффект неодинакового проявления коррозии на различных сторонах чехла сохранялся и после механической шлифовки и электрополировки (рис. 5).
