ОСОБЕННОСТИ СТРОИТЕЛЬСТВА И ЭКСПЛУАТАЦИИ РЕЗЕРВУАРА РВС-200 ДЛЯ ХРАНЕНИЯ ДИЗЕЛЬНОГО ТОПЛИВА В АНТАРКТИДЕ НА СТАНЦИИ «АКАДЕМИК ВЕРНАДСКИЙ»

Приведен анализ материалов экспертного обследования сварного резервуара РВС-200 для дизельного топлива на украинской антарктической станции «Академик Вернадский», выполненного ГП «ОКТБ ИЭС им. Е. О. Патона НАНУ». Показано, что по региону расположения резервуар вместимостью всего 200 м³ переходит по ответственности в высший класс — ССЗ с установленным сроком эксплуатации не менее 40 лет. В этих условиях требования к экологической чистоте объекта и окружающей среде, при полной изоляции и ограниченных возможностях ремонта, предопределяют необходимость неординарных конструктивных решений по обеспечению безремонтного срока эксплуатации. Даны конкретные технические решения рассматриваемого вопроса. Библиогр. 7, рис. 5.

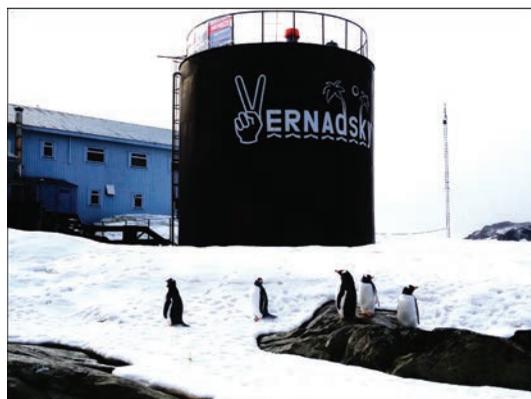
Рис. 1. Общий вид резервуара РВС-200 на антарктической станции «Академик Вернадский»

В 2007 г. на украинской антарктической станции «Академик Вернадский» на острове Галиндез в архипелаге Аргентинских островов (Антарктида) был построен сварной цилиндрический резервуар РВС-200 для хранения дизельного топлива (рис. 1). Проект резервуара разработан ОАО «УкрНИИпроектстальконструкция», металлоконструкции изготовлены и смонтированы ООО «Кировоградский завод технологического оборудования». Природные условия в районе строительства довольно благоприятные для эксплуатации емкости. Климат морской, субантарктический, минимальная температура за годы наблюдений не ниже -8°C . Однако есть данные о минимальной температуре зимой -47°C (вестник «Вокруг света», Украина, 2010 г., вып. 11). Ветер 30...35 м/с, снег 300 дней в году.

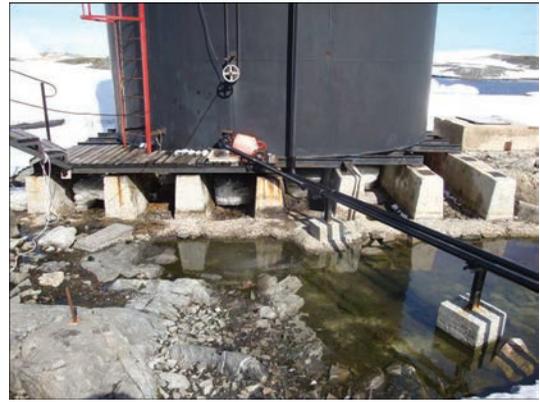
Рис. 2. Общий вид устройства основания резервуара РВС-200 «ОКТЬ ИЭС им. Е. О. Патона НАНУ», на договорной основе с Национальным антарктическим научным центром Украины, выполнено в январе-марте 2016 г. полное техническое диагностирование рассматриваемого резервуара РВС-200.

Фундамент резервуара. Резервуар построен на монолитном скалистом основании, что представляет собой характерную поверхность острова Галиндез. Основание резервуара выполнено в виде двухъярусной системы балок (рис. 2). Ниж-

ний ярус состоит из семи параллельных железобетонных балок высотой 650 мм, шириной внизу 460 и вверху 330 мм. Балки крепятся к основанию анкерами. Анкера закреплены в пробуренных в скале шпурах и приварены к арматуре балок. Расстояние между балками в осях 1,20 м. Верхний ярус балок состоит из 15 стальных балок (двутавр № 14), которые приварены к закладным деталям на верхней поверхности нижних балок. Расстояние между балками в осях приблизительно 0,41 м. На верхние балки опирается днище внешнего резервуара. Согласно проекту, на днище внешнего резервуара уложены деревянные балки (бруски сечением 100×100 мм) с шагом 300 мм. Нижнее днище сверху и снизу, а также деревянные и стальные балки недоступны для визуального осмотра и инструментального контроля. На деревянных балках лежит днище основного резервуара. Существующая конструкция основания резервуара фактически исключает просадку внешнего и внутреннего днища резервуара. По замерам максимальное отклонение контура внешнего и внутреннего днища равно 6 мм. Есть замечания относительно мелкого ремонта железобетонных балок и ежегодного осмотра и выполнения работ по недопущению коррозии арматуры нижних балок, стальных анкеров и балок верхнего яруса.

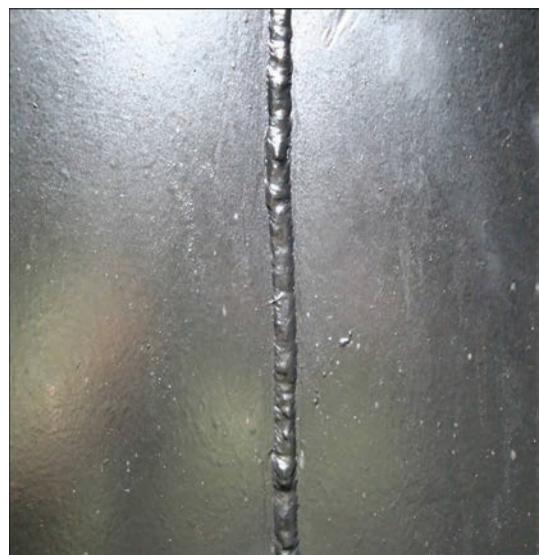
Рис. 3. Общий вид вертикальных сварных швов на внутренней поверхности стенки основного резервуара

Стенка внутреннего резервуара. Стенка смонтирована из отдельных, предварительно завальцованных листов, аналогично наружной стенке. Геометрическая форма стенки отвечает требованиям норм. На поверхности отсутствуют вмятины и выпуклости. Отклонение образующих от вертикали составляет +38 и –31 мм, разность отметок наружного контура не превышает 6 мм [5]. Вертикальные и горизонтальные сварные соединения выполнены двусторонними стыковыми швами с полным проплавлением. Обнаруженные отдельные отклонения формы валиков швов, подрезы и смещения кромок до 1 мм (рис. 3) не влияют на работоспособность сварных соединений. Толщина стенки 5 мм назначена из условия минимально нормативно допустимой толщины для данной емкости, что подтверждено расчетом внешнего резервуара [5].

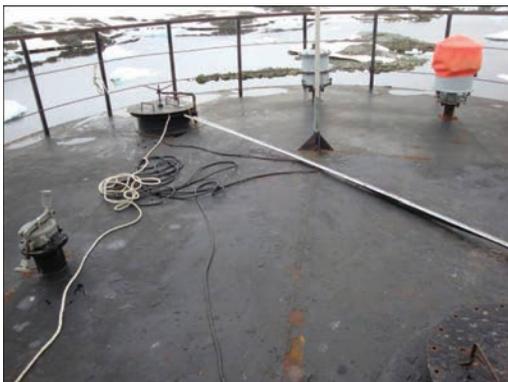
Рис. 4. Общий вид крыши резервуара РВС-200

Крыша резервуара. Каждый резервуар (внешний и внутренний) имеет свою сварную коническую балочную крышу. Между крышами просвет около 300 мм. Каждая крыша монтировалась из двух щитов, собранных внизу. Настил каждой крыши по периметру приварен сплошным швом к окантовочному уголку на внешней и внутренней стенке. Толщина настила равна 4 мм, что соответствует проекту. Все патрубки люков и клапанов проходят через настил обеих крыш с приваркой к ним по контуру. Общий вид крыши резервуара показан на рис. 4. На поверхности крыши отсутствуют недопустимые дефекты в виде прогибов и изломов от снеговой нагрузки. Поверхность имеющихся отдельных вмятин, с отсутствием на них слоя краски, подвержена мелкой атмосферной коррозии глубиной 0,2...0,3 мм. Состояние крыши работоспособно.

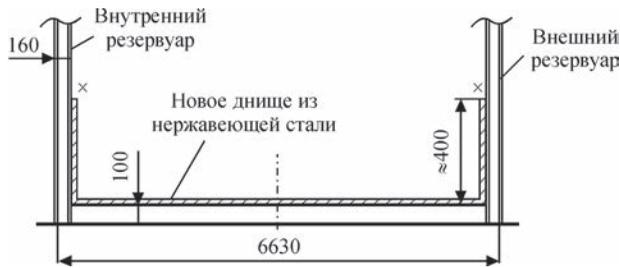
Рис. 5. Схема конструктивного решения по защите внутреннего днища от коррозии

Как один из вариантов, предлагается устройство на днище внутреннего резервуара нового днища со стенкой высотой до 400 мм (рис. 5). Днище и стенка выполняются сварными, из листов нержавеющей аустенитной стали толщиной 3 мм. Листы оптимальных размеров укладываются и свариваются на существующее днище без особой его зачистки. Затем собирается и выполняется сварка листов стенки между собой и по всему верхнему периметру к стенке внутреннего резервуара. Все работы должны выполняться по проекту. Фактически будет выполнена полная непроницаемая облицовка нижней поверхности основного резервуара, которая подвергается активной коррозии. Предлагаемое решение гарантирует безремонтный срок работоспособности днища не менее 40 лет.
