О. И. ДОМБРОВСКИЙ

АРХИТЕКТУРНО-АРХЕОЛОГИЧЕСКОЕ ИССЛЕДОВАНИЕ ЗАГОРОДНОГО КРЕСТООБРАЗНОГО ХРАМА ХЕРСОНЕСА*

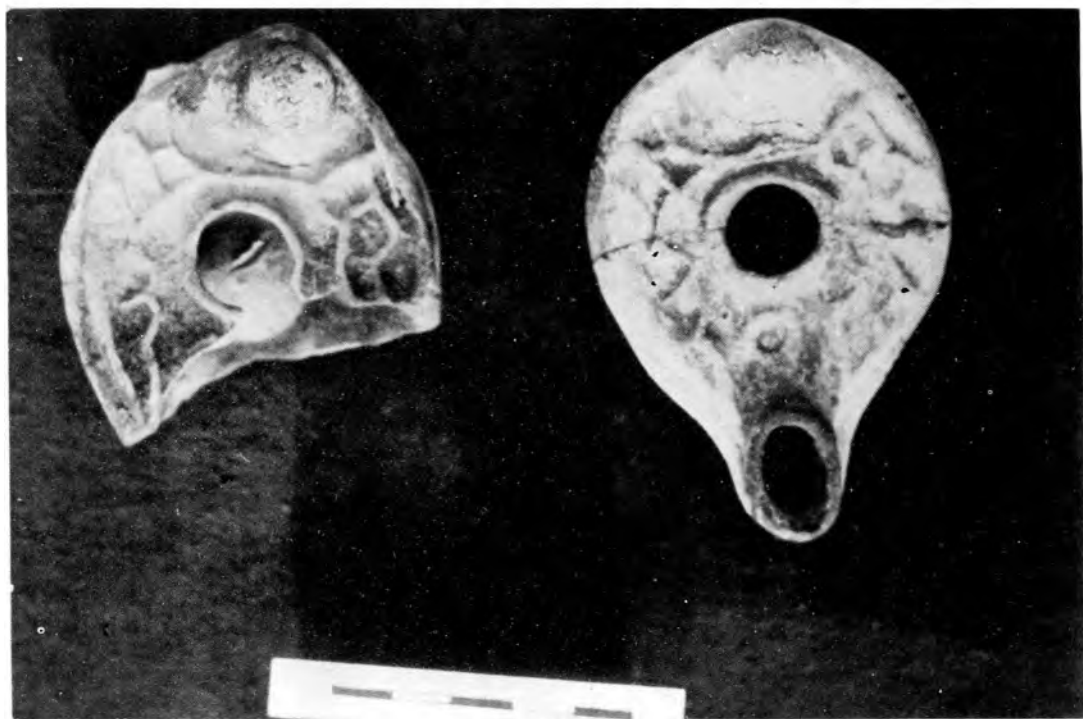
Рис. 24. Святильники из засыпи могилы "Д".

шенный низким валиком вокруг ложбинки сливного отверстия в центре щитка, края которого усеяны многочисленными выпуклостями в виде крупных зерен. Имеется ручка (рис. 23, 3; 25, 3). 2) Фрагмент щитка розовоглиняного светильника в виде выпуклой полосы с двумя рядами оттиснутых на ней крупных зерен. В том месте, где от края щитка начинается носик светильника, образующая полоса прерывается рельефно оттиснутым двусторонним завитком. Внешняя поверхность щитка покрыта тусклым, несколько потертым красным лаком (рис. 23, 4; 25, 4). 3) Фрагмент края сероглиняного светильника с блестками слюды в керамическом тесте; его щиток украшен рельефным изображением виноградной лозы, гроздьями и усиками. Особняком стоят два фрагментированных, совершенно одинаковых светильника, орнаментированные щитки которых оттиснуты по одной форме (рис. 24; 25; 1—2). Оба светильника сделаны из розовато-бурой темной глины и покрыты белесым ангобом. Характерны их вытянутые носики, ручки в виде крупных вертикальных столбиков и приподнятые края наливных отверстий. Оба светильника имеют крупные, сильно вдавленные донышки с рельефным кольцеобразным краем, от которого расходятся выпуклые, расширяющиеся к краям щитка рельефные «лучи». Трудно понять асимметричный орнамент на щитках этих светильников. У основания носика ясно видно рельефное колечко, а по обе стороны от него — между носиком и ручкой — все поле щитка покрыто рельефными ломаными линиями, пересечение которых в широкой стороне щитка около ручки образует сетки из нескольких ячеек. Подобные светильники встречались в Херсонесе и раньше, но датировка их первыми веками нашей эры весьма условна.

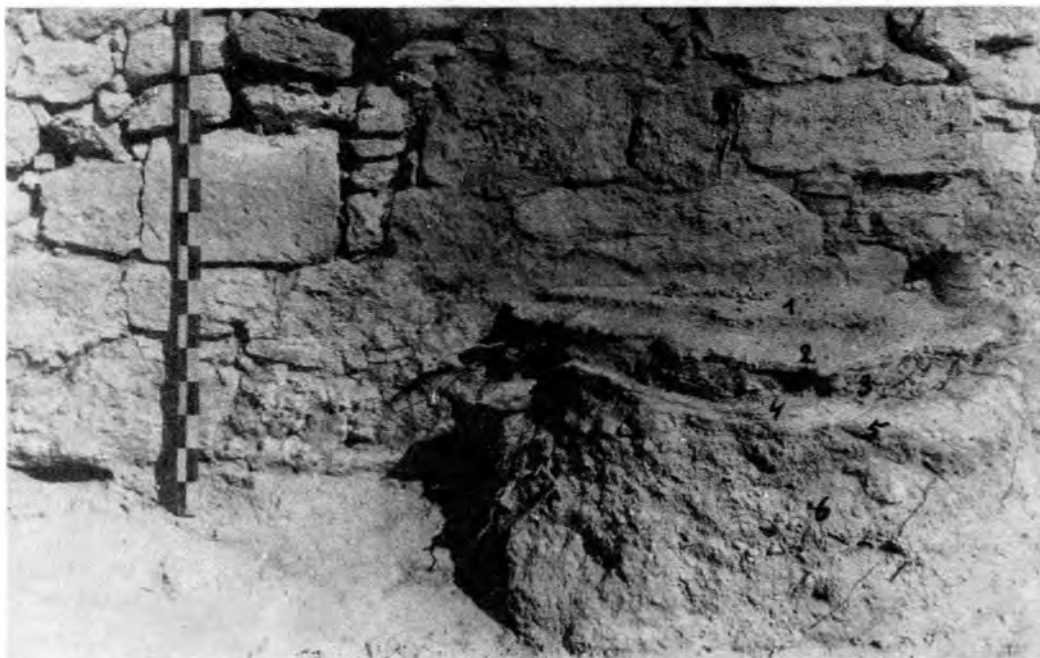
Рис. 9. Контрольный целлик, оставленный после раскопок у северо-восточного внутреннего угла храма. 1 – мозаичный набор; 2 – субструкция мозаики; 3 – подсыпка из песка с примесью строительного мусора; 4 – известковая обмазка первоначального пола; 5 – слой утрамбованной глины; 6 – засыпь из земли со строительным мусором.

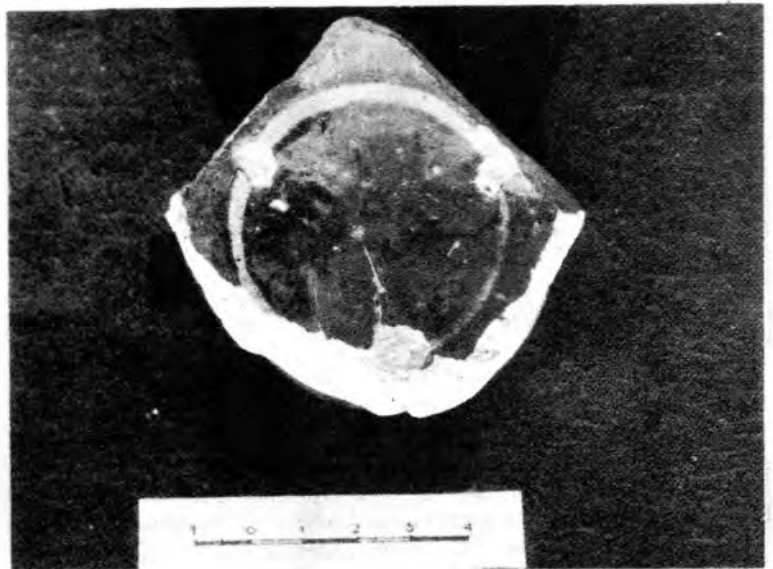
Рис. 11. Кольцевой поддон поливной чашки из засыпи между первоначальным полом и скалой в северном крыле храма.

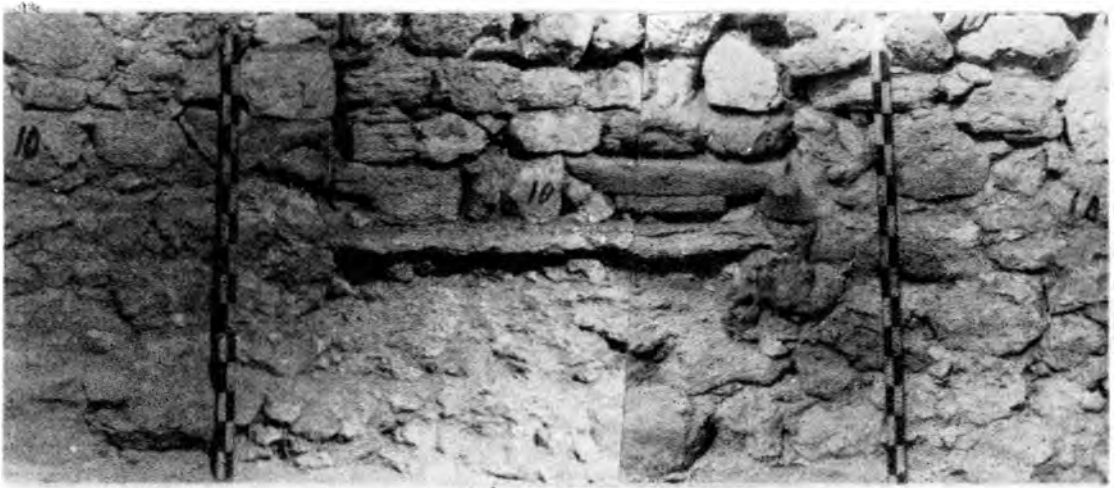
Рис. 13. Полоса мозаики, уходящая под заклад дверного проема в северной стене северного крыла храма.

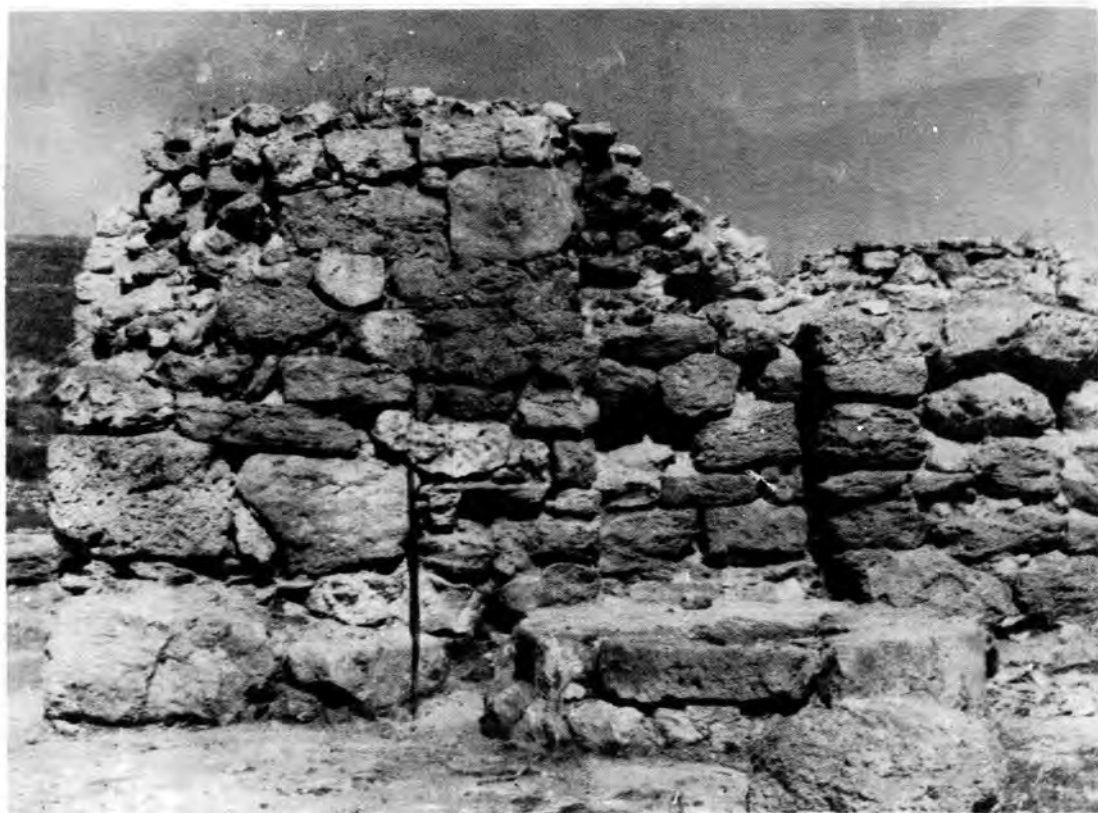
Рис. 18. Колодец у южной стены западного крыла Загородного храма. Фото 1953 г.

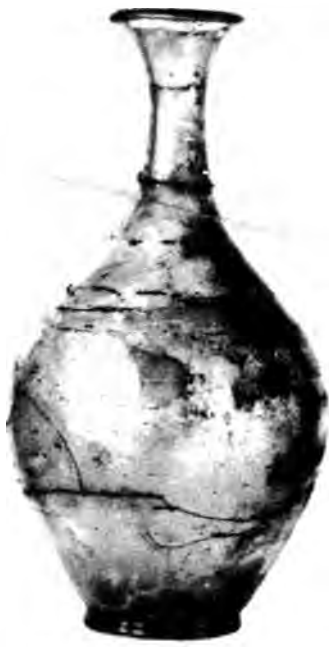
Рис. 27. Стекланный сосуд, найденный в могиле «Г».
