Кравченко Э.Е.

ПОСТРОЙКИ АРХЕОЛОГИЧЕСКОГО КОМПЛЕКСА У С.СИДОРОВО (СРЕДНЕЕ ТЕЧЕНИЕ СЕВЕРСКОГО ДОНЦА)

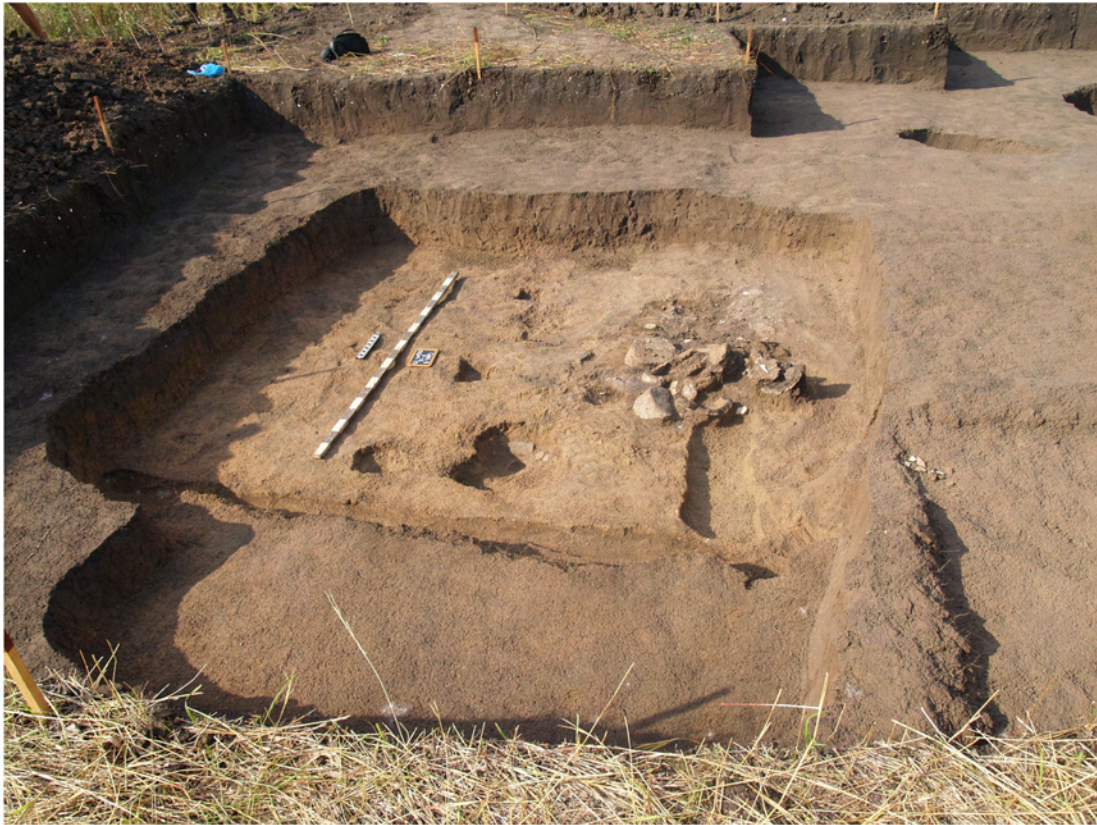
Фото 1. Помещение 19. Вид с южной стороны.

Помещение 19 (фото 1) являлось двухкамерной полуземляночной постройкой (основное помещение – 3,5 x 2,8 м; пристройка – 2,7 x 1,4 м). Собственно, оно было углублено в грунт менее иных расчищенных на памятнике полуземлянок (всего на 115 см). Постройка имела Г-образную форму и была ориентирована перпендикулярно склону площадки городища (практически по сторонам света). В центральной части котлована находились три неглубоких столбовых ямки-упора, вытянутых вдоль его оси. По всей вероятности в них находились столбики, поддерживающие двускатную крышу помещения. Отопительное сооружение располагалось ближе к северо-восточному углу постройки и представляло собой печь. От него сохранилась топочная яма (60-75 см), углубленная в грунт на 20 см

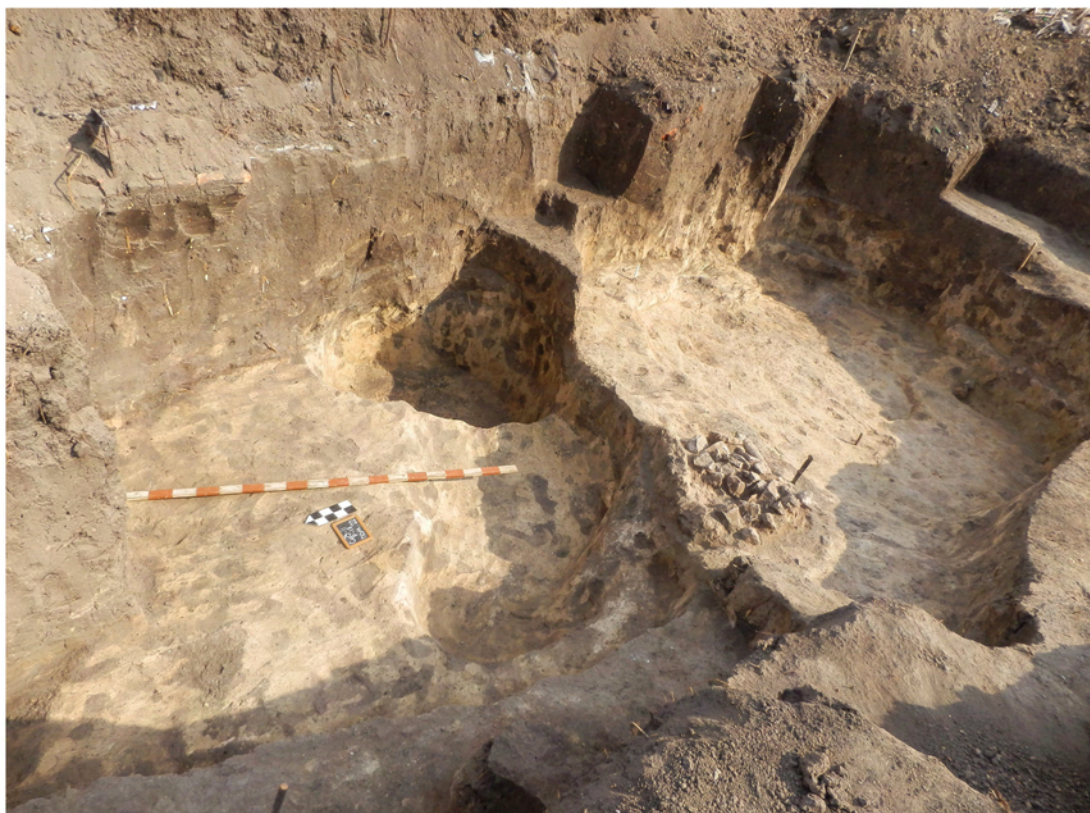
Фото 2. Котлованы помещений 21 и 22.

Помещение 21 (фото 2) было расчищено на селище, примыкающем к территории памятника с северной стороны. У местного населения этот участок археологического комплекса носит название “Большое городище”. Входило в состав стратифицированной группы построек (помещения 21 и 22), являясь более ранним комплексом. Постройка была врезана в пологий склон террасы правого берега Выслой Балки – небольшой степной речушки, пересекающей территорию Большого городища в северной его части. Это была глубокая полуземлянка (углубленная в грунт на 165 см) подквадратной формы (2,8 x 3,2 м), ориентированная своими сторонами практически по сторонам света. Отопительное сооружение представлено печью-каменкой, сложенной из известняковых плиток и камней (фото 9). Внутренняя поверхность топки печи была обмазана глиной и выложена фрагментами керамики (фото 10). Печь располагалась у северной стены, ближе к северо-западно-

Помещение 22 (фото 2) входило в состав стратифицированной группы построек, выявленных в раскопе 17, разбитом на территории “Большого городища”. Данная постройка, представляла собой более позднее сооружение, т.к. ее котлован обрезал северный край котлована помещения 21. Раскоп 17 был разбит на территории частной усадьбы, в той части памятника, которая застроена современным селом. В связи с этим постройка сохранилась фрагментарно, т.к. ее котлован был обрезан с востока ямой подвала постройки, относящейся к этнографической современности, а северной стороны – крупной срезкой, представляющей собой перекоп середины XX в. Тем не менее, ее размеры и внешний вид восстанавливаются практически полностью. Она представляла собой хозяйственную полуземлянку (3,2 x 3 м), в южной части которой находилась хозяйственная яма. Углублена в грунт на 1,8 м. Котлован постройки был ориентирован поперек склона террасы – север – северо-восток – юг – юго-запад. Каких-либо следов отопительного сооружения в данном помещении зафиксировано не было, а утраченные его части имеют столь небольшие размеры, что предполагать его нахождение на утраченном участке мало вероятно.

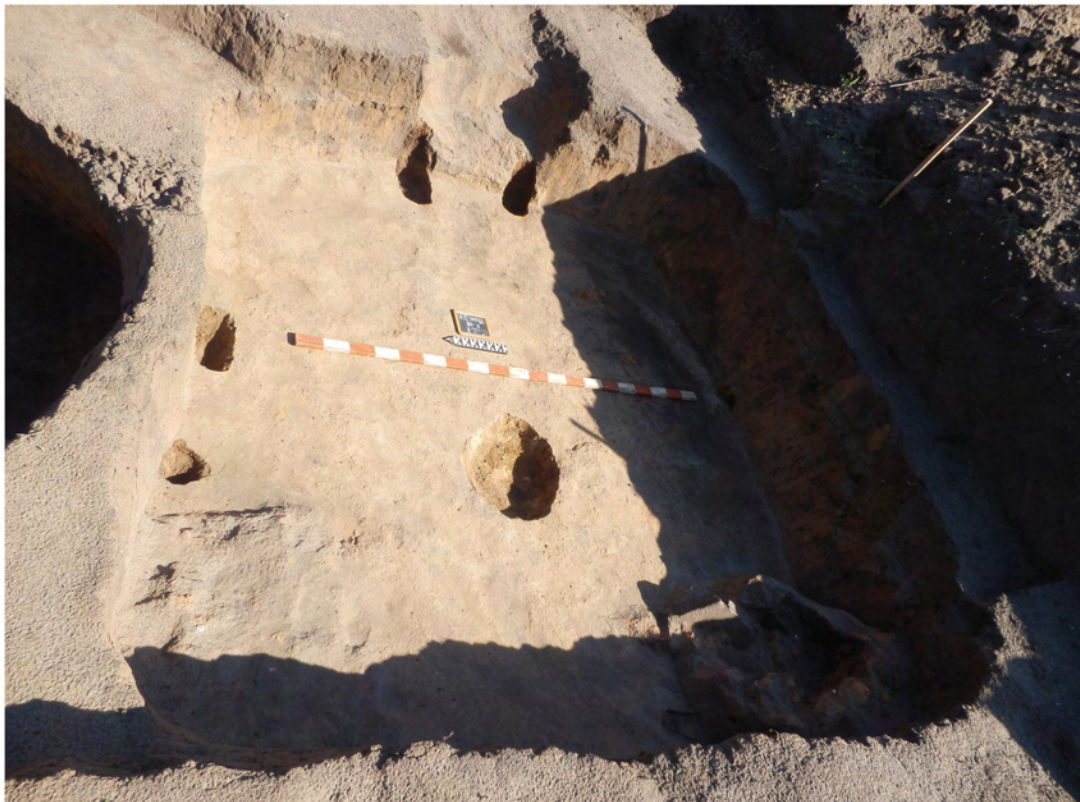
Фото 3. Котлован помещения 23.

Помещение 23 (фото 3) входило в состав стратифицированной группы построек, представляющих три периода строительной деятельности на данном участке памятника. Котлован помещения относился ко второму этапу. Своей северной стеной он обрезал южную часть котлована помещения 20. Небольшой котлован имел почти квадратную форму (2,4 x 2,6 м) и был ориентирован сторонами по сторонам света. Вход располагался с восточной стороны и имел вид коридора с тремя оплывшими ступеньками. У края нижней ступени зафиксированы две прямоугольные столбовые ямки, которые держали дверь. Еще две ямки располагались у северной стены котлована постройки. В центральной части была неглубокая яма, скорее всего от столба-упора, который держал кровлю помещения. Отопительное сооружение располагалось в юго-западном углу и представляло собой глинобитную печь, которая была непосредственно вмонтирована в угол котлована (фото 4). Внутри печи, под остатками свода были зафиксированы фрагменты горшка и куски разбитого жернова, которыми, наиболее вероятно, были выложены свод и топка отопительного сооружения. В противоположном – северо-западном углу котлована находилось пятно углей, золы с включением кусочков керамики и обожженных колотых костей животных. Наиболее вероятно, сюда выбрасывалась зола из печи.

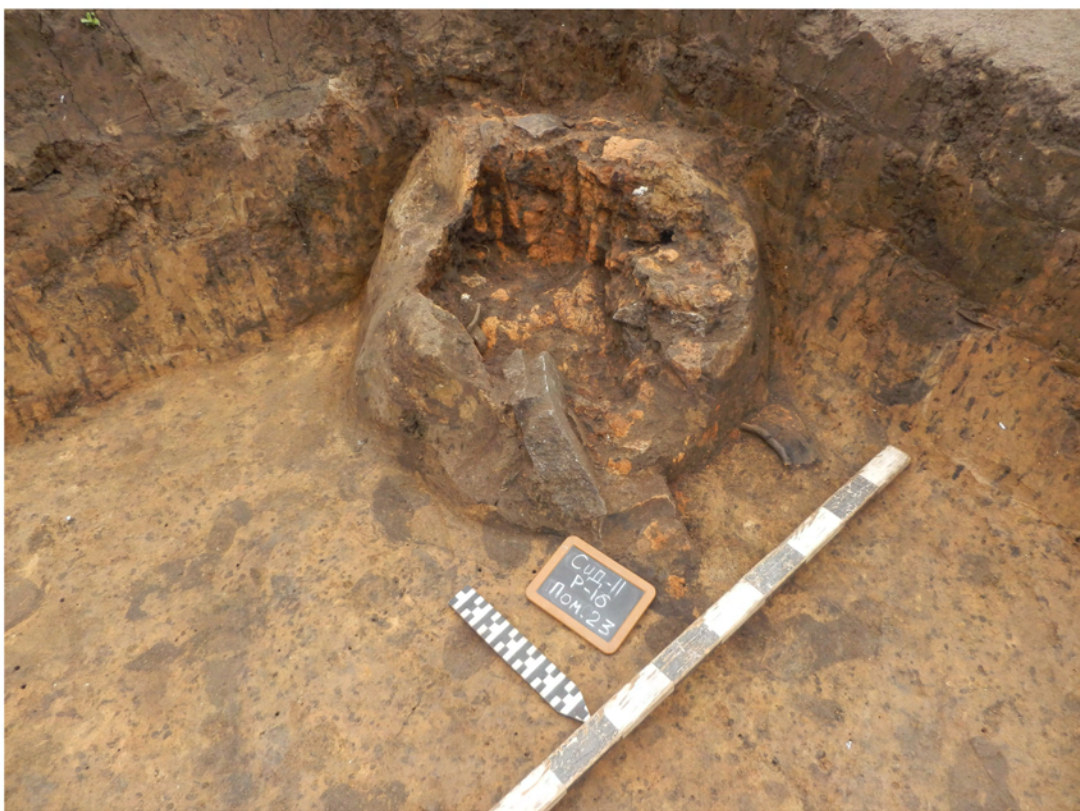
Фото 4. Отопительное сооружение помещения 23.

Интерес представляет факт наличия на поселении глинобитных печей (фото 4), широко представленных на русских землях в более поздний период. Подобного рода отопительные сооружения были встречены и на соседнем городище у с. Маяки [Михеев, 1965, с. 7; Швецов, Кравченко, 1990, с. 7]. Показательно, что на Маяках помещение с глинобитной печью, выявленное в стратифицированном комплексе в 1990 г., относилось к самому раннему горизонту. Таким образом, на обоих этих памятниках постройки с глинобитными печами (по имеющемуся в данный момент материалу) относятся не к последнему этапу их существования.

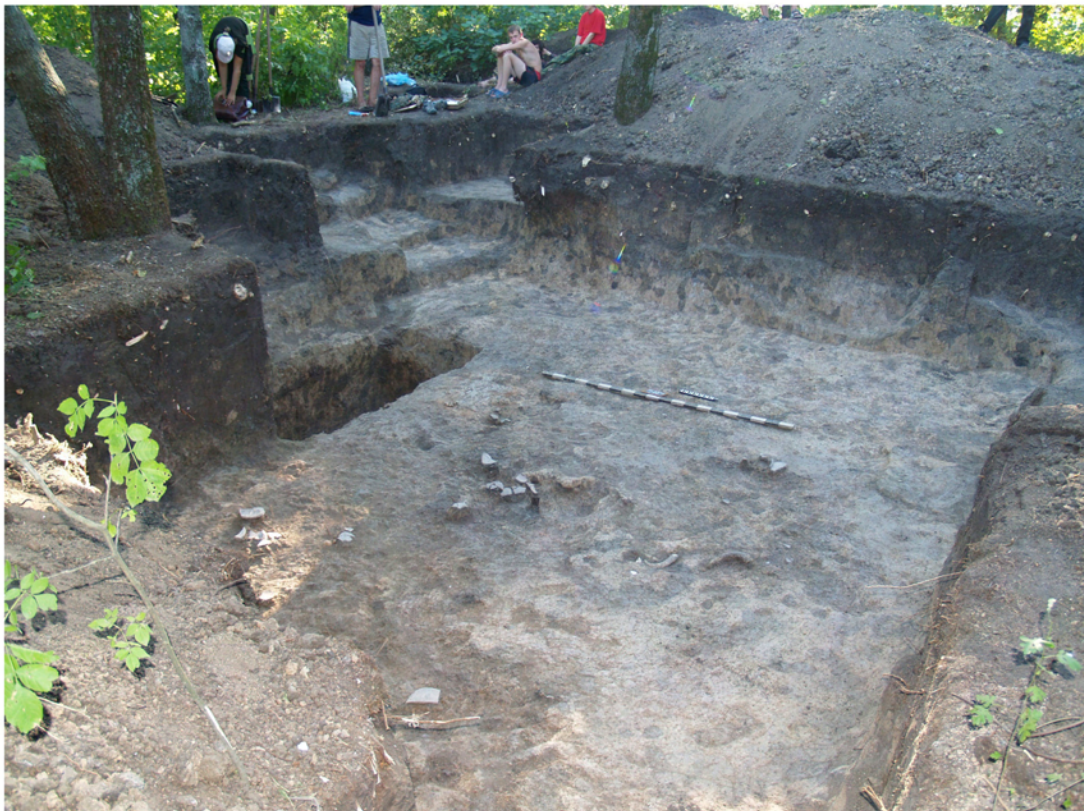
Фото 5. Котлован помещения 16. Вид с северо-востока.

Помещение 16 (рис. 6, 1; фото 5) представляло собой крупную полуземлянку (5,8 x 6,4 м, глубина 1,3-1,4 м), с большим (1,25 x 1,5 м) открытым очагом в центральной части. Обращает внимание факт полного отсутствия в полу котлована столбовых ям. Единственная столбовая яма располагалась у входа в постройку и представляла собой яму для столба, на котором держалась дверь. Вход находился в его юго-западном углу и представлял собой пологий коридор с пятью ступеньками (длина – 2,3 м, ширина – 0,8-1,6 м). С правой стороны у входа в помещение располагался прямоугольный подвал (2,9 x 1,5-1,6 м), углубленный в пол котлована на 1 метр. В заполнении подвала, у дна была обнаружена византийская монета – фоллис императора Льва V (813-920) сиракузского чекана [Sear, 1974, p. 269, № 1636] и мелкие фрагменты стеклянного со-

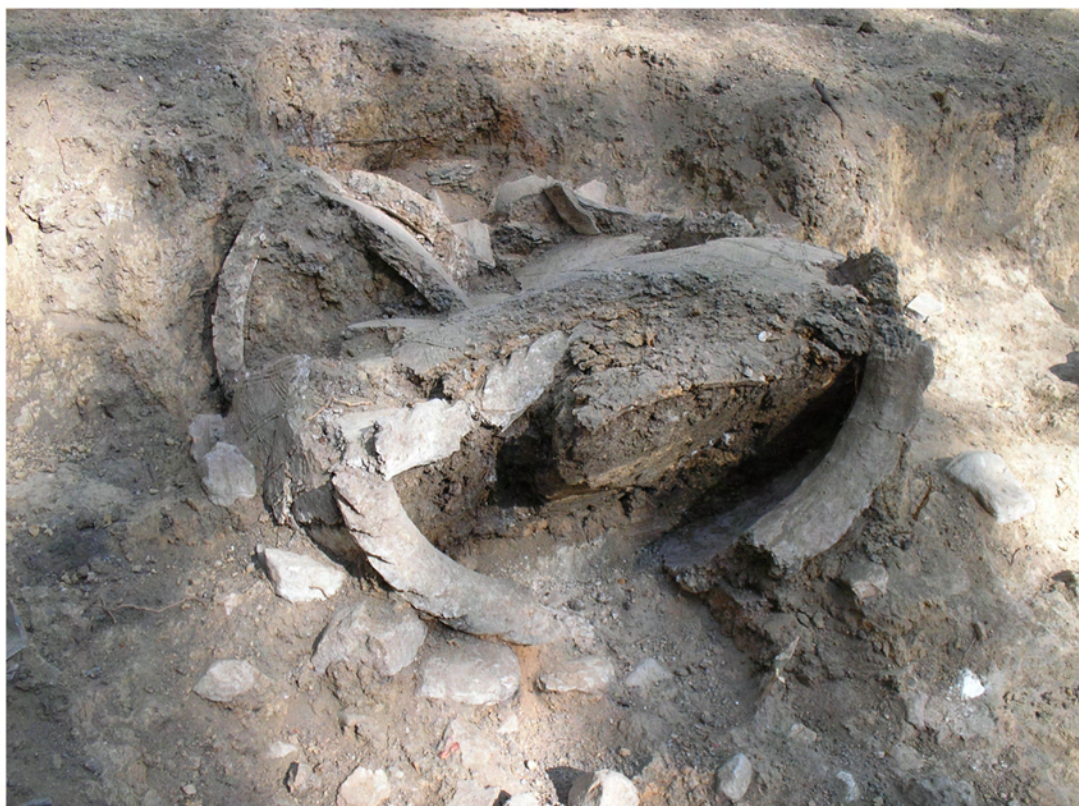
Фото 6. Отопительное сооружение помещения 15.

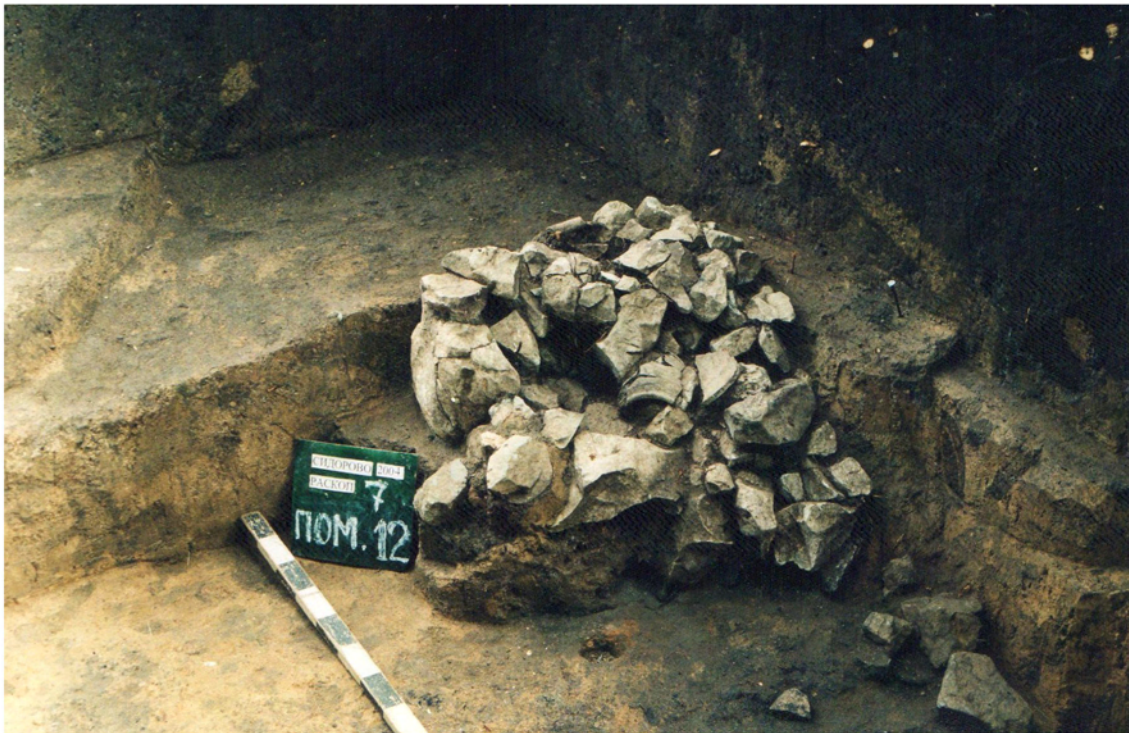
Фото 7. Печь-каменка в помещении 12.

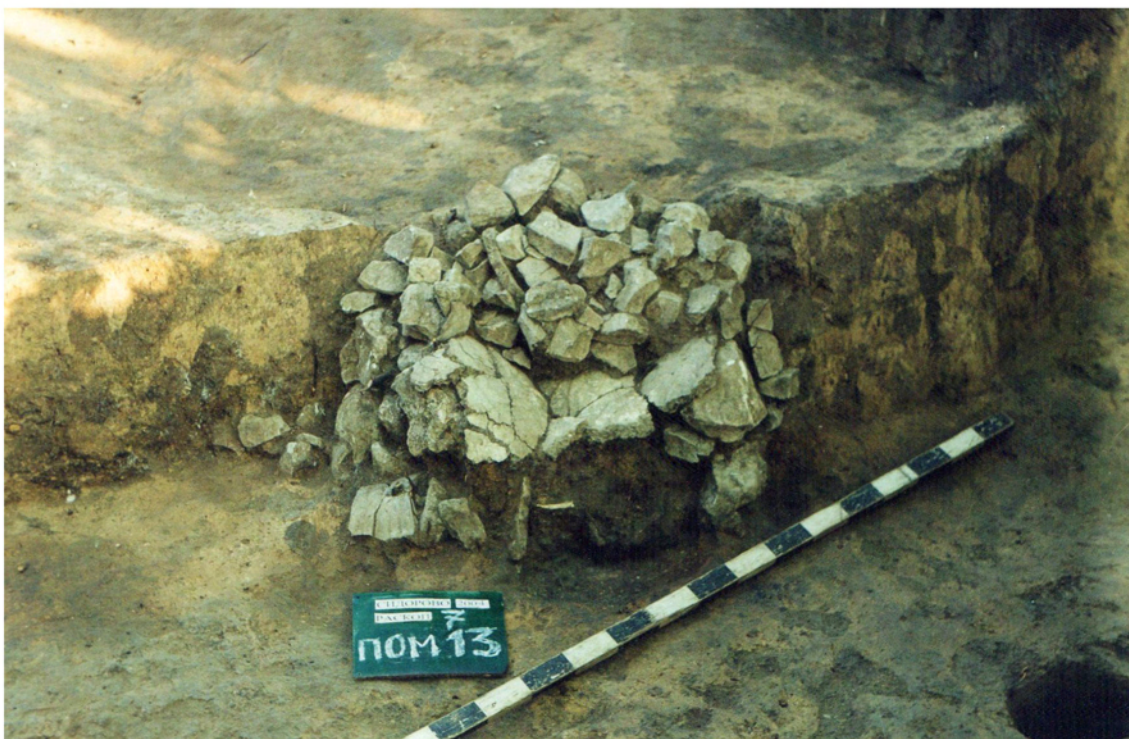
Фото 8. Печь-каменка в помещении 13.

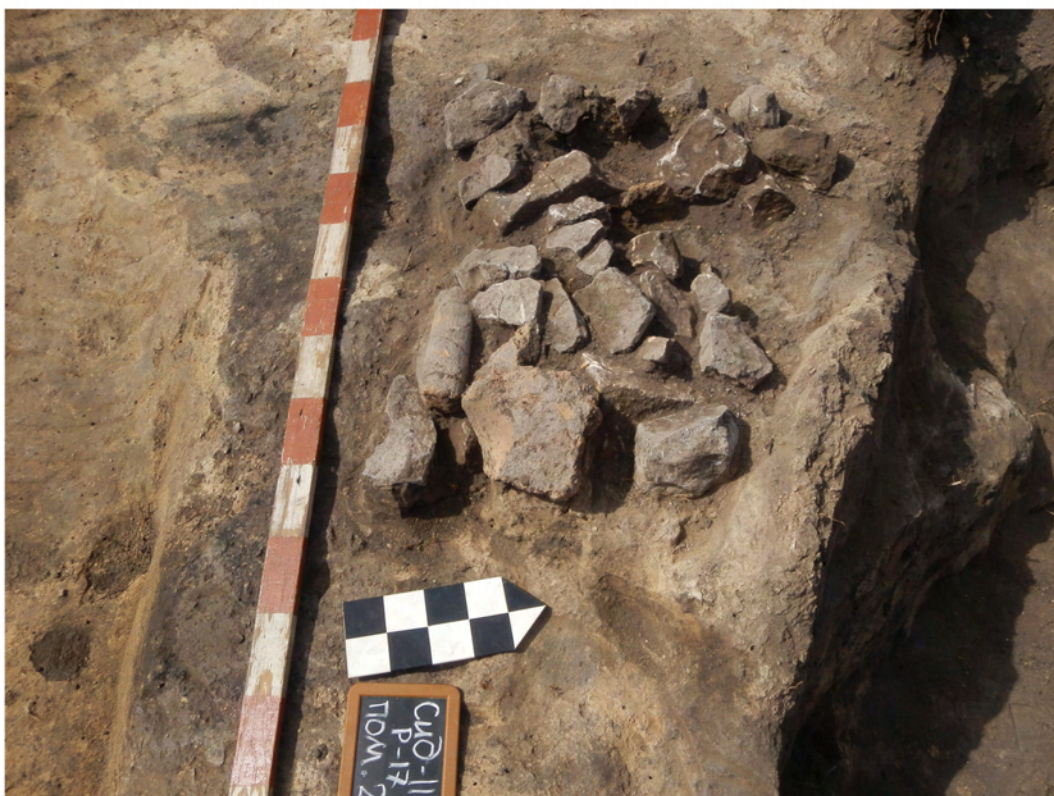
Фото 9. Печь-каменка в помещении 21.

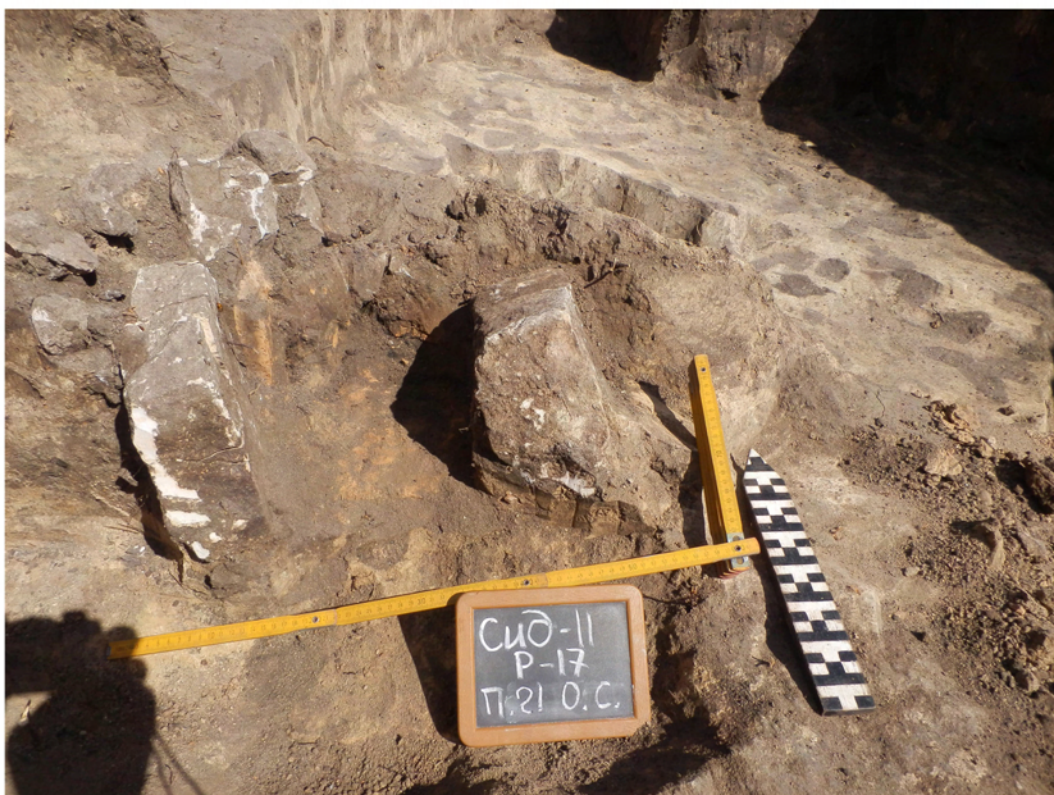
Фото 10. Топка печи помещения 21.

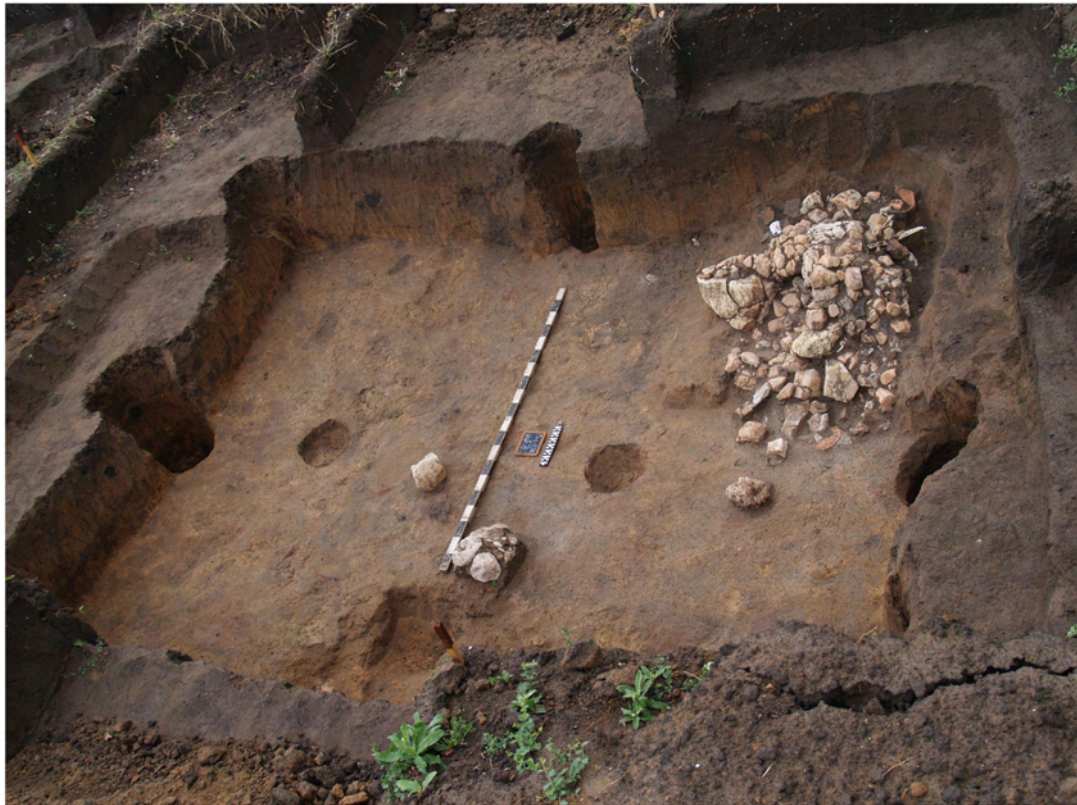
Фото 11. Котлован помещения 17.

Помещение 17 (рис. 6, 2; фото 11) представляло собой полуземлянку прямоугольной формы (3,35 x 4,2 м), углубленную в грунт на 1,3 м. Постройка имела столбовые ямы, две из которых, находился в центральной части ее восточной и западной стен. Стоявшие в них столбы держали матицу, на которой крепилась двухскатная кровля. Одна небольшая столбовая яма располагалась в центральной части северной стены. Как и прочие, она была врезана в стенку котлована и фактически находилась за его пределами. Вход располагался в юго-восточном углу постройки, в пользу чего свидетельствуют подрубки на стене котлована, которые держали лестницу. Отопительным сооружением являлась печь-каменка, которая находилась в северо-восточном углу котлована и была направлена челюстями в центральную его часть (фото 12). Напротив печи на полу располагались два камня, на которых ранее, скорее всего, крепилась деревянная лавка.

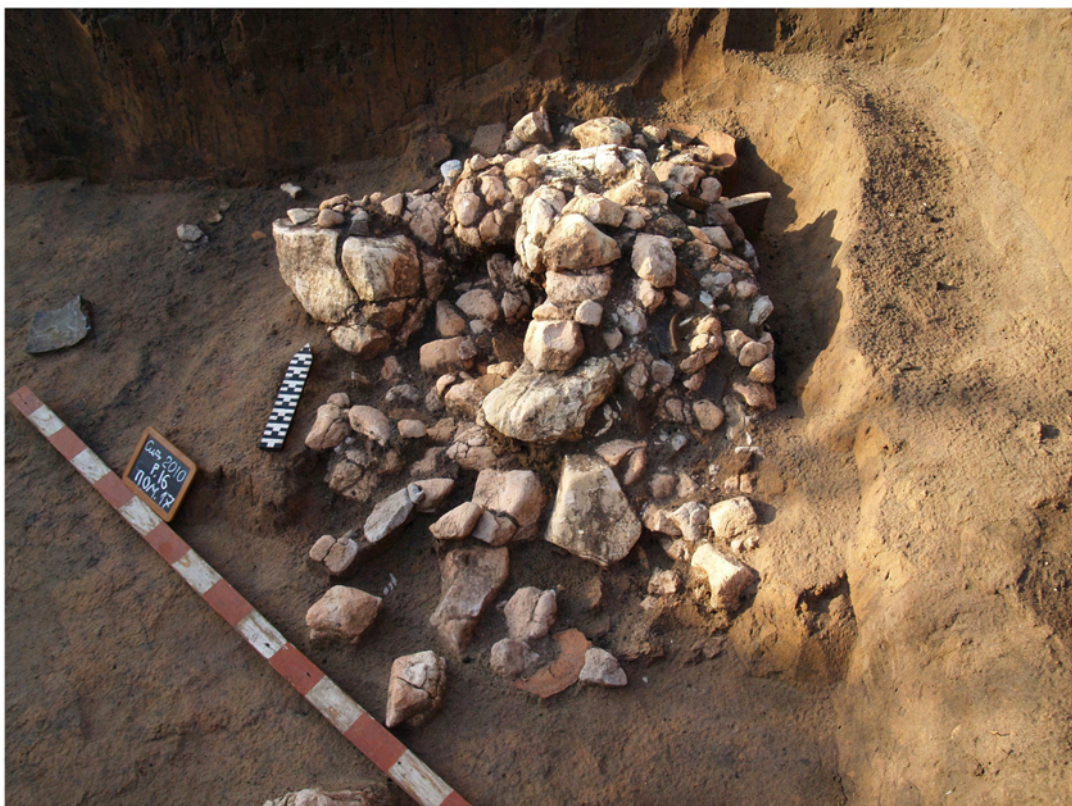
Фото 12. Печь-каменка в помещении 17.

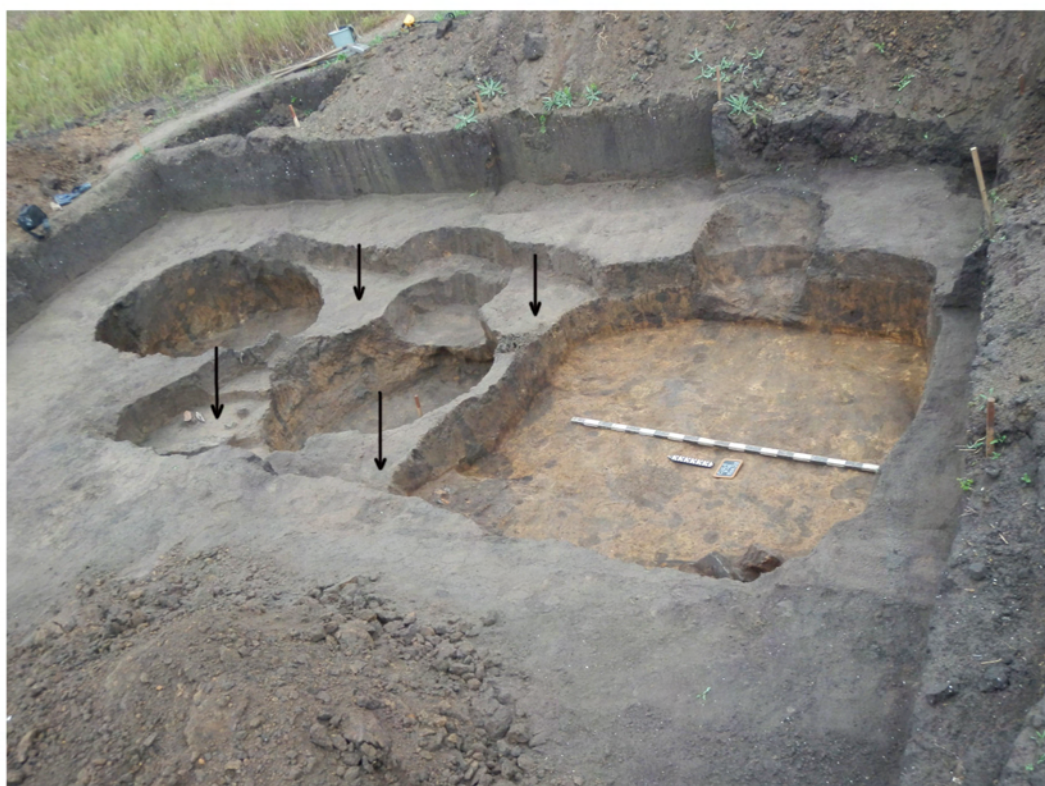
Фото 14. Стратифицированный комплекс в р. 16 (пом. 20, 23 хоз. Ямы 5, 6).
Стрелками показано помещение 20.

Помещение 20 (фото 13) входило в со-

став стратифицированной группы сооружений, выявленной в раскопе 16, в центральной части памятника. Они представляли, как минимум, три периода строительной деятельности на данном участке. Котлован помещения 20 относился к самому раннему из них, и соответственно, сохранился фрагментарно. Северная его часть была повреждена крупной хозяйственной ямой № 6. Южная сторона и центральная часть постройки была обрезана котлованом помещения 20 и крупной хозяйственной 5. Плохое состояние котлована не позволяет точно отнести его к какому-либо определенному типу. Наиболее вероятно он представлял собой небольшое помещение (2,9 x 2,2 м) с хозяйственной ямой в северо-западном углу. Углублено в грунт на 1,1 метра.
