**В. С. Флёров**

## **РАБОТЫ НА ПРАВОБЕРЕЖНОМ ЦИМЛЯНСКОМ ГОРОДИЩЕ В 2003–2006 ГГ. И ПРОЦЕССЫ ЕГО РАЗРУШЕНИЯ**

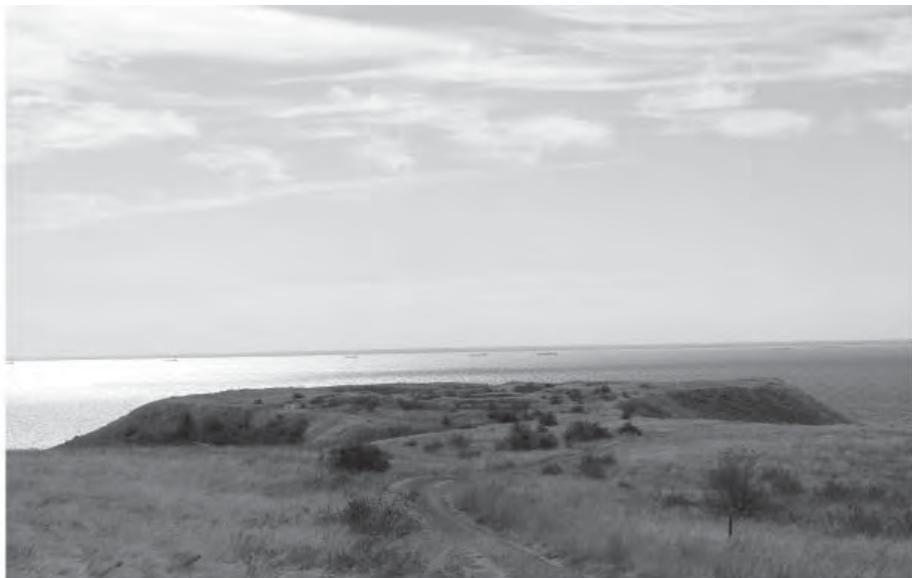
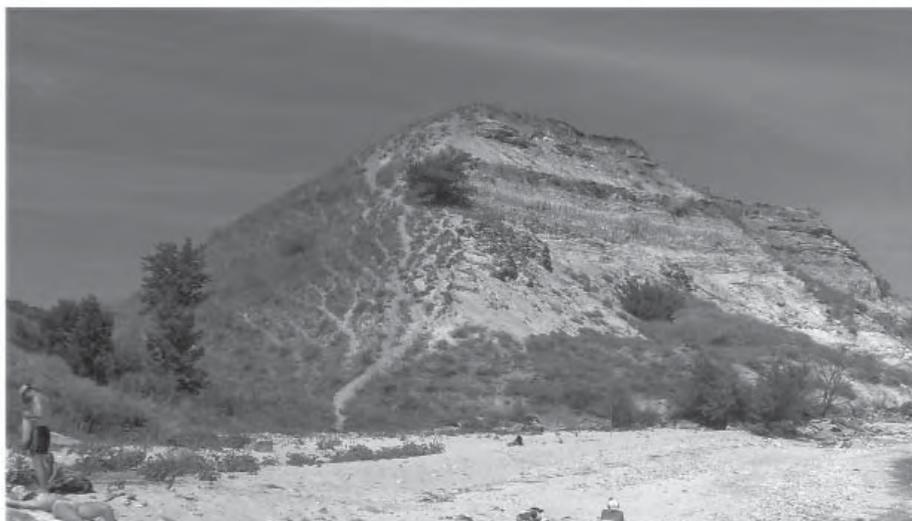
*Илл. 1.*  
Правобережное Цимлянское городище:  
1 – вид с запада; 2 – вид с юго-востока, с берега Цимлянского  
водохранилища

Изначально городище располагалось на правом берегу Дона, отсюда и его современное наименование, а после создания Цимлянского водохранилища оказалось уже на его правом берегу. Водохранилище и положило начало катастрофе, продолжающейся по настоящее время. Оно не только затопило всю пойму Дона, расстилавшуюся у подножия городища, но с середины 1950-х гг. стало непрерывно разрушать коренной правый берег (в еще большей степени разрушается левый низкий берег). К моменту раскопок С. А. Плетнёвой в 1958–1959 гг. береговой обрыв успел приблизиться к восточной крепостной стене, а затем началось и ее разрушение. В течение всех полевых сезонов моих раскопок городища я наблюдал этот процесс воочию (*илл. 1*).

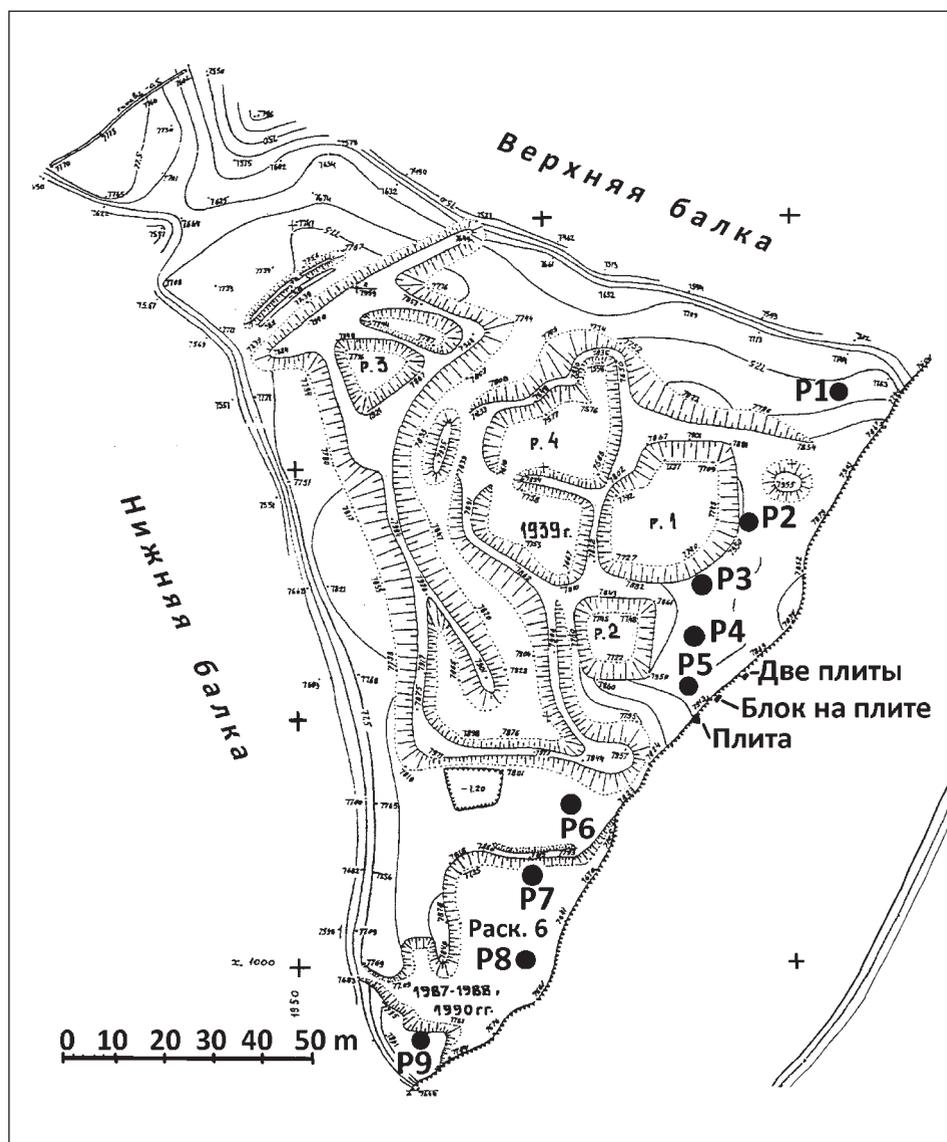
Илл. 2.

Правобережное Цимлянское городище, план 2003 г.  
(P1–P9 – реперы; репер P7 сохранился)

На август 2004 г. получены следующие результаты промеров от каждого репера до обрыва (илл. 2).

**Реперы 1 и 2.** Заметного обрушения не произошло. Отмечу особо, что репер 2 стоял на дне траншеи С. А. Плетнёвой периода 1958–1959 гг.

**Репер 3.** Произошло не обрушение, но пока лишь сползание, вываливание кромки обрыва примерно на 1 м. Такое сползание предшествует большому обрушению.

В точках 4–9 обрушение произошло. Это не случайно, так как наиболее интенсивно эрозия обрыва происходит именно в центральной и южной частях городища.

**Репер 4.** *Обрушилось 30 см.*

**Репер 5.** *Обрушилось 10–20 см.* Исчез висевший в обрыве против этой точки известняковый блок восточной крепостной стены, зафиксированный в 2003 г.

**Репер 6.** *Обрушилось примерно 80 см.*

**Репер 7.** Расположен на раскопе 6/1987–1990 гг., у его северной стенки. Обрушения кромки обрыва не зафиксировано.

**Репер 8.** Расположен на раскопе 6. *Обрушение – 75 см.*

**Репер 9.** Самый южный (стоял на южном отвале раскопа 6). *Обрушение восточной кромки обрыва – 10 см.*

Итак, с лета 2003 по лето 2004 г минимальное обрушение кромки обрыва составило 10 см, максимальное – 80 см. Эрозия обрыва иллюстрируется исчезновением блока восточной стены и обнажением в обрыве новых плит основания восточной крепостной стены.

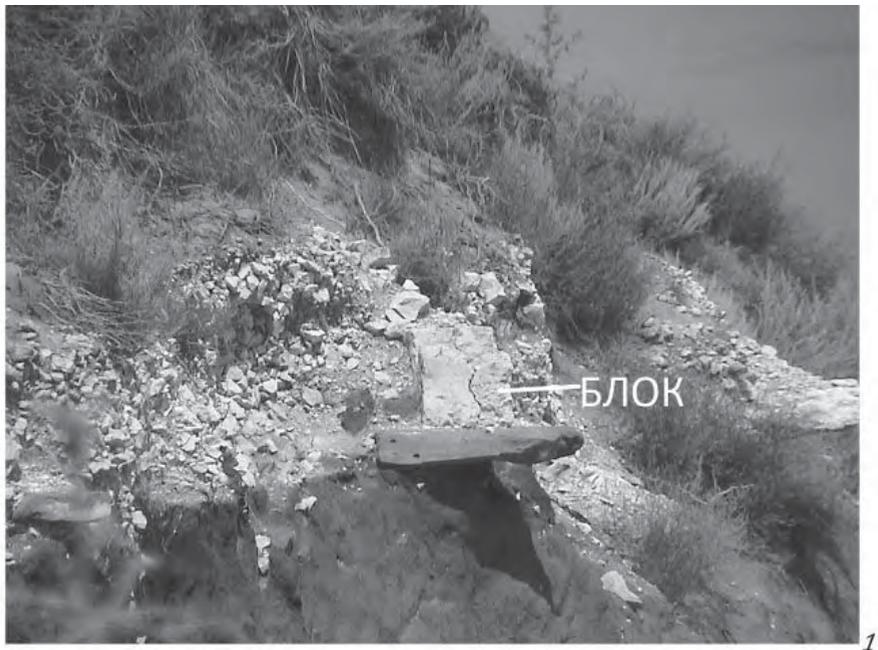
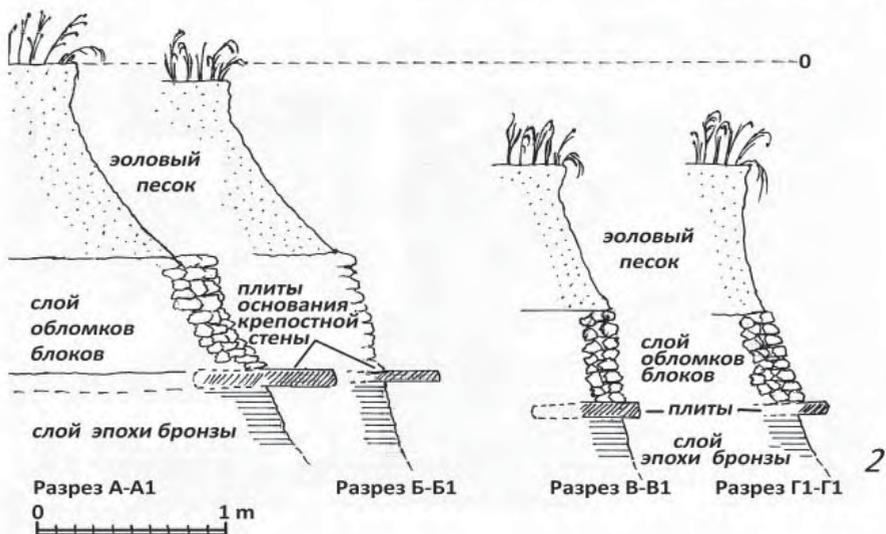
Илл. 3.

Правобережное Цимлянское городище:  
 1 – плиты и блок из основания восточной крепостной стены, фото 2003 г.;  
 2 – разрезы по кромке обрыва (см. илл. 4)

(илл. 2). На одной из этих плит лежал блок из нижнего слоя ее кладки (илл. 3: 1). Эти находки создавали впечатление, что в толще городища могли скрываться и другие остатки восточной крепостной стены. Появилась необходимость принять решение: возобновлять раскопки на восточной стене или отказаться от них, полагая, что найденные плиты и блок являются ее последними остатками. Сомнения вызывались тем, что по завершении первого этапа раскопок у меня сложилось впечатление, что от восточной стены сохранился только ее южный отрезок, который был полностью раскопан к 1990 году [Флёров, 1994, с. 493, рис. 2]. Севернее, как я тогда полагал, стена уже успела обрушиться в Цимлянское водохранилище. Это представление возникло из-за неверной оценки направлений кромки обрыва и самой крепостной стены.

Сверху вниз видимые в обрыве напластования располагаются следующим образом (илл. 3, илл. 4). Вся обращенная к водохранилищу восточная сторона городища перекрыта песком эолового происхождения, нанесенным ветром с середины прошлого века. Непосредственно у края обрыва его толща местами достигает 1,0 м. В ней коренится растительность степных видов. При раскопках в последующие годы было найдено подтверждение дате начала образования песчаного наноса: две стоявшие под ним вскрытые металлические консервные банки указанного времени. По мере удаления от обрыва толща песка уменьшается, западной стороны городища песок не достигал.

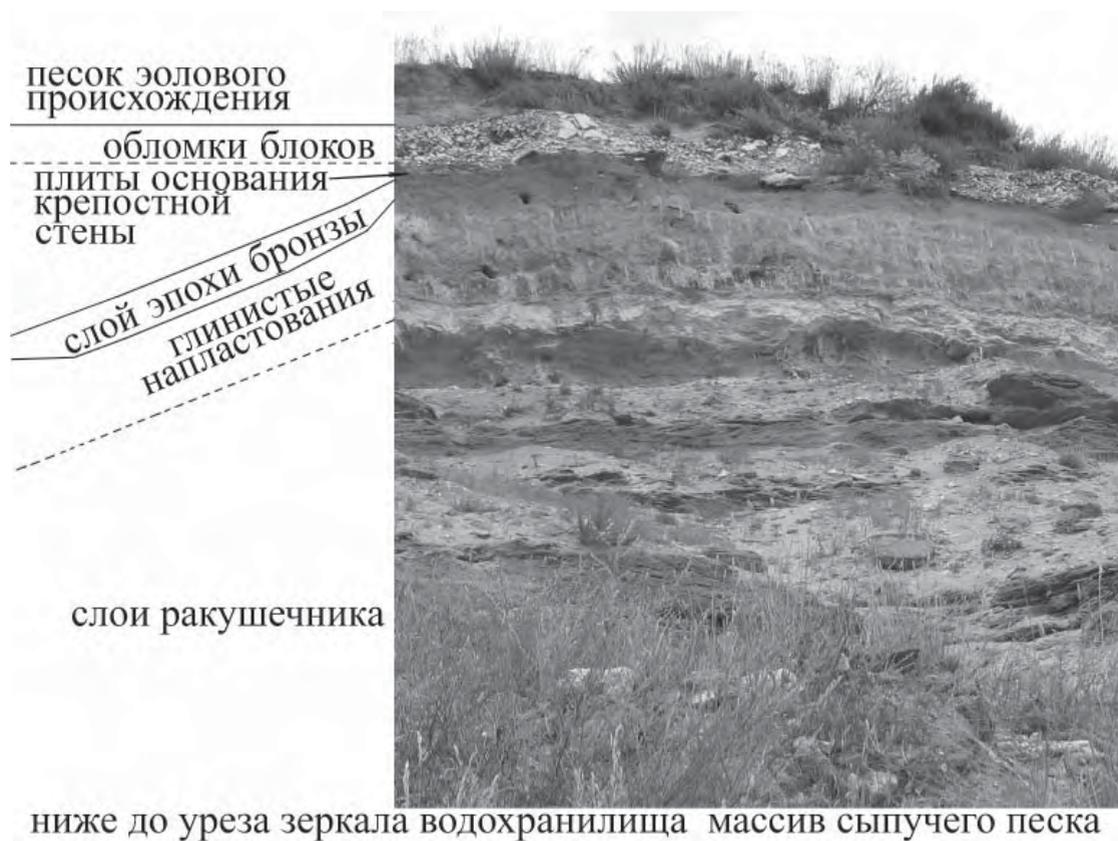
*Илл. 4.*

Стратиграфия верхних напластований в береговом обрыве  
(фотография выполнена под углом с берега Цимлянского  
водохранилища, с расстояния 50–60 м

Непосредственно под песком залегал сплошной развал обломков белых известняковых блоков восточной крепостной стены. Его белый цвет не позволяет его спутать с какими-либо другими отложениями. Высота этого слоя в среднем до 0,5 м. Он, в свою очередь лежал на плитах ракушечника и плотного песчаника, из которых сооружено основание стены. Большинство плит, как и блоков, были растащены казаками еще в середине XVIII в.

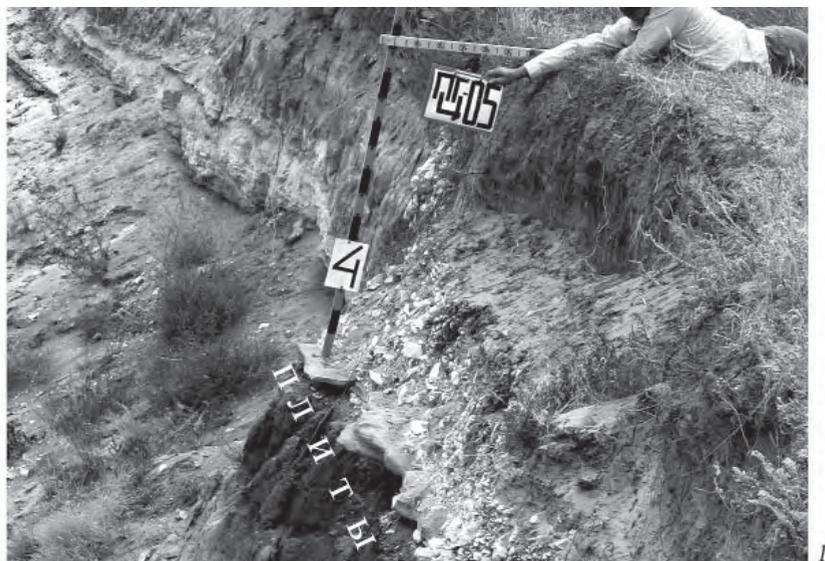
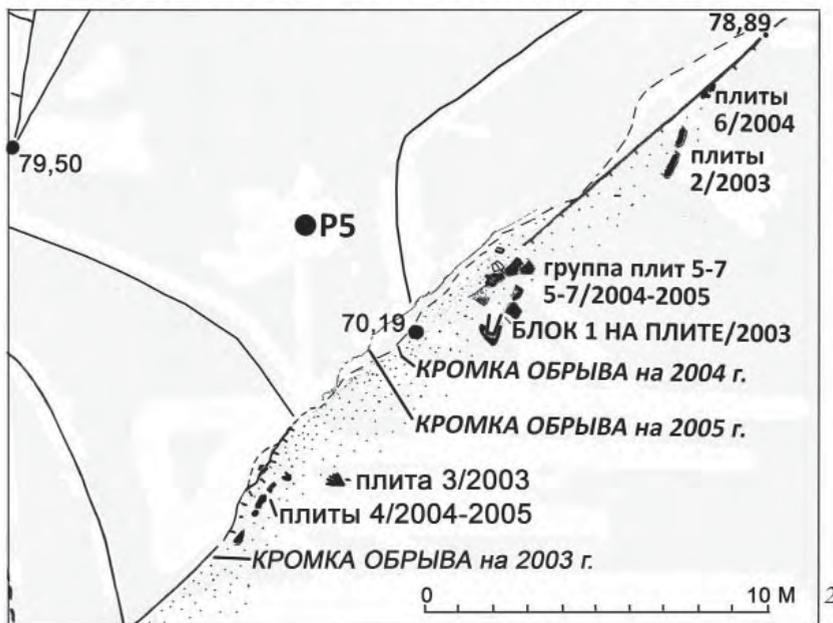
Илл. 5.

Смещение кромки обрыва с 2003 по 2005 г.:

1 – Измерения смещения, рабочий момент; 2 – Смещение кромки обрыва, плиты, входившие в основание восточной крепостной стены

Продолжились наблюдения за верхней кромкой берегового обрыва. По мере ее продвижения, в обрыве появлялись новые плиты основания крепостной стены (илл. 5: 1). В итоге была составлена схема продвижения кромки обрыва и появления новых плит. Последних становилось все больше (илл. 5: 2). Позднее стало понятно, что они лежали в середине основания восточной крепостной стены.

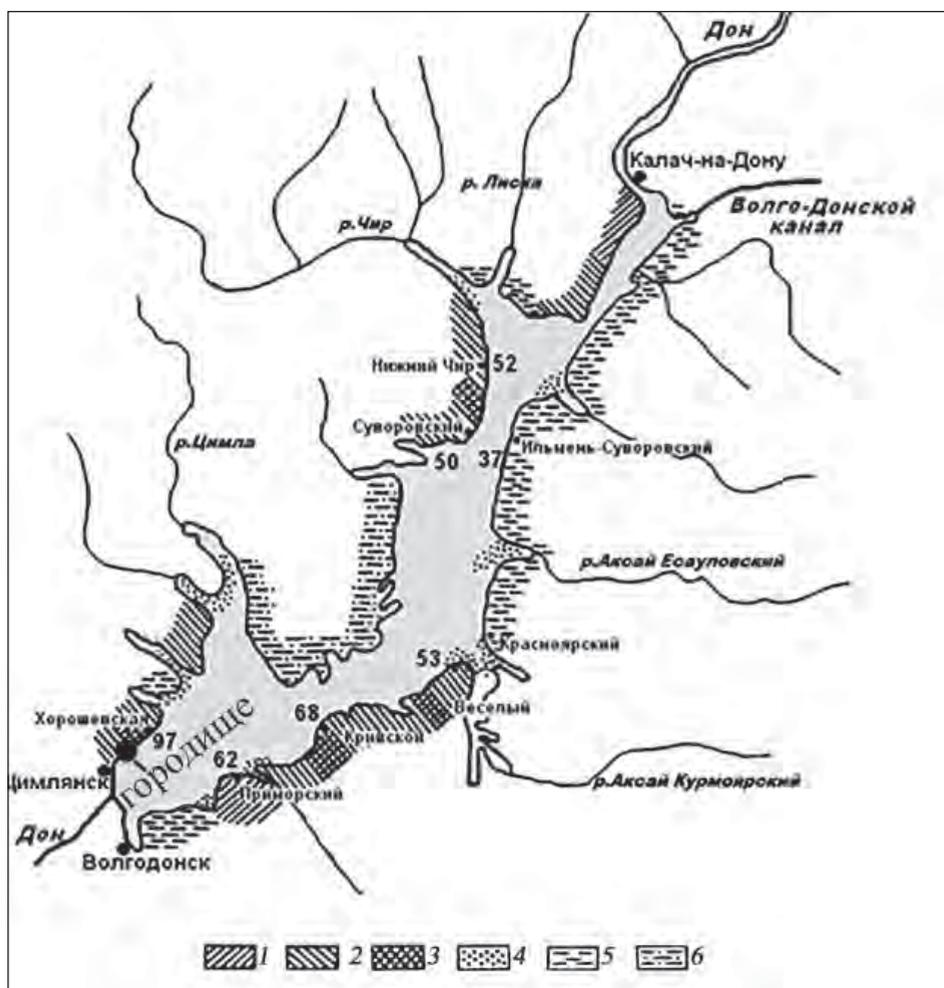
Илл. 6.

Типы берегов и смещение береговой линии к 1972 г.:

3 – абразионно-обвальный; 4 – низкий ровный затопляемый;

5 – бухтовый; 6 – аккумулятивный (смещение береговой линии показано цифрами в метрах) в метрах) (по: [Стародуцев, Богданец, 2016])

Существуют конкретные данные о переработке берегов Цимлянского водохранилища за определенных периоды. Схема одного из них представлена на *илл. 6*. Обратим внимание на данные по ст. Хорошовской – пункту наиболее близкому к Правобережному городищу, у которого отступление береговой линии к 1972 г.

составило 97 м. Признаю, перенос данных по ст. Хорошовской на Правобережное городище не совсем корректен, но показателен сам по себе.

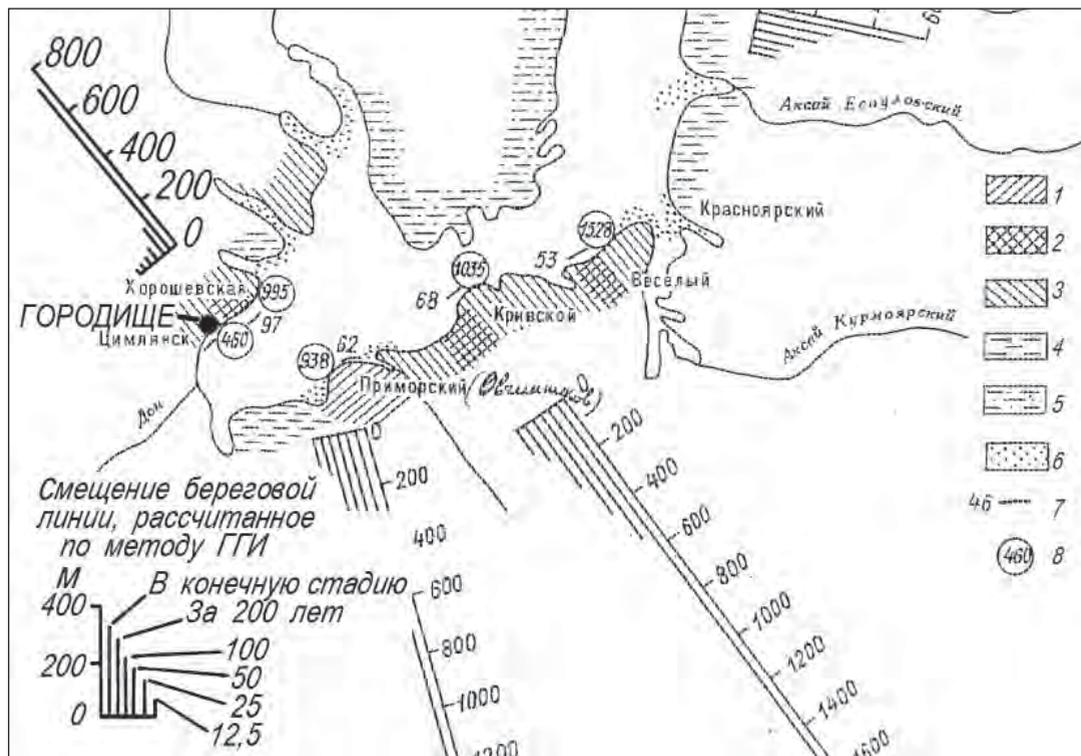
Илл. 7.

Типы берегов Цимлянского водохранилища, фактическое (по 1972 г.) и ожидаемое смещение береговой линии

Типы переформирования берегов:

- 1 – абразионный; 2 – абразионно-оползневый; 3 – абразионно-обвальный; 4 – низкий ровный берег затопления; 5 – бухтовый; 6 – аккумулятивный; 7 – смещение береговой линии, цифрой показан наибольший размыв берега на участке, м; 8 – наибольший объем размываемого материала в м<sup>2</sup> на погонный метр берега на участке или створе

Гораздо больший интерес представляет карта прогноза переработки берегов<sup>6</sup>. Для нас это прогноз полного уничтожения городища Цимлянским водохранилищем (илл. 7). К сожалению, масштаб карты не позволяет по прилагаемой шкале точно определить годы исчезновения мыса, на котором расположено Правобережное городище. Полагаю, что последние его остатки исчезнут с лица земли уже в промежутке 50–75 лет. Раньше или позже произойдет это печальное событие, значения не имеет. Меры по спасению единственного в своем роде памятника археологии должны были быть приняты лет 25 назад. Будут ли они приняты, скажем, в ближайшие 5–10 лет? В условиях прогрессирующего обнищания страны даже мечтать об этом не следует, хотя первоначально необходимая сумма невелика, около 100 млн. рублей.

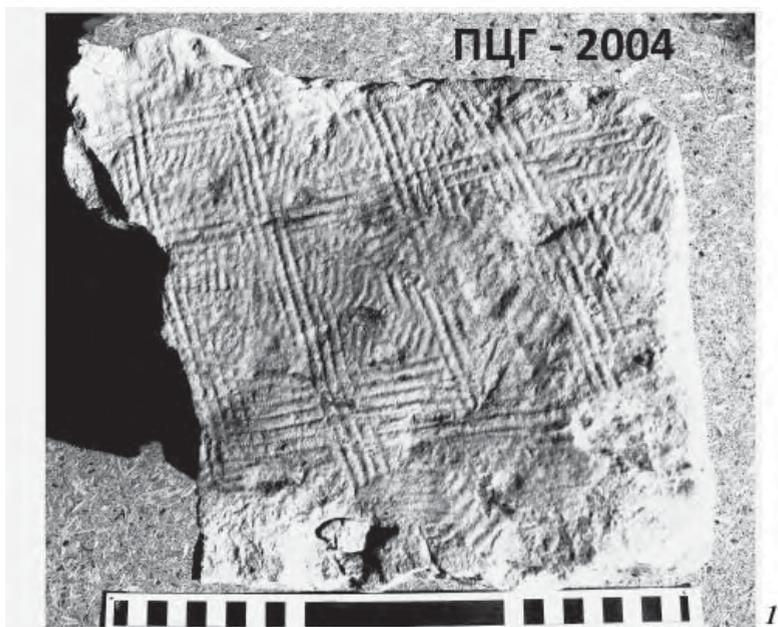
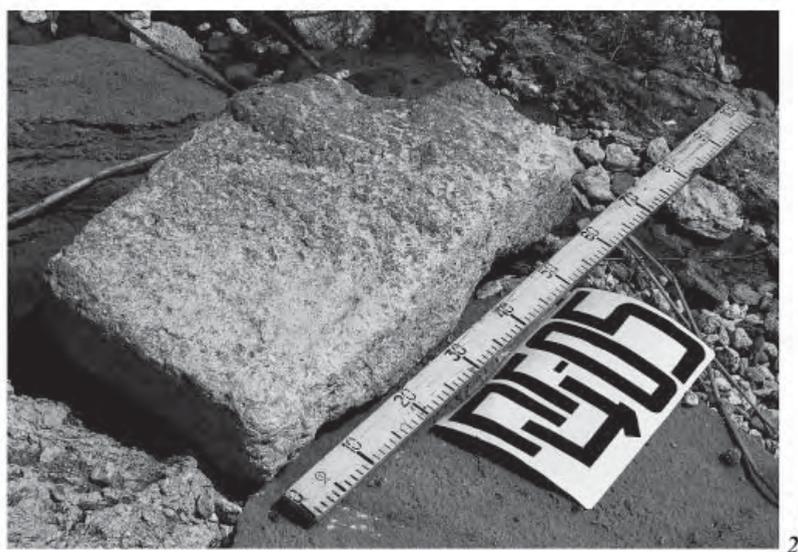
Илл. 8.

Выпавшие из напластований Правобережного Цимлянского городища на берег водохранилища фрагмент белого известнякового блока (1) и плита из ракушечника (2)

Разрушение восточной крепостной стены оставило и свои реальные следы. В 2004 и 2005 гг. у подножия центральной части городища на пляжной полосе обнаружены блок с декором и плита, вытесанная из плотного ракушечника (илл. 8: 1, 2). Они выпали из восточной стены крепости. Оба предмета чрезвычайно интересны.

Вторая находка – плита из ракушечника. Этот вид строительного материала мне был известен по раскопкам башни в 1988 г. на южном углу крепости. Такими плитами в ней был вымощен сквозной проход [Флёров, 1994, с. 494, рис. 3].

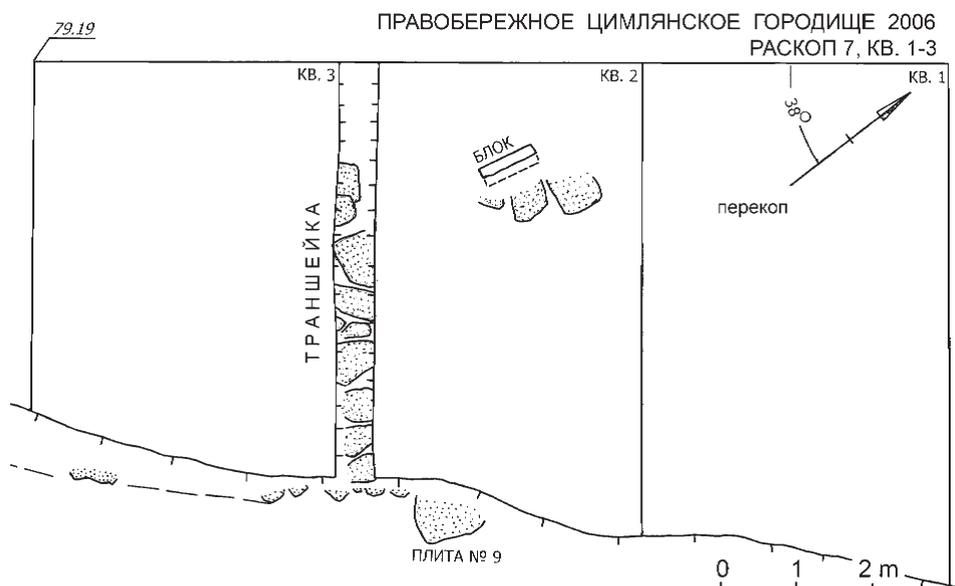
Илл. 10.

Раскоп 7/2006 с разведочной траншейкой и частично раскрытыми плитами основания восточной крепостной стены (полностью расчищены в 2007 г.)

Ориентированный по направлению обрыва раскоп получил следующие размеры: длина (северо-западная стенка) – 12,00 м, северо-восточная – чуть более 6,50 м, юго-западная – 4,50 м. Юго-восточная граница раскопа – обрыв с торчащими из него плитами (илл. 10).

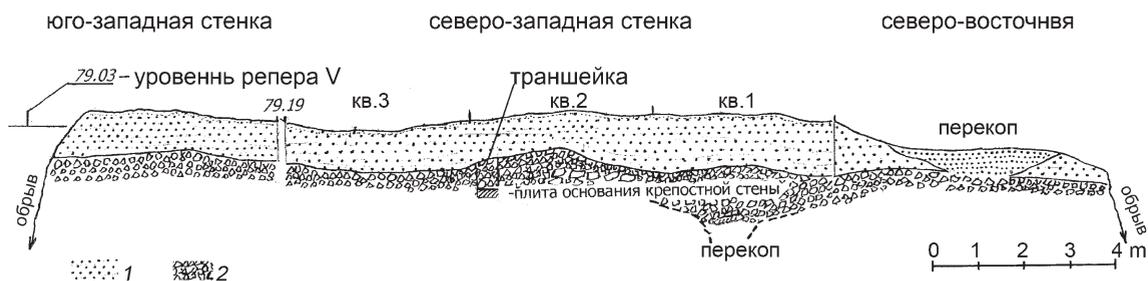
Илл. 11.

Раскоп 7/2006, стратиграфия

Стратиграфия. Мощность слоя песка по юго-западной его стенке составляла 85 см. Мощность по длинной северо-западной стенке колебалась от 85 до 130 см. Песок не содержал никаких посторонних включений, тем более не мог содержать культурных остатков времен существования крепости (илл. 11).

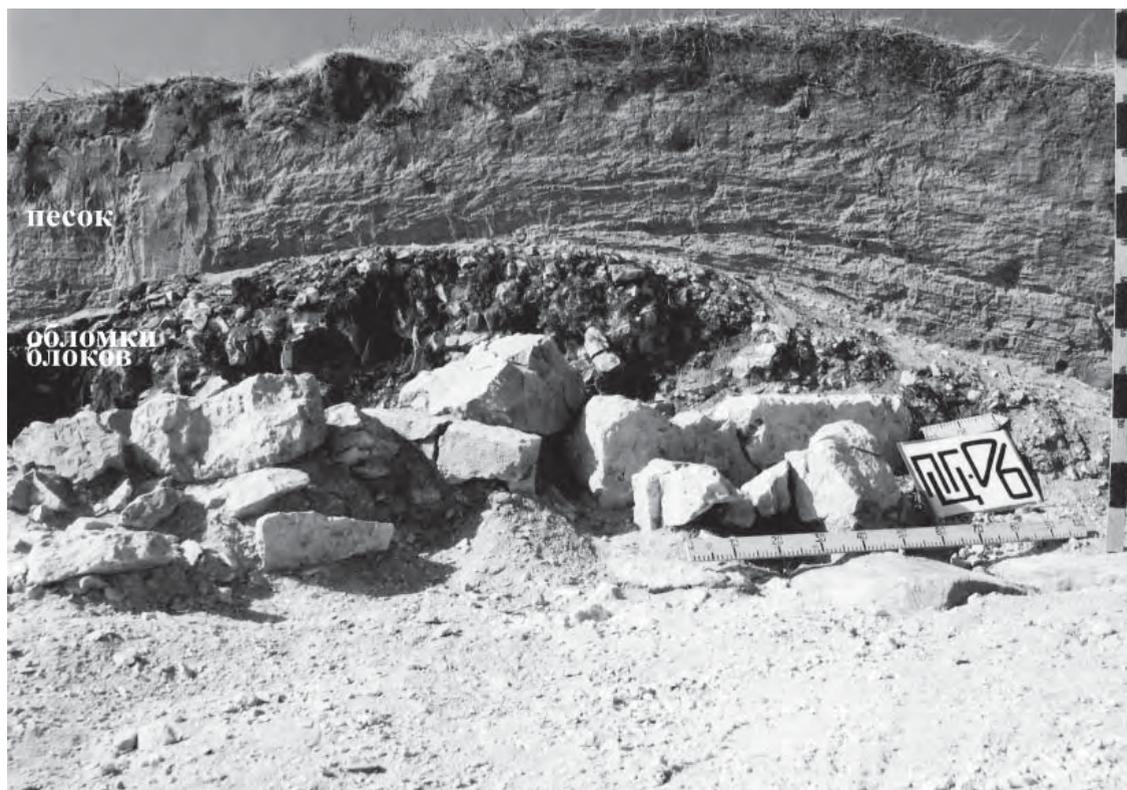
Илл. 12.

Раскоп 7/2006 в процессе раскопок. На переднем плане скопление блоков восточной крепостной стены. Вид с востока.

После снятия песка, как и ожидалось, появился развал мелких и больших обломков блоков в смеси с пылевидным серым грунтом (илл. 12), среди которых встречались фрагменты керамики, черепицы, керамических плиток, а так же обломки блоков с декором.

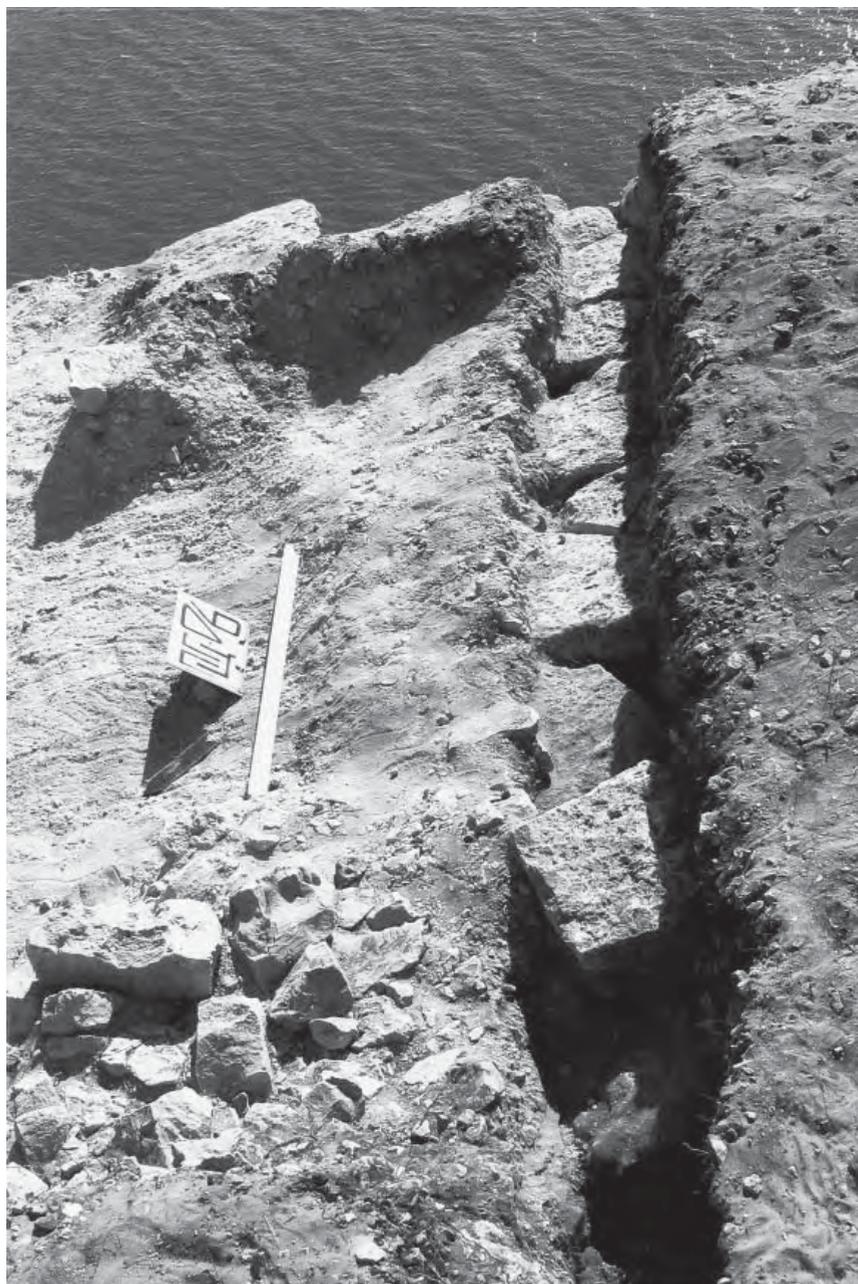
*Илл. 13.*

Разведочная траншейка на раскопе 7. Рабочий снимок; вид с запада

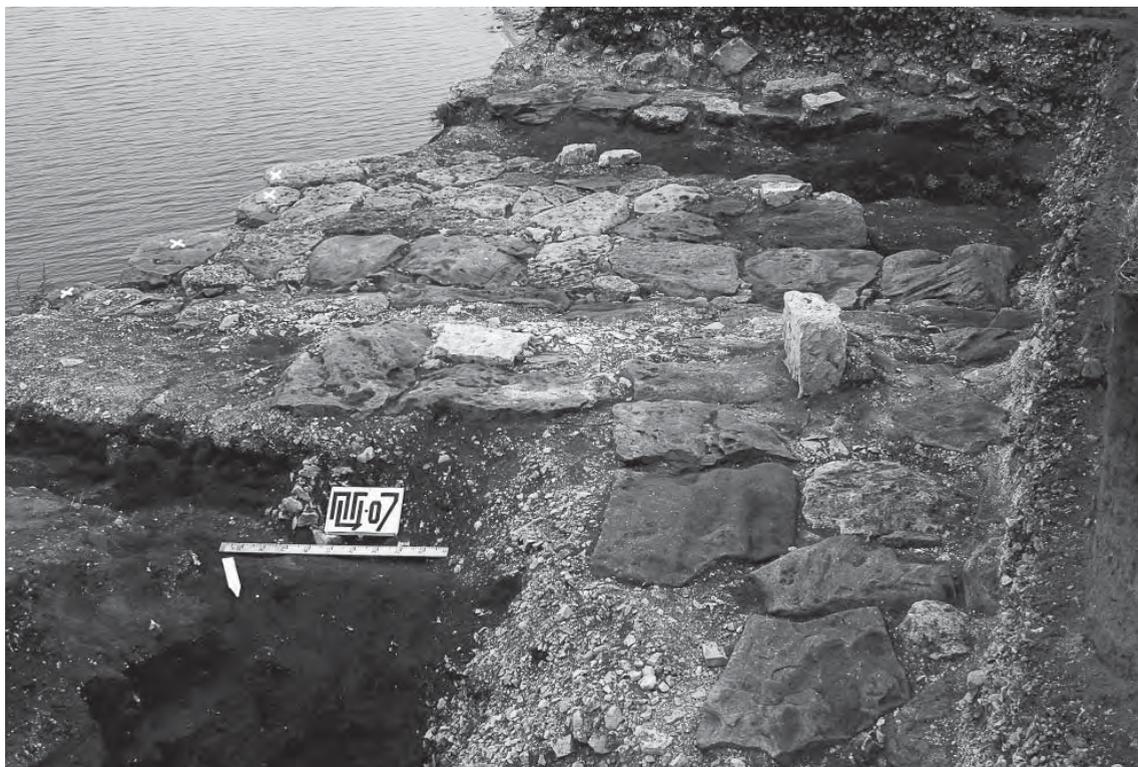
*Илл. 17.*

*Плиты основания северной половины башни IV  
по состоянию на август 2007 г.  
Белыми крестиками отмечены плиты, упавшие в обрыв  
до августа 2008 г. К 2018 г. обрушились все плиты.*
