В. В. ЛЕБЕДИНСКИЙ, Ю. А. ПРОНИНА

ИЗУЧЕНИЕ ДРЕВНЕЙ БЕРЕГОВОЙ ЛИНИИ ХЕРСОНЕСА ТАВРИЧЕСКОГО И ЕГО ХОРЫ

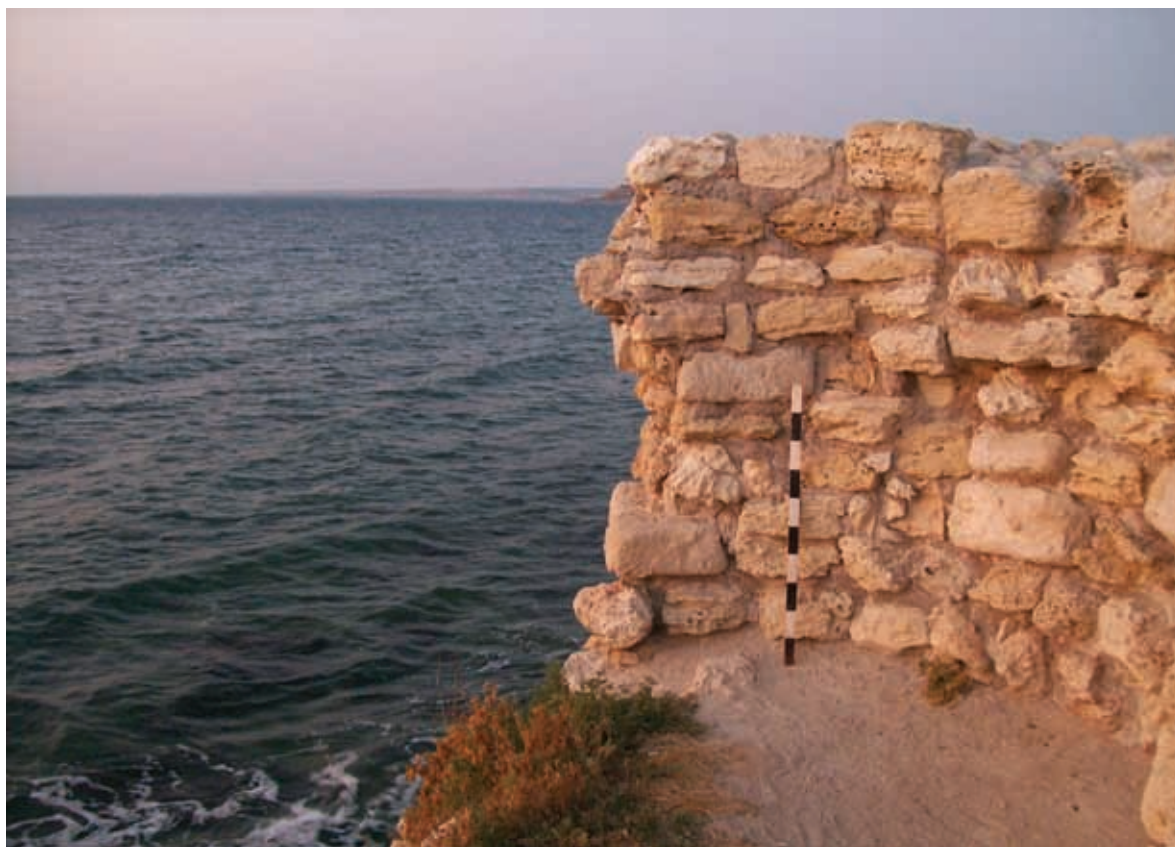
Рис. 2. Стена апсиды Шестистолпного храма обрушающаяся в море.

Почти 70% периметра древнего города приходится именно на морской берег. Вследствие этого происходит постоянное, постепенное разрушение волнами и прибоем береговой линии городища — необратимый процесс абразии. Однако уменьшение площади города происходило не только в результате береговой абразии, но также в результате трансгрессии уровня Черного моря. Получила распространение точка зрения, согласно которой уровень моря в Северном Причерноморье поднялся с античных времен не менее чем на 4 м. [Блаватский 1961 а: 277–279] Таким образом, отдельные из кварталов древнего Херсонеса, а также клеры и усадьбы его хоры оказались подтопленными. А часть городской застройки подвергается абразии с момента основания города и до сегодняшних дней (Рис. 2.).

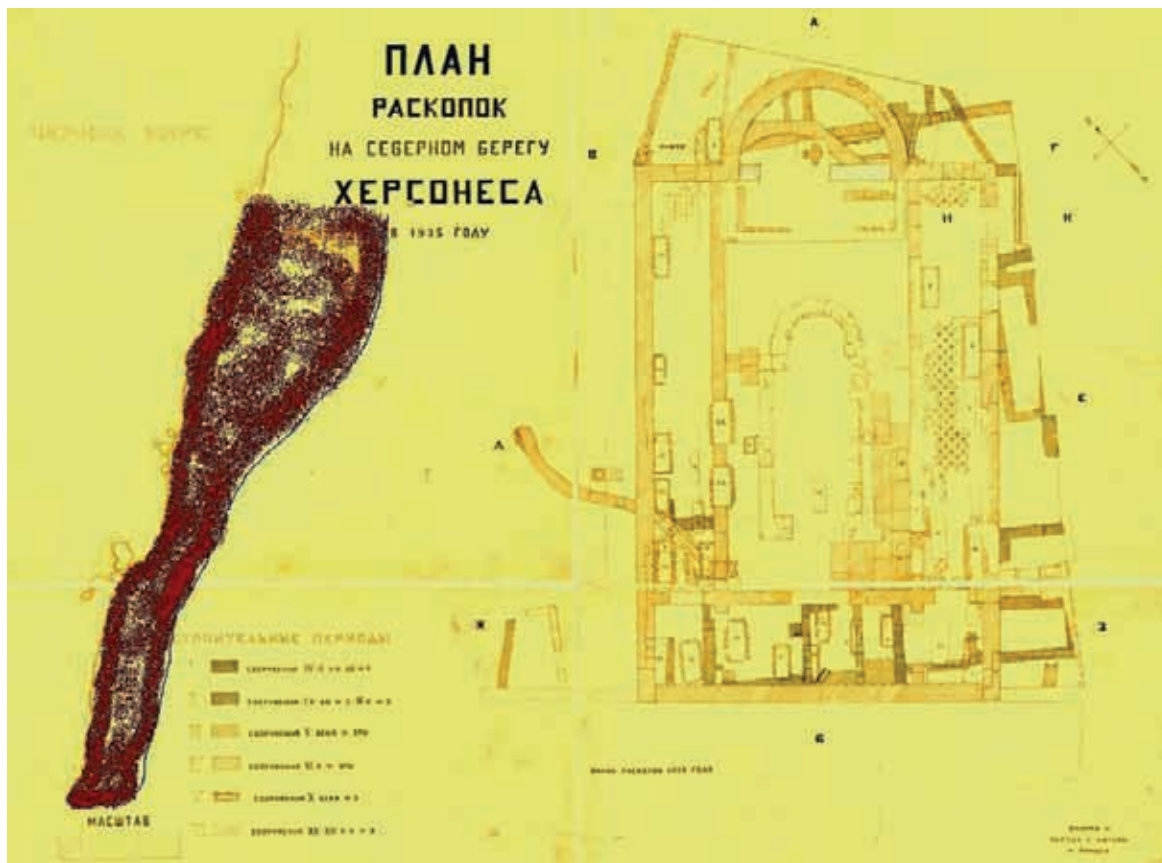
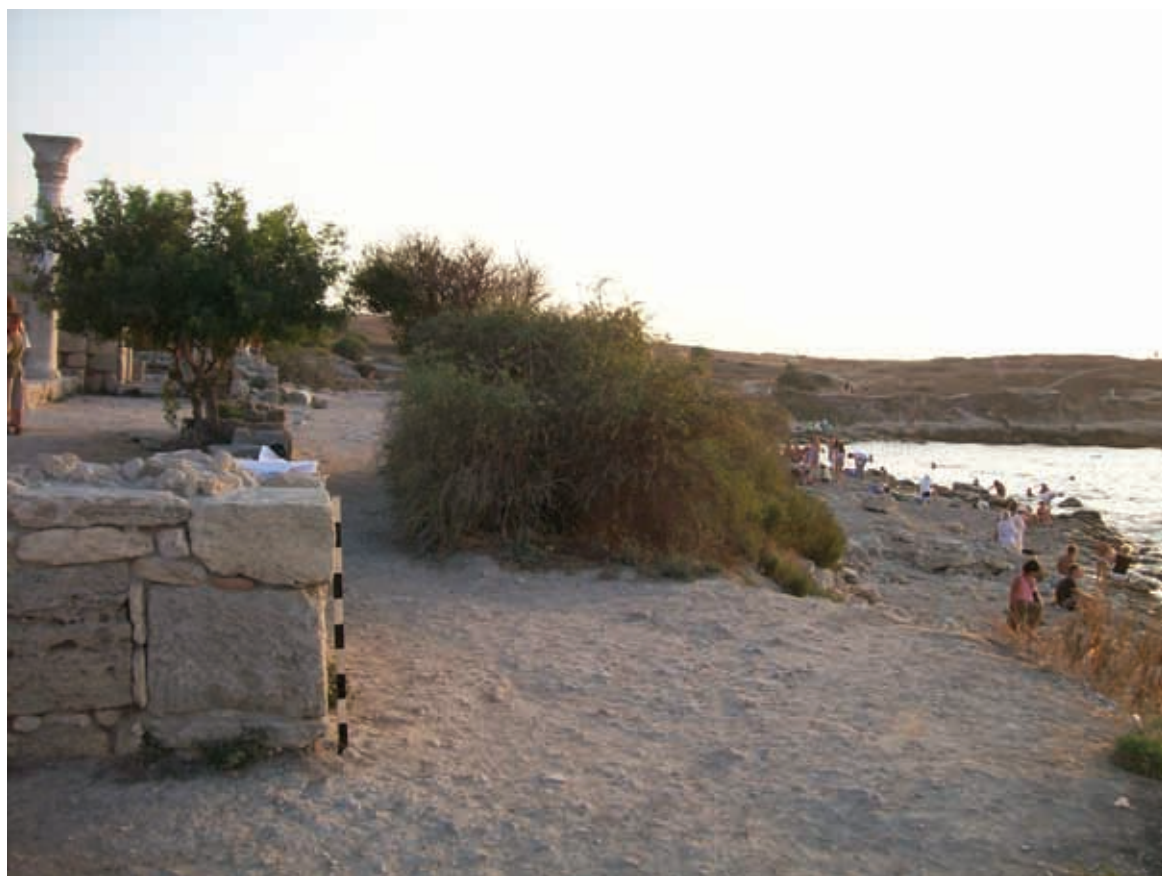
Рис. 6. Утрата береговой полосы у Базилики 35 года.

Исходя из плана раскопок 1935 г. [Архив НЗХТ, чертеж № 426], утрата береговой полосы составляет не менее 1,8 м (Рис. 6). Однако, как и в слу-

чае с «Базиликой 1932 года», из-за досыпок грунта и относительно полого берега измерения можно принимать с достаточной долей вероятности.

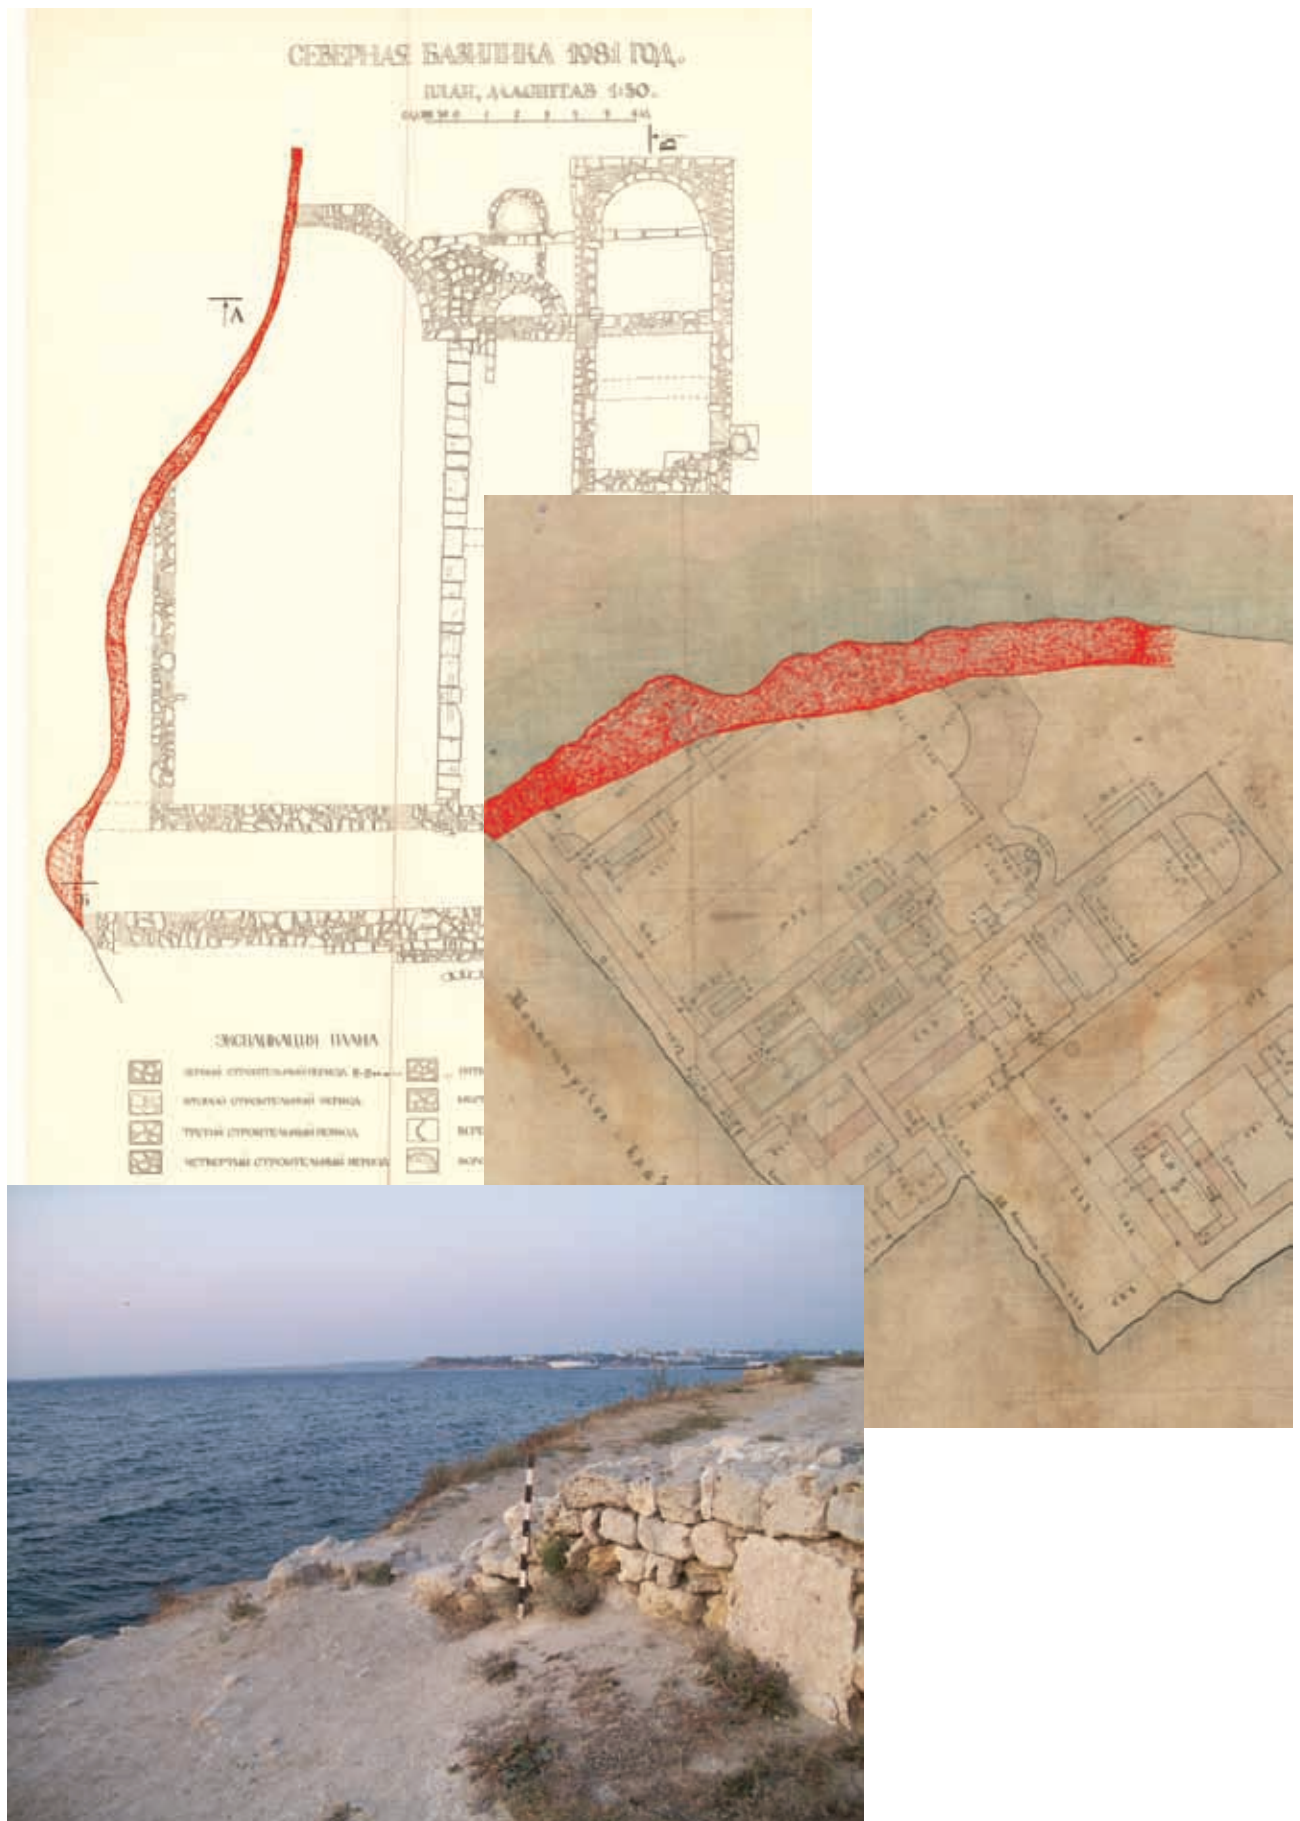
Рис. 7. Утрата береговой полосы и архитектурных деталей Северной базилики.

Относительно плана раскопок 1893 г. [Архив НЗХТ, чертеж № 335] утрата берега и архитектурных деталей составляет от 1,7 — до 2 м (Рис. 7).

Исходя из плана раскопок 1981 г. [Архив НЗХТ, чертеж № 3114/1], который был взят для проверки предыдущих данных, утрата составила от 0,3 — до 0,8 м (в среднем 0,6 м).

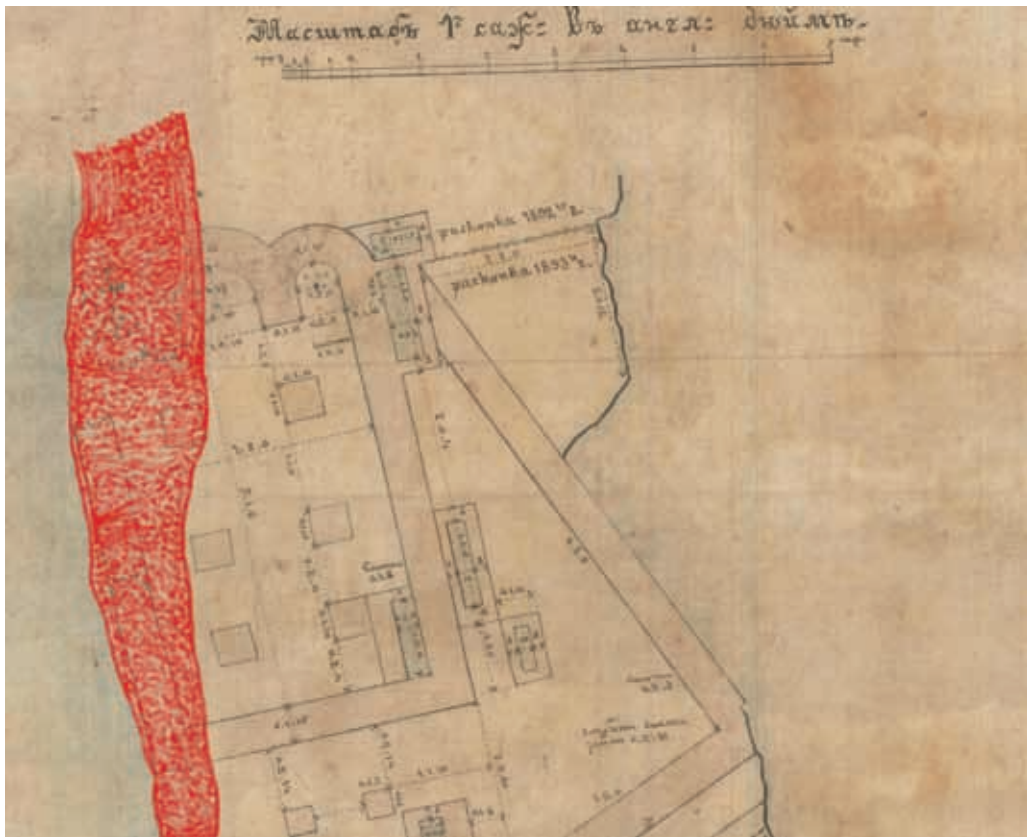
Рис. 8. Утрата береговой полосы и архитектурных деталей Шестистолпного храма.

Относительно планов раскопок 1893 и 1908 гг. [Архив НЗХТ, чертежи № 335, 341] утрата береговой полосы и архитектурных деталей строения составила от 2,0 — до 2,7 м (Рис. 8).

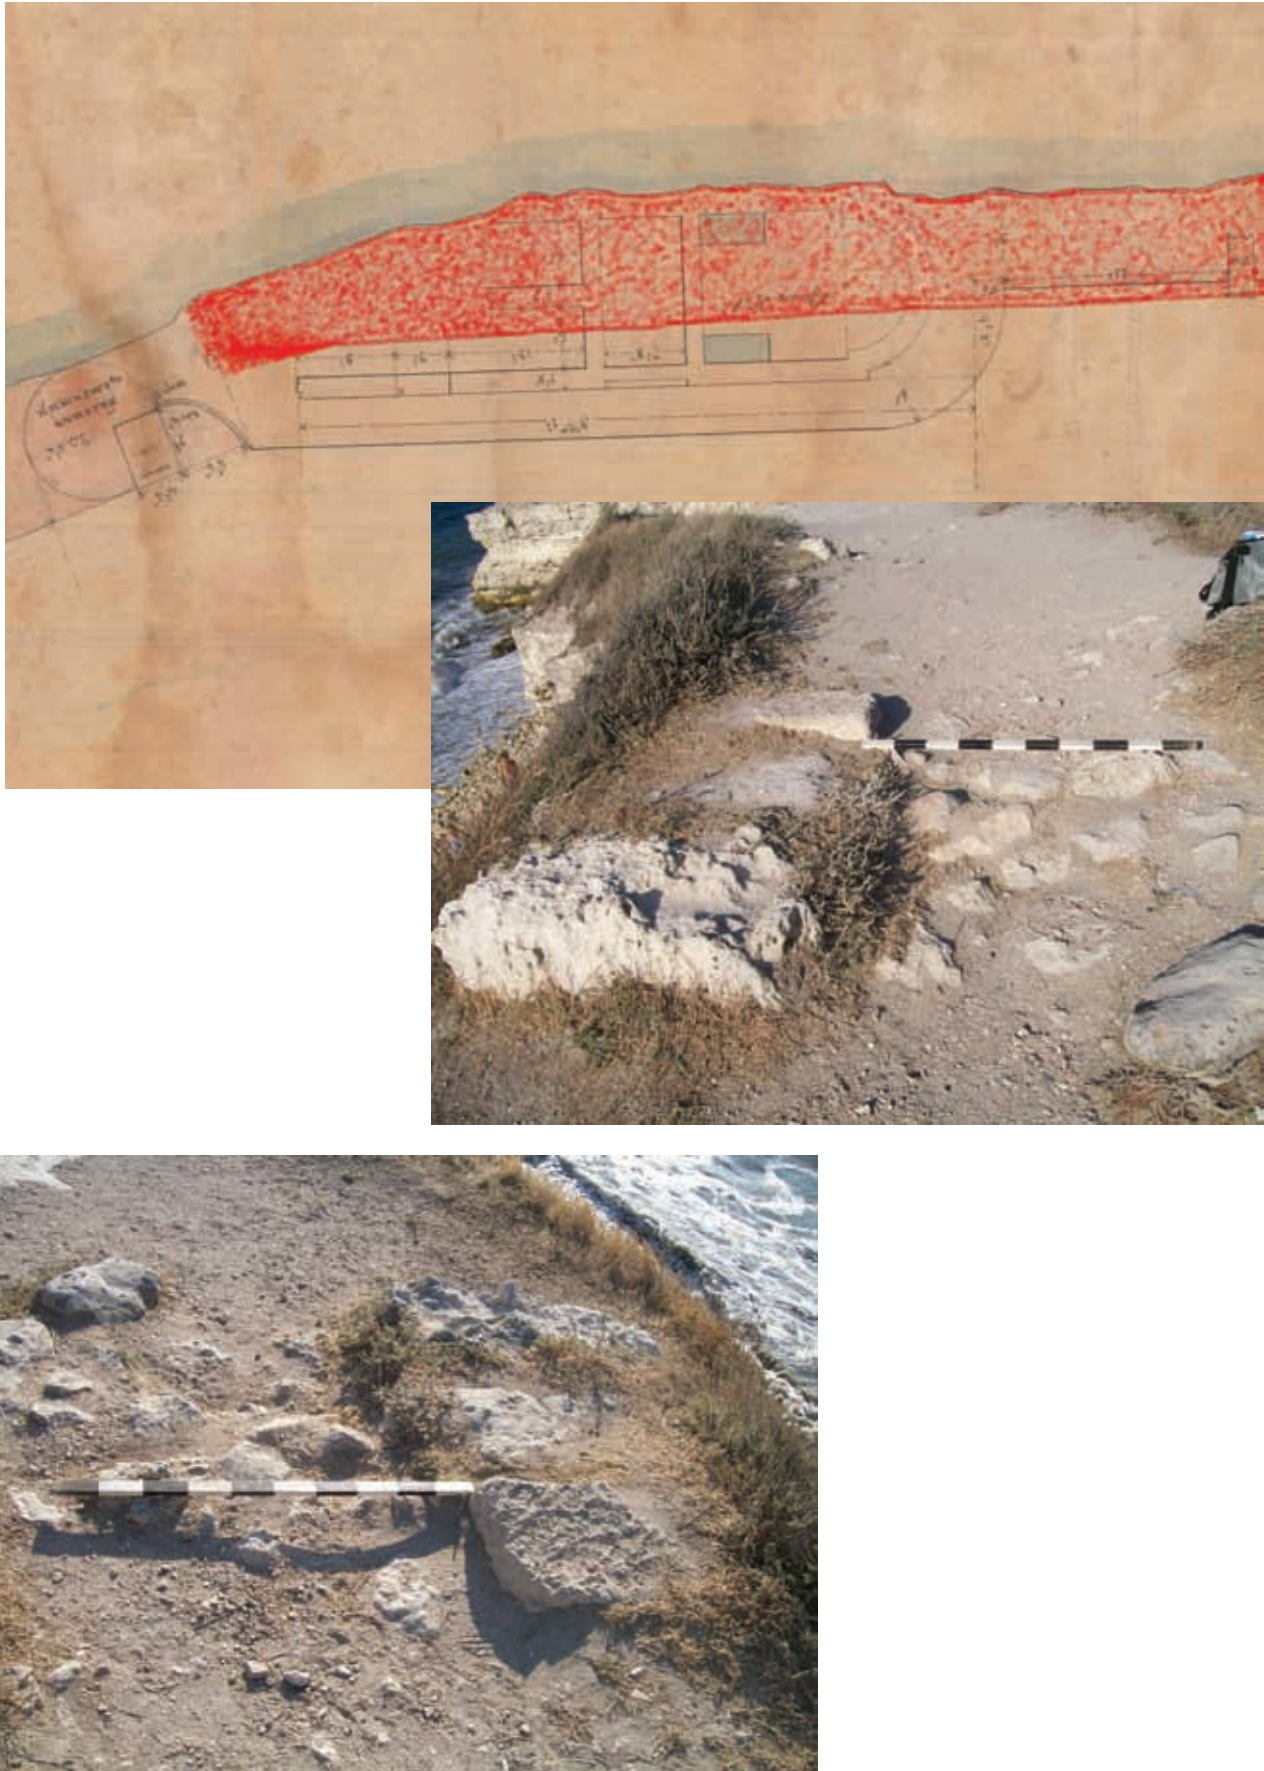
Рис. 10. Утрата береговой полосы и архитектурных деталей строений между Уваровской и Восточной базиликами.

Исходя из плана 1892 г. [Архив НЗХТ, чертеж № 354], утрата берега и архитектурных деталей составляет 2,2 м (Рис. 10).

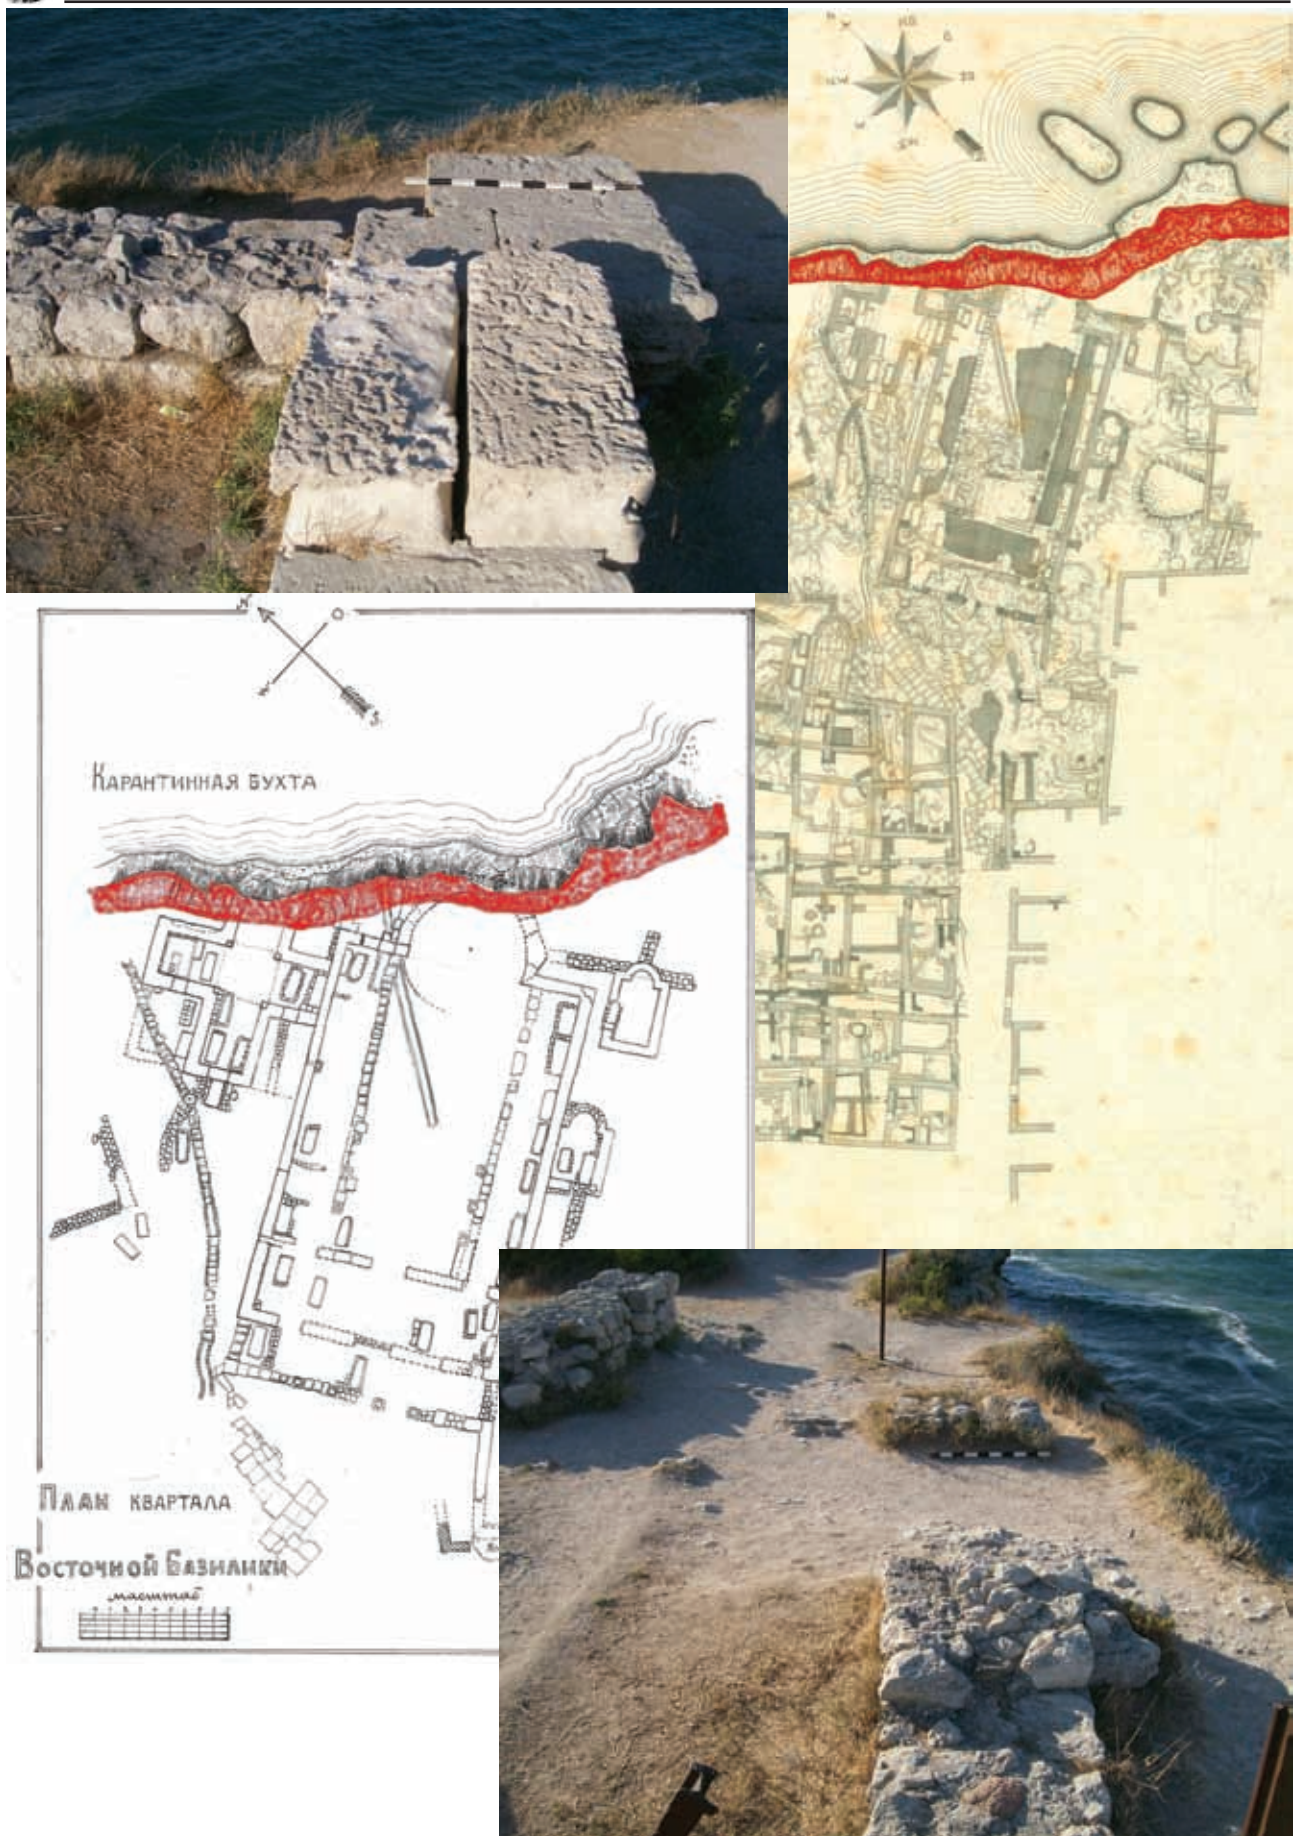
Рис. 11. Утрата береговой полосы и архитектурных деталей Восточная базилика и крестообразный храм.

Исходя из планов 1908–09 и 1938 гг. [Архив НЗХТ, чертежи № 309, 313] утрата берега и архитектурных деталей составляет от 1 м 70 см — до 2 м 40 см (Рис. 11).

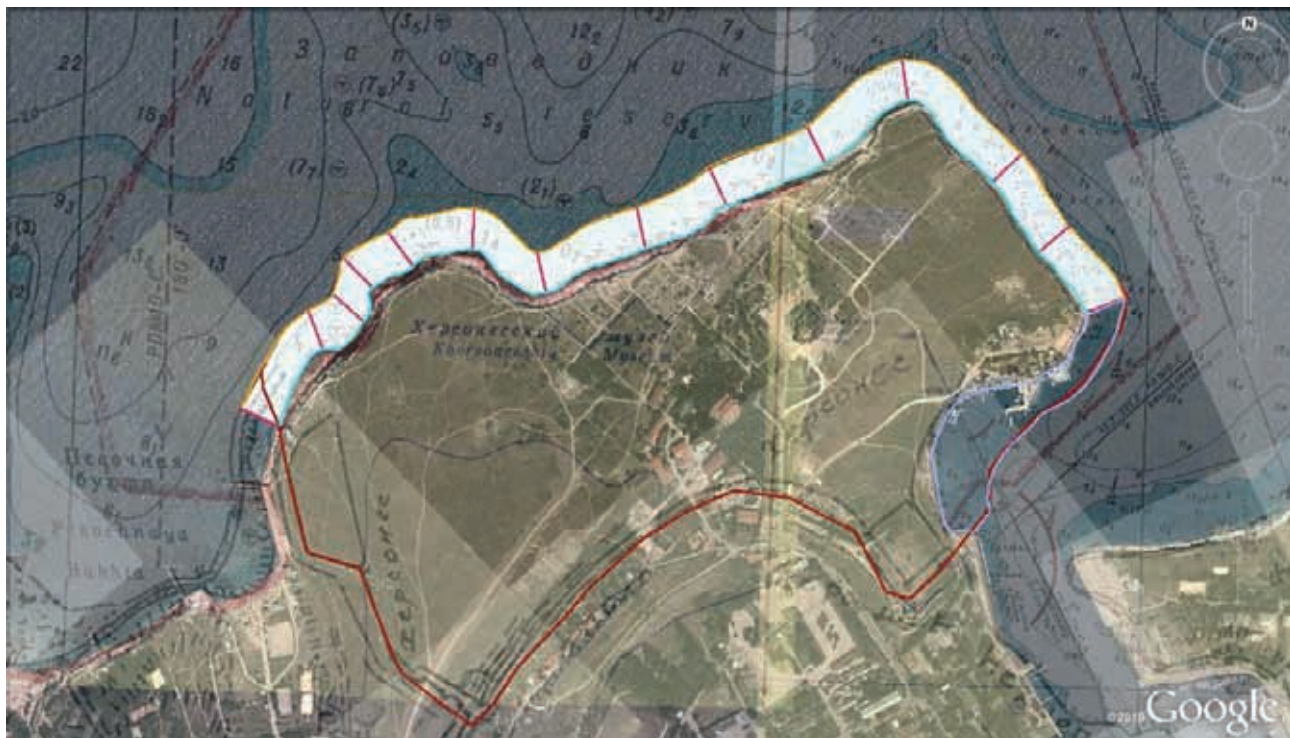
Рис. 12 (а,б). Реконструкция разрушенной абразией прибрежной части херсонесского городища.

Подобным методом мы также можем рассчитать и площадь херсонесского городища в определенный период. Если брать, опять же, рубеж нашей эры, то получается, что в результате разрушения берегов утрачена огромная площадь — порядка 7,5–8 га, что составляет примерно четвертую часть площади древней (в пределах оборонительных стен) городской застройки (Рис. 12).

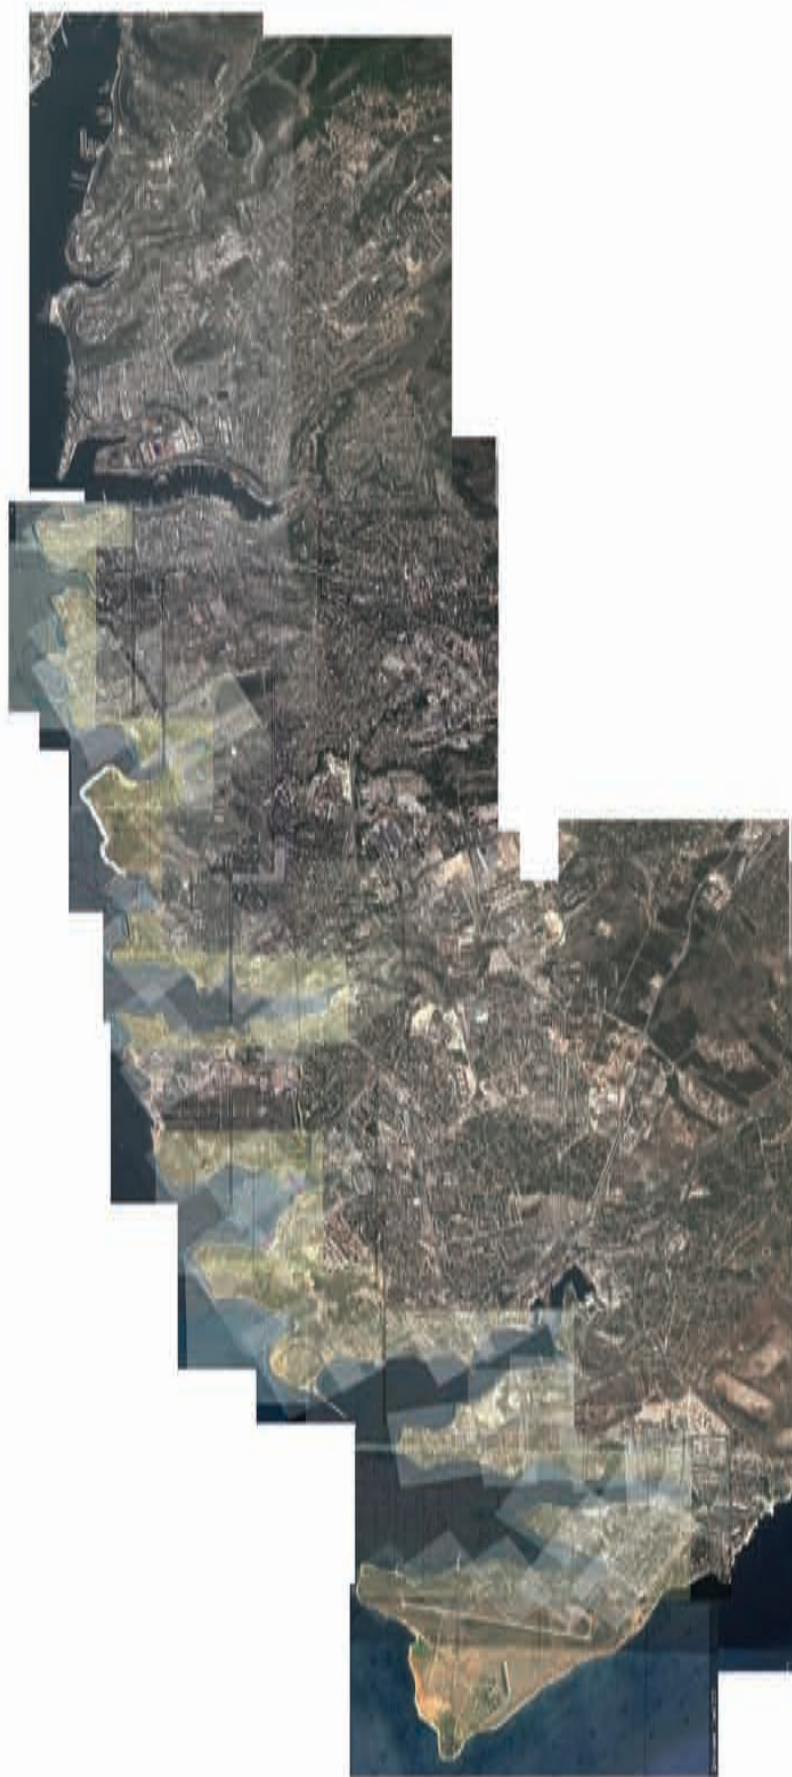
Рис 13 (а). Батиметрическая карта и планы клеров, наложенные на спутниковую карту Северного берега Гераклейского полуострова.

Изучив схему размежевки Гераклейского полуострова, составленную Г. М. Николаенко [Николаенко 1999: 84, Николаенко 2001], мы отобрали планы гераклейских клеров — древних земельных наделов, непосредственно примыкающих к бухтам северной части Гераклейского полуострова. Используя современные спутниковые снимки и соответствующее программное обеспечение, мы осуществили привязку прибрежных древних наделов к современной спутниковой карте. В результате — получили современную карту, где смогли одновременно увидеть древние надельные территории, современный берег и изобаты глубин примыкающей к нему акватории (Рис. 13 а-б).

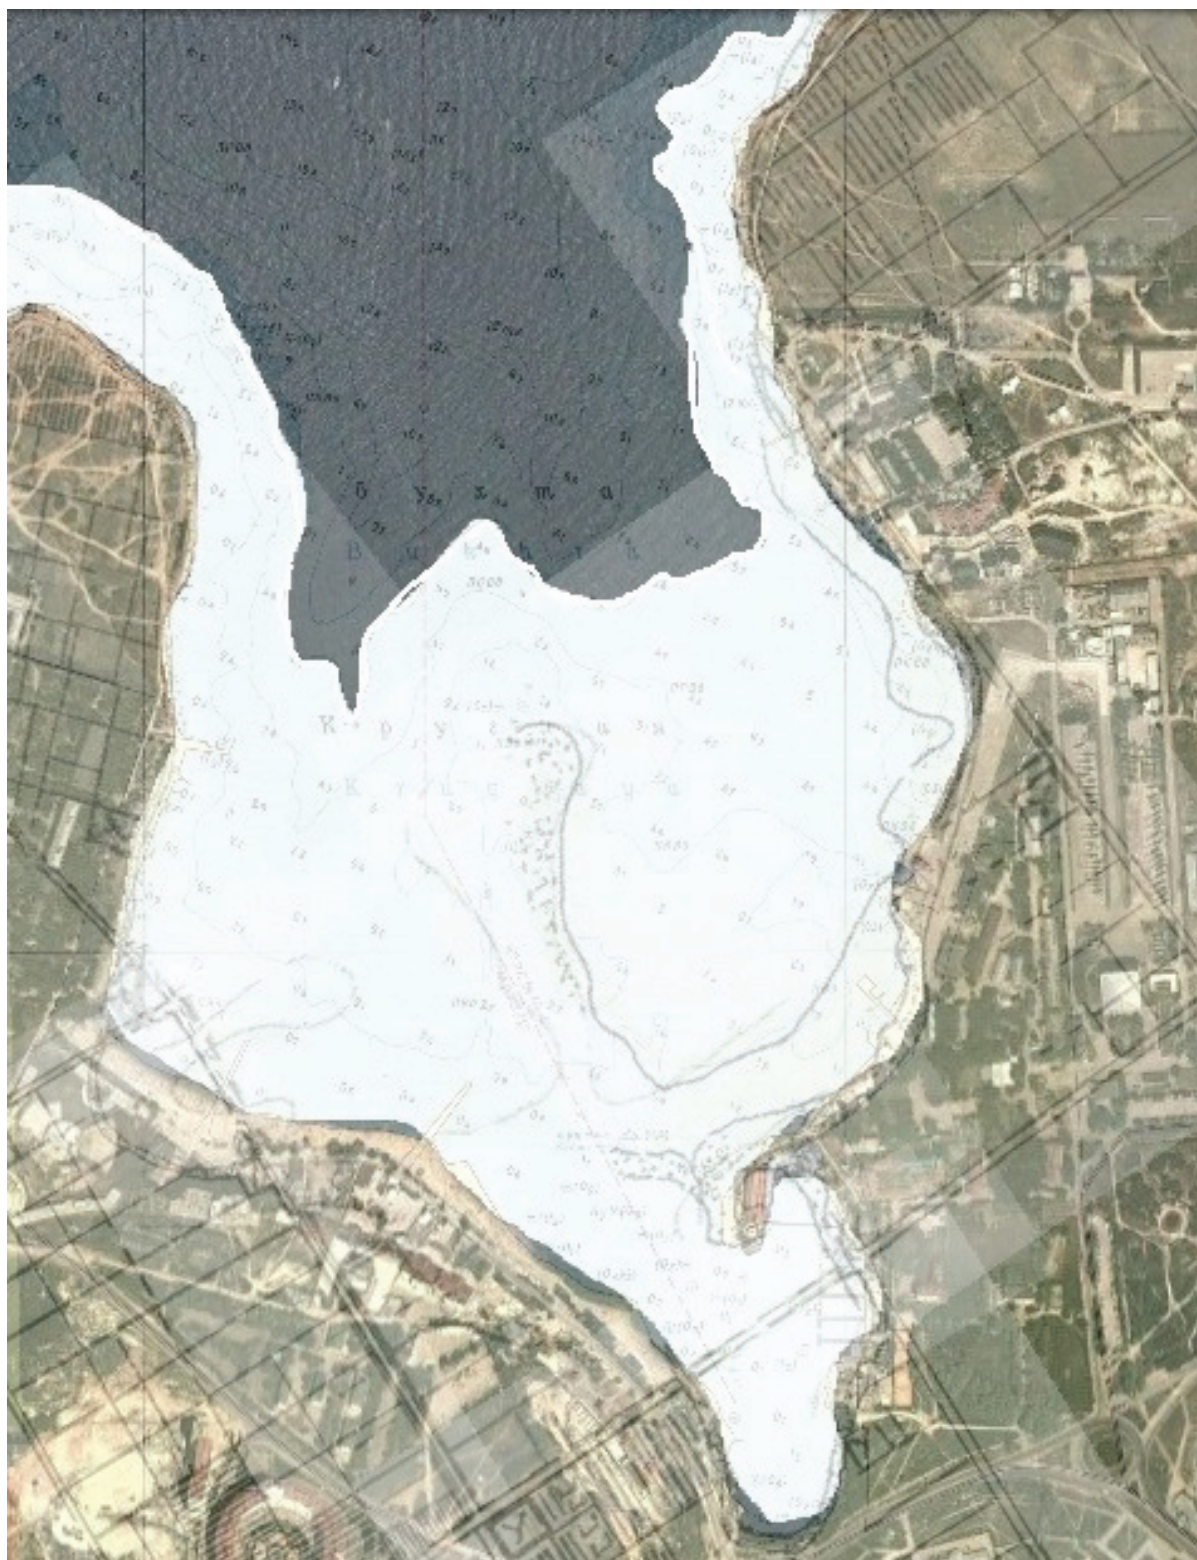
Рис 136 Бухта Круглая (Омега) с наложенной батиметрической картой.
