Г. М. НИКОЛАЕНКО, Т. И. БАЖАНОВА

**ХЕРСОНЕССКАЯ СЕЛЬСКАЯ УСАДЬБА  
ДРЕВНЕГО ЗЕМЕЛЬНОГО УЧАСТКА № 193 (СТ. № 132)  
НА ГЕРАКЛЕЙСКОМ ПОЛУОСТРОВЕ<sup>1</sup>**

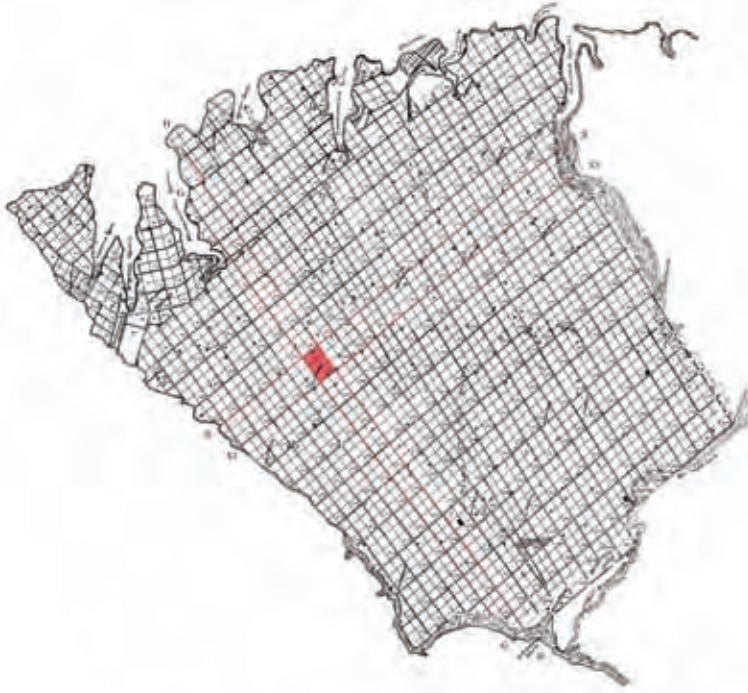
Рис. 1. Схема размежевки хоры Херсонеса Таврического на Гераклейском полуострове. IV в. до н.э. Участок № 193 выделен цветом. (По Николаенко Г.М., 2001).

Земельный участок № 193 является составной частью хоры Херсонеса Таврического, одновременно размежеванной на плато Гераклейского полуострова в IV в. до н. э. (Рис. 1). Он расположен на склонах и в ложе восточного отрога Юхариной балки, в 2,5–3,0 км от ее устья<sup>2</sup>. Задолго до размежевания эту территорию, а именно, нижнюю часть крутого правого склона и ложе балки, занимало поселение катакомбной культуры. Оно было открыто в 1924–1925 гг. сотрудником Херсонесского музея Л. Н. Соловьевым. Исследователю удалось собрать здесь большое количество кремневых орудий и обломков лепных сосудов, украшенных шнуровым орнаментом, характерным для эпохи катакомбной культуры второй половины II тысячелетия до н. э. [Соловьев 1922–1927; Николаенко 1999: 15]. Около середины IV в. до н. э. следы поселения были перекрыты сплошной размежевкой на земельные наделы граждан Херсонеса Таврического, предусмотренной общим организационным планом размещения участков [Стржелецкий 1961: 65].

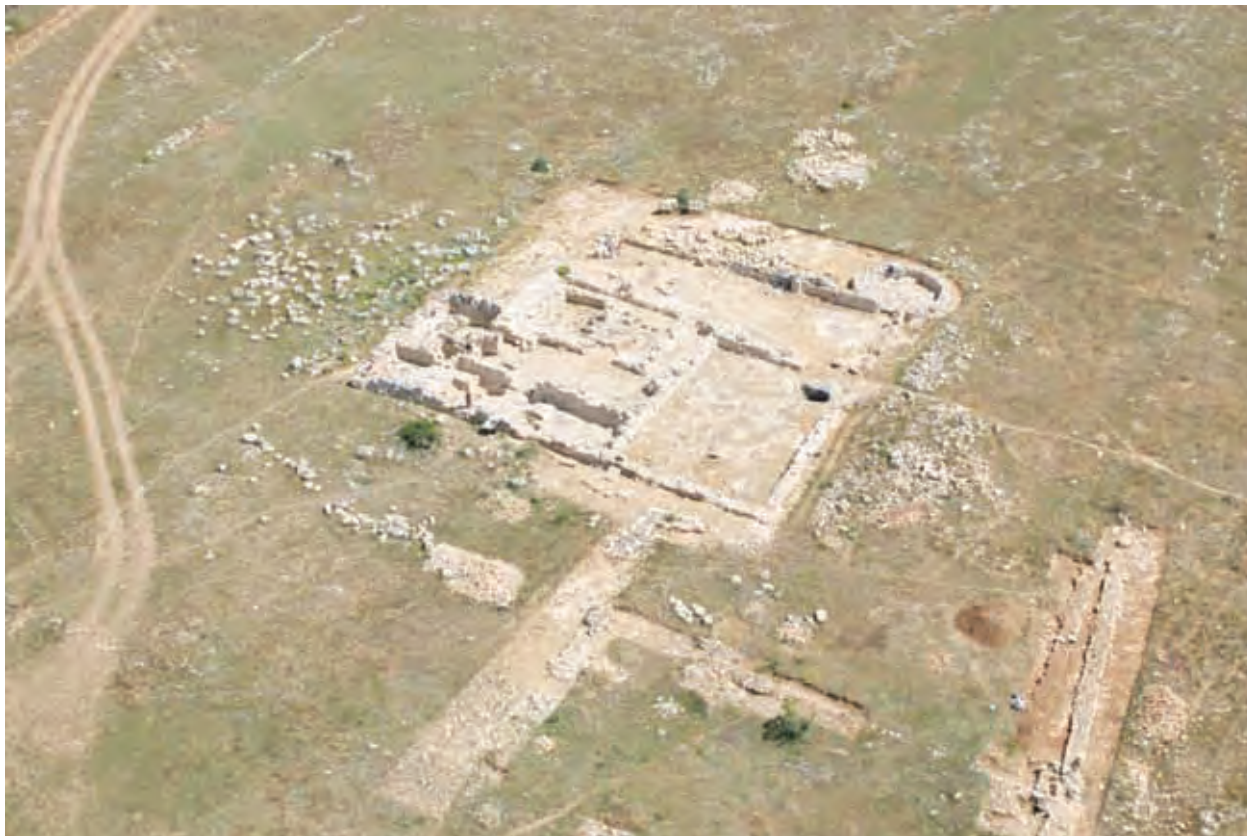
Рис. 3. Усадьба древнего земельного участка № 193. Вид сверху. 2004 г.

Другая усадьба довольно хорошей сохранности находилась у противоположащей юго-восточной поперечной дороги XI, в 20-ти метрах от нее, возле южного угла надела № 6 (Рис. 2, 3). Именно эта усадьба была исследована.

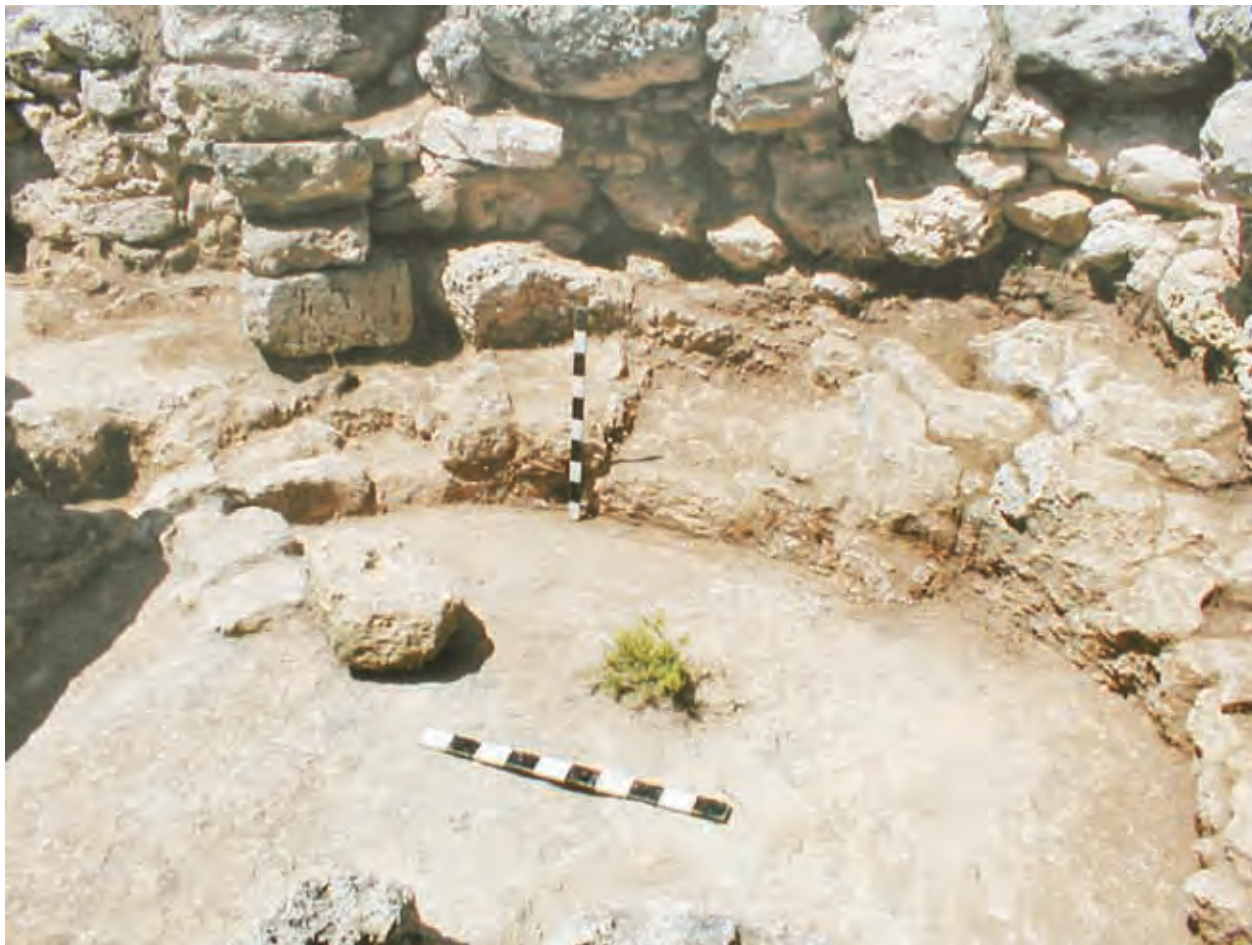
Рис. 5. Помещение II. Вид на подрубки в скале, вероятно, сделанные под стену.

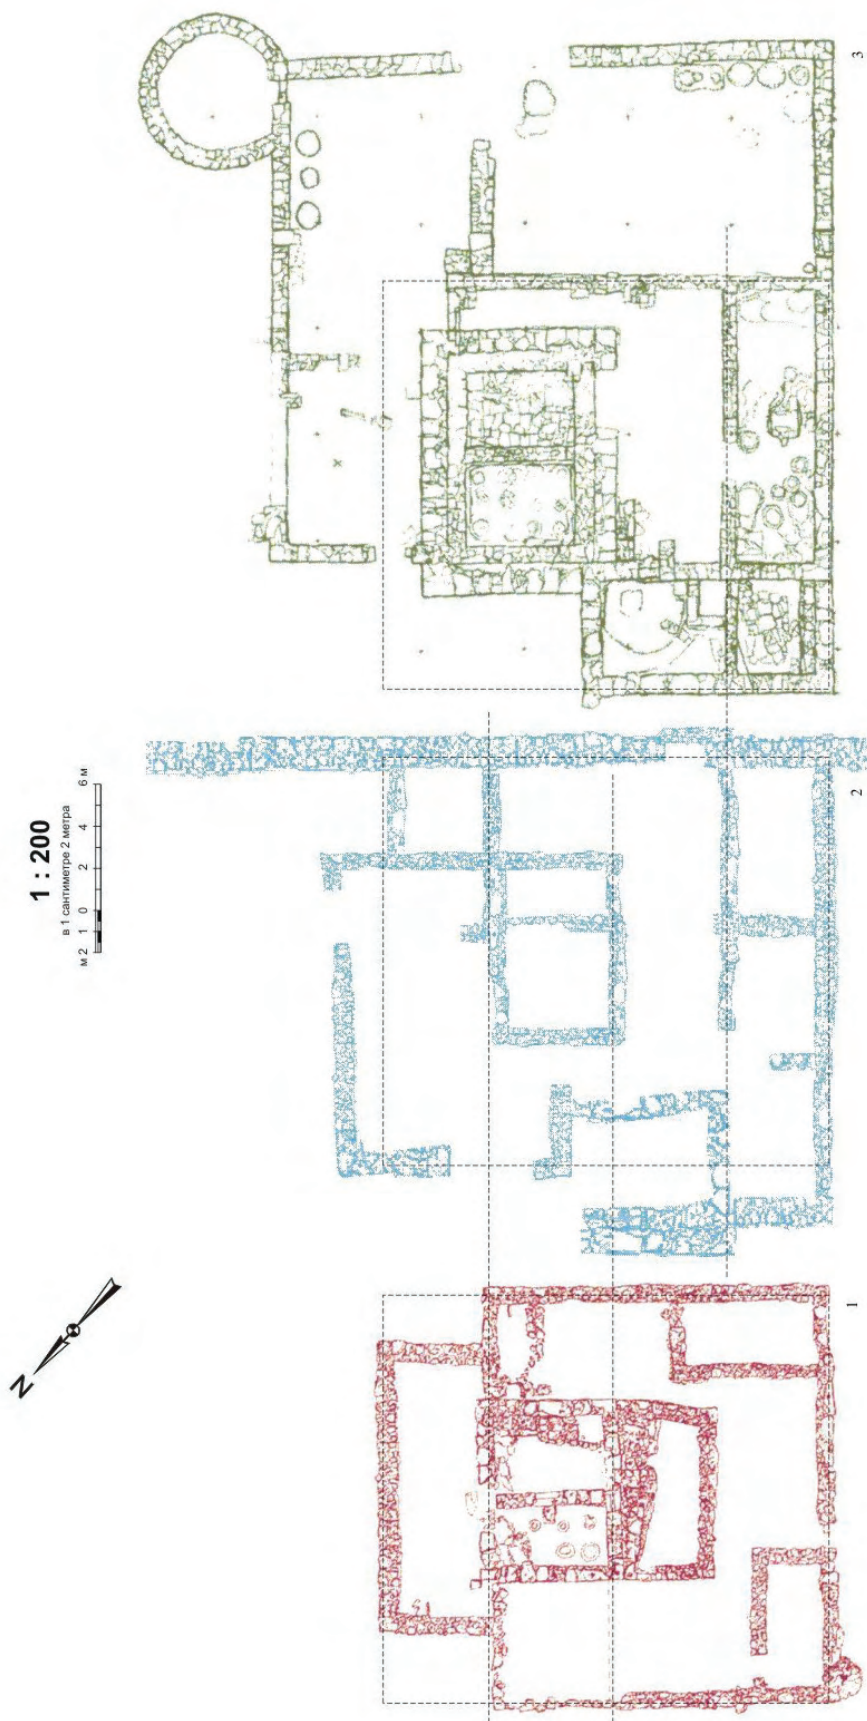
Рис. 6. Планы усадеб участков: 1. № 226 (обмеры Н. Андрущенко, Т. Бажановой 1997 г.).  
2. № 194 (по данным геофизической разведки М. Николаенко и С. Шакуро 2003 г.).  
3. № 193 (обмеры Н. Андрущенко, Т. Бажановой 2003 г.).

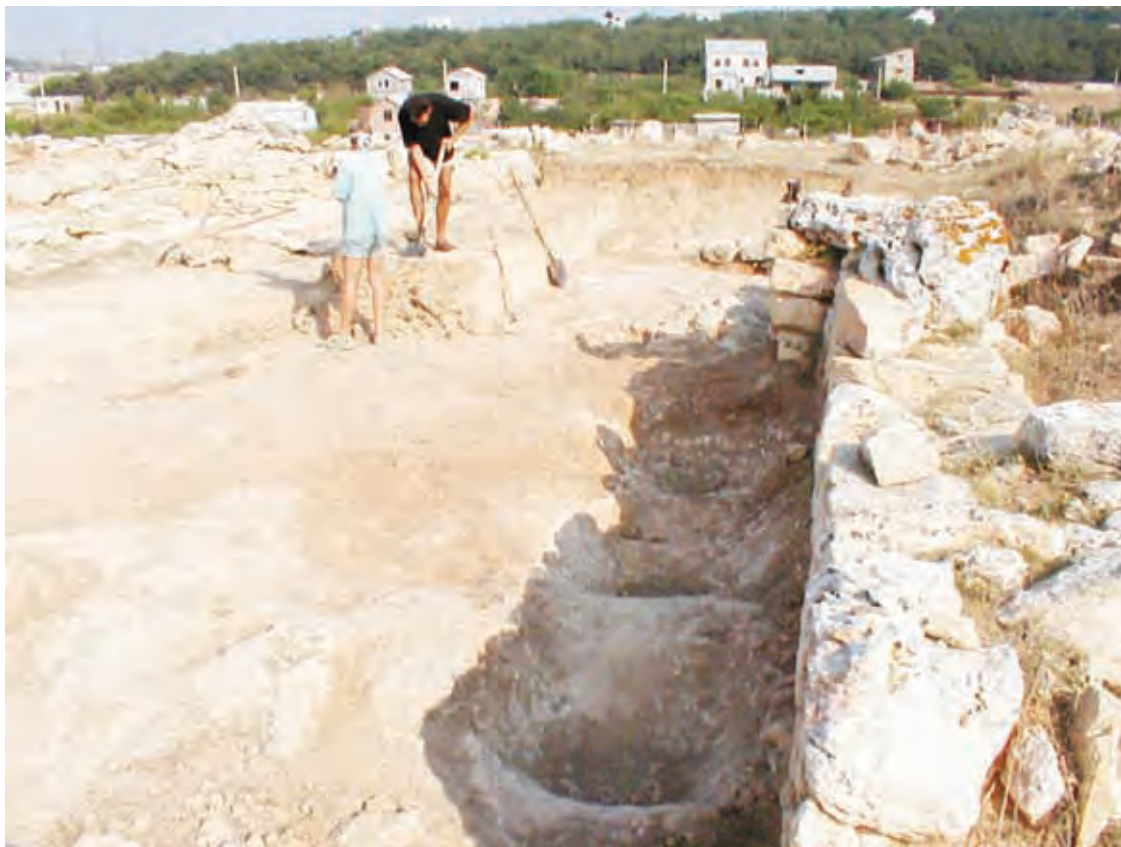
Рис. 12. Двор «В». Углубления для пифосов в скале у северо-восточной ограды двора.

Рядом с ним, под той же северо-восточной оградой во дворе «В» была устроена бродильня: вдоль стены в скале вырублено несколько углублений для установки в них пифосов (Рис. 12). Такая же бродильня была сделана во дворе «А», вдоль его юго-восточной ограды.

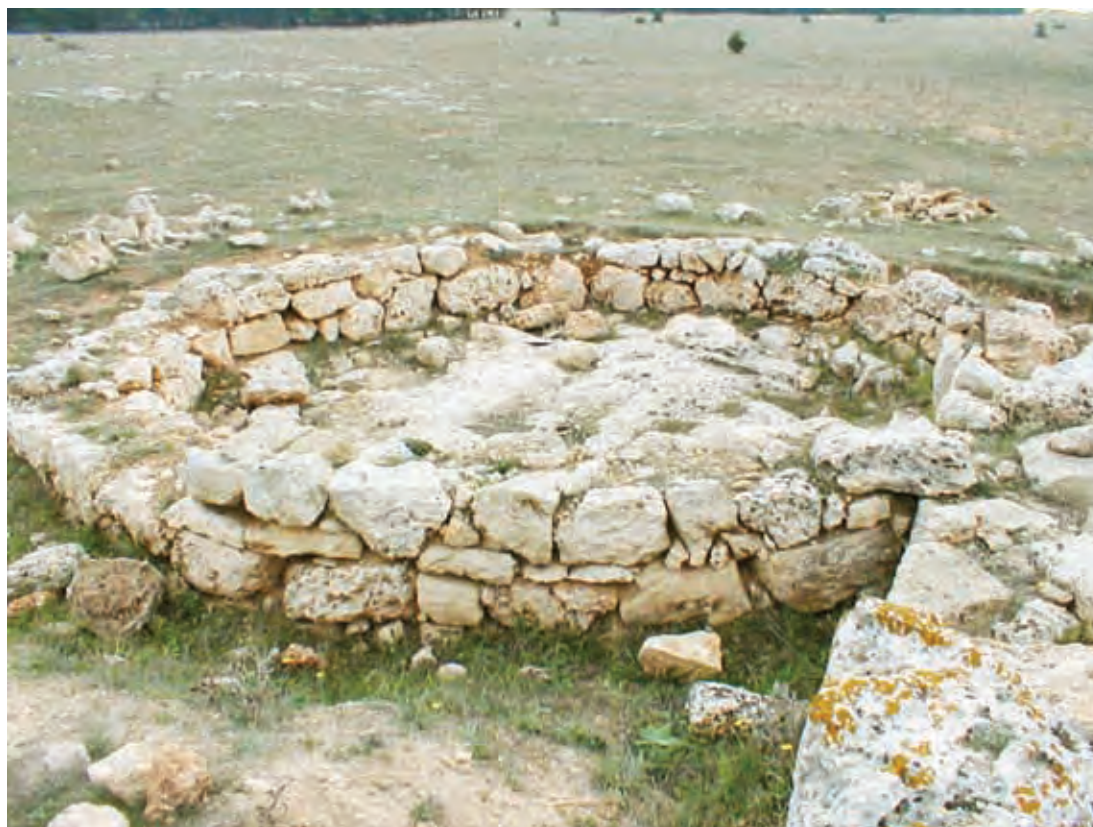
Рис. 13. Вид на круглую башню — помещение IX. Снято с северо-запада на юго-восток.

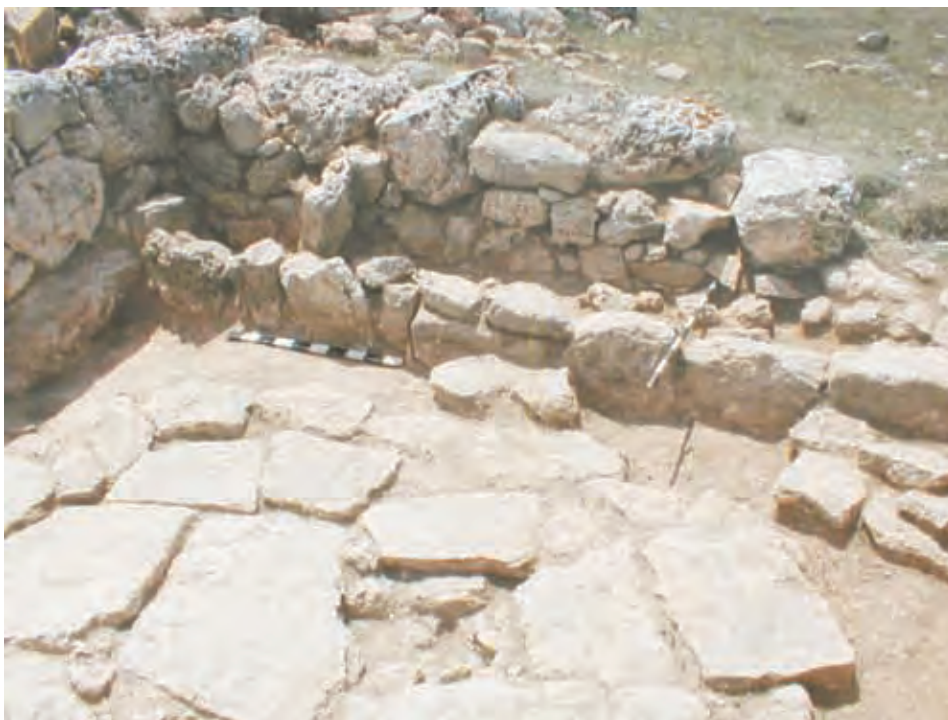
Рис. 15. Помещение I.  
Верхний слой вымостки,  
приподнятый через один  
ряд для разборки. В центре  
вымостки — очаг.

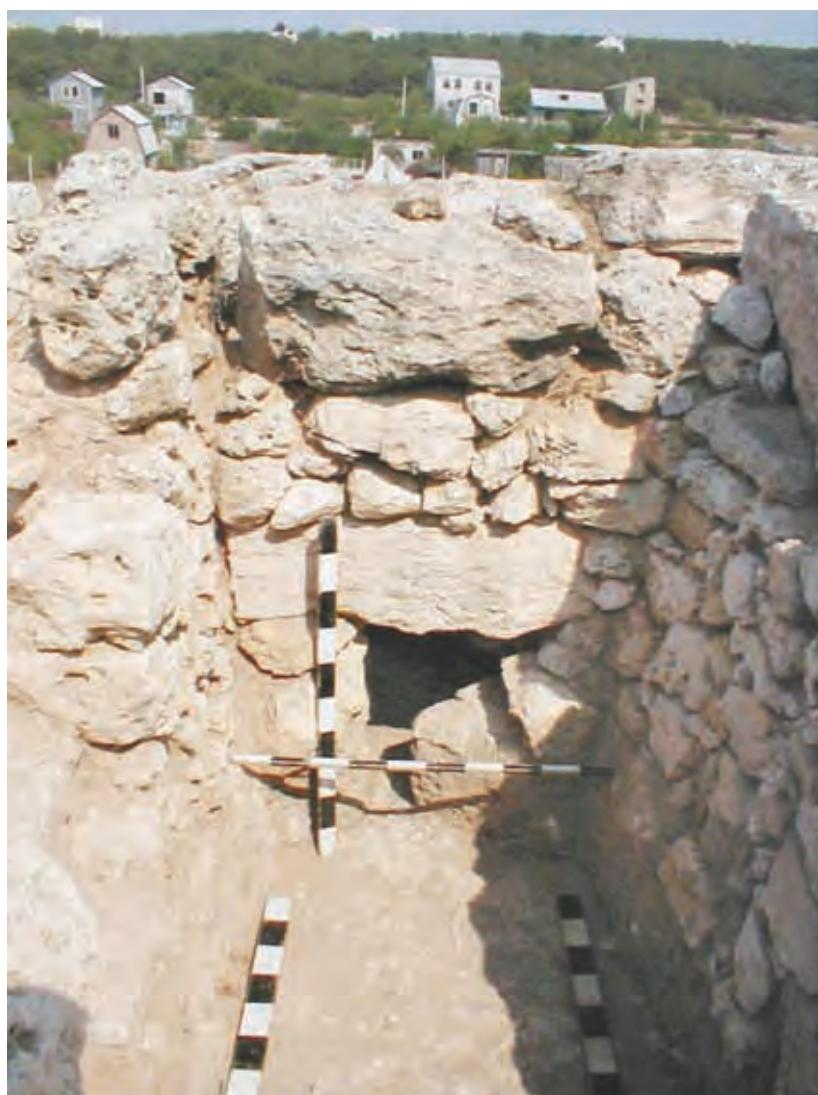
Рис. 16. Помещение III.  
В северо-западной стене виден про-  
ем, устроенный для водостока, трех-  
слойная вымостка уже снята. 2001 г.

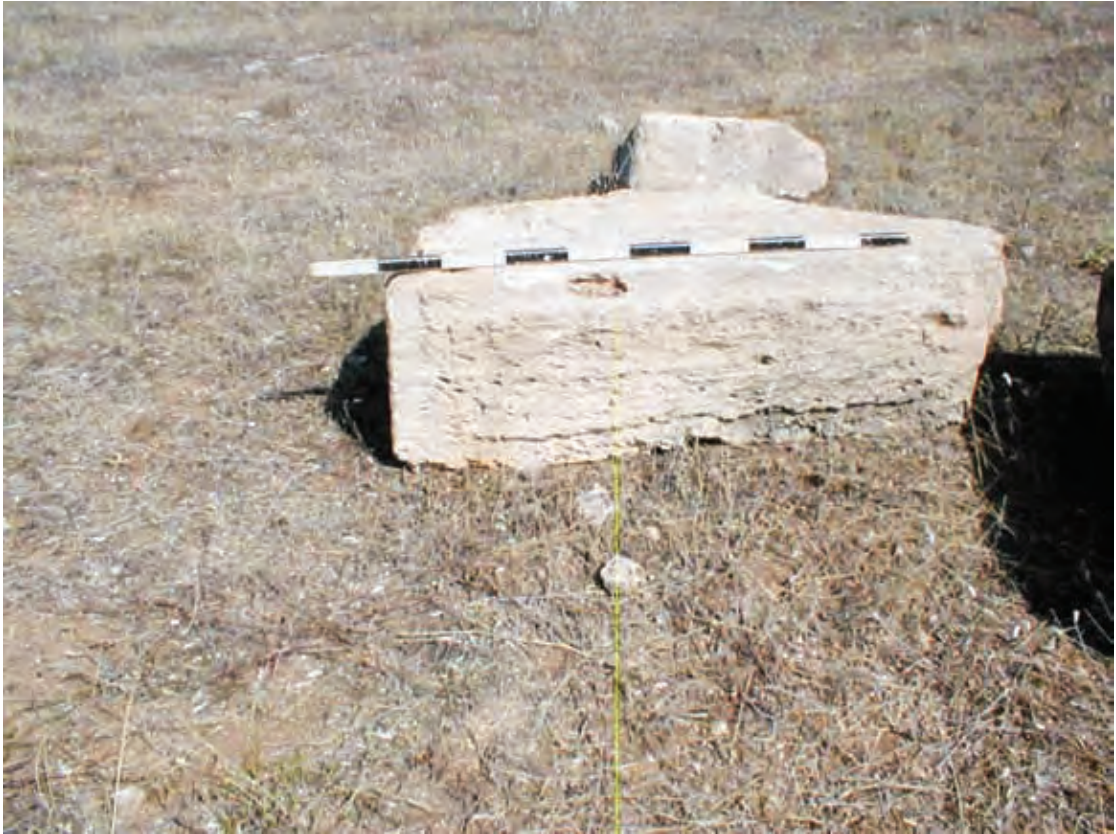
Рис. 20. Вид одного из рустованных блоков с буквой греческого алфавита. Руст протесан только с трех сторон. Верхняя, нижняя и боковые грани отесаны тщательно. Задняя сторона блока имеет произвольный скол, который уходил вглубь стены и закрывался с внутренней стороны стены кладкой из средних и мелких камней, создающих ровную поверхность.

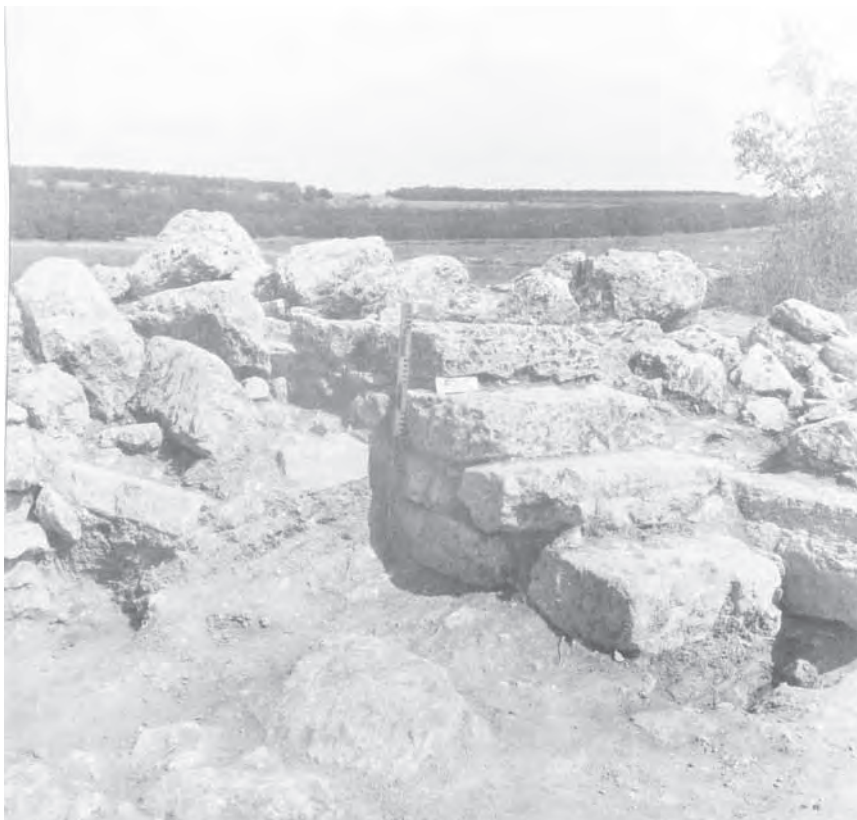
Рис. 22. Каменная лестница, ведущая на каменную площадку во внутреннем дворе усадьбы. Лестница построена на самом позднем полу двора и является нижним маршем для деревянной лестницы, ведущей во второй этаж здания с помещениями I и II, появившийся в 4-м строительном периоде. 1988 г.

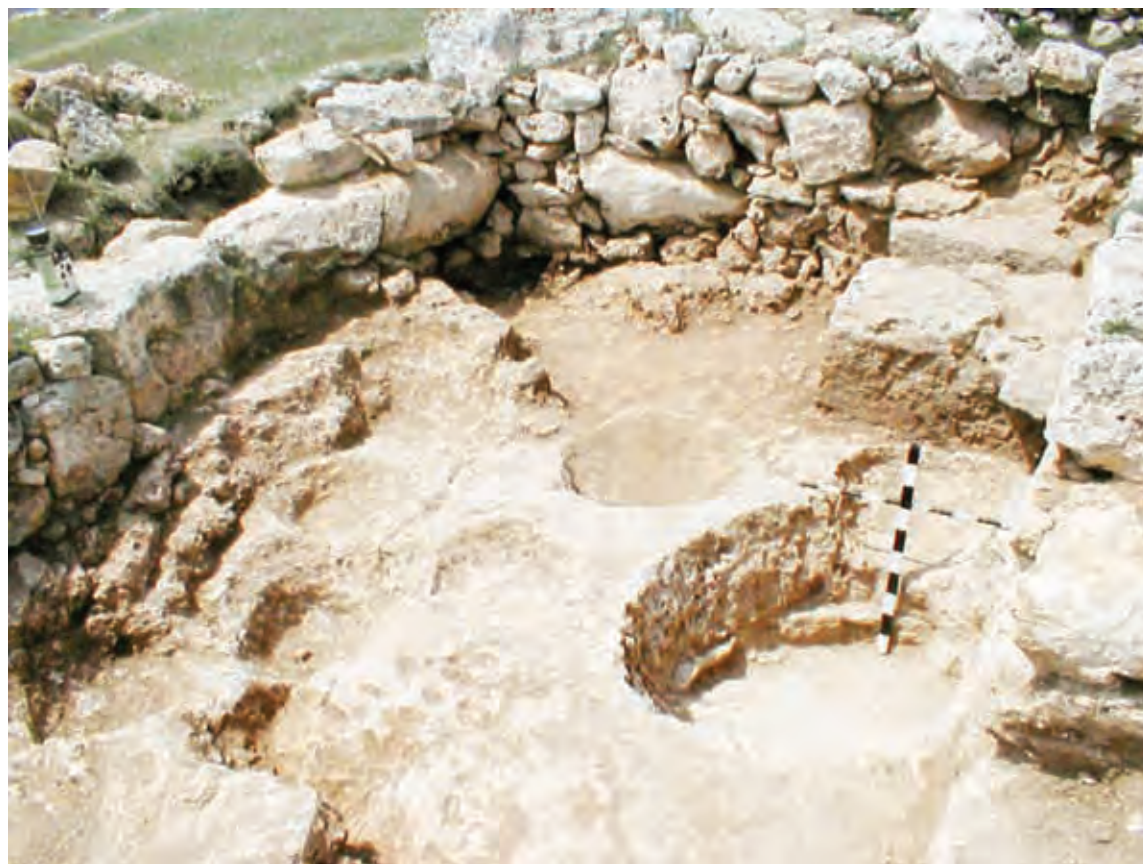
Рис. 23. Помещение V — винодельня. Видны подтески в скальном основании по периметру стен для устройства первоначальной толстой подсыпки под пол. Выдолбленные в скале круглые углубления под пифосы, под чан для приема сула с площадки для механического давления. Подготовка под площадку для давления ногами и сулоприемник — овальная яма 1-1 а с отстойником, также выдолбленная в скале. Уровень пола должен был практически совпадать с верхним уровнем подготовки под площадку.

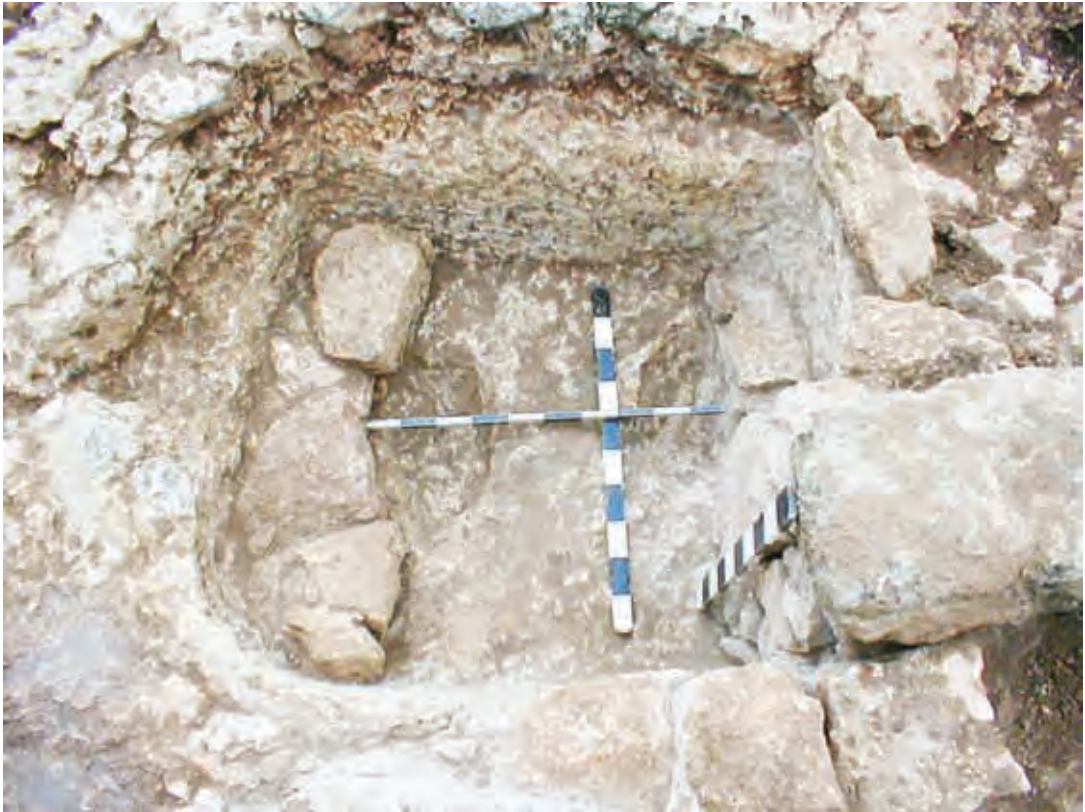
Рис. 24. Выдолбленная в скальном основании винодельни прямоугольная яма 11 под большой прямоугольный блок-фундамент для ворота винодавильного пресса. На дне ямы выложены две опорные ступени и выдолблены углубления под опорные стойки ворота.

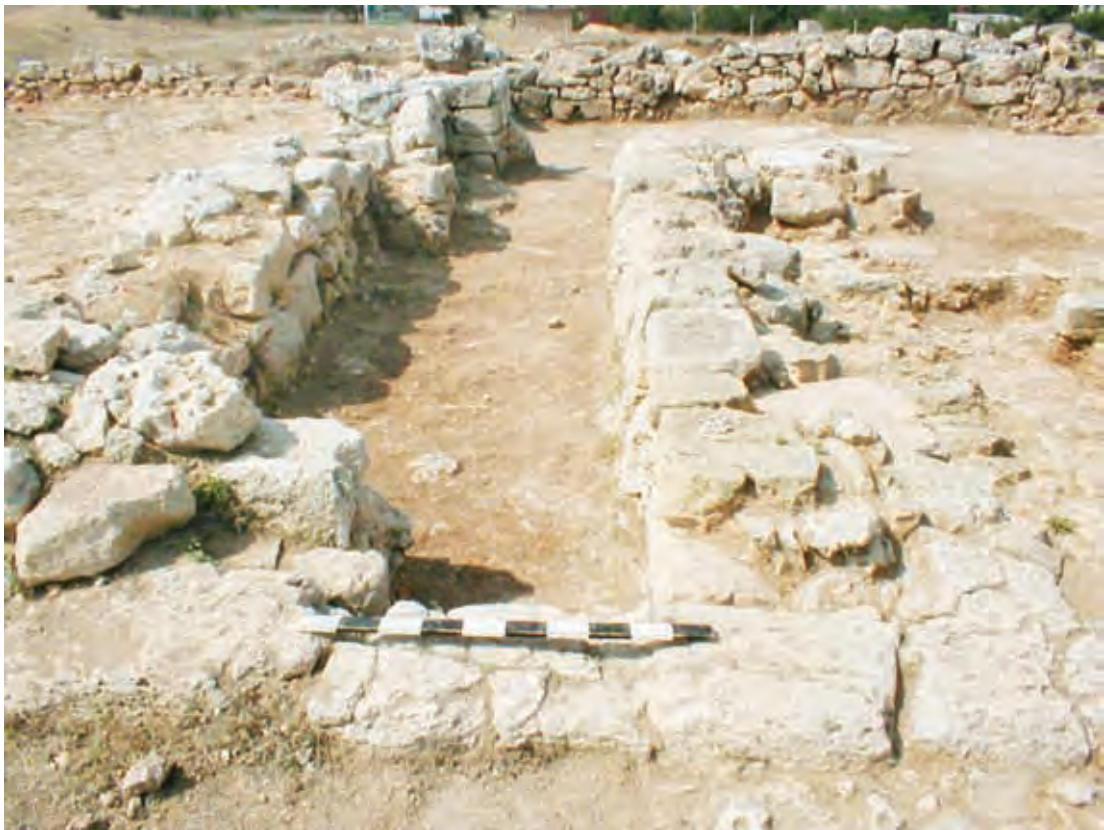
Рис. 25. Помещение VI — коридор перед помещением IV — внутренним двором. На переднем плане — порог прохода в помещение VI. Справа — стена противоударного пояса башни. Слева — стена, отделяющая помещение VI от двора «А».

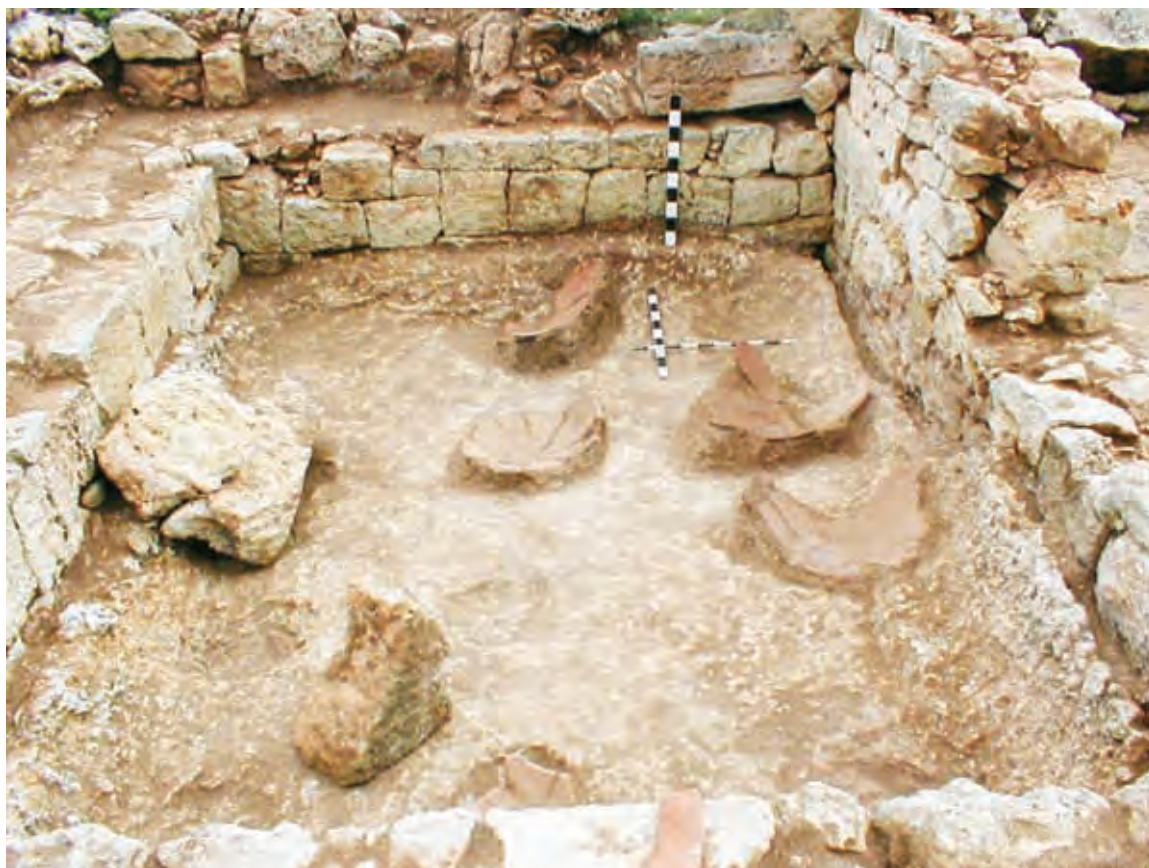
Рис. 26. Вид подвала-пифосария, расчищенного до скалы. 2001 г.
