С. Д. КРИЖИЦЬКИЙ, М. М. КУБЛАНОВ

**Склеп № 18 некрополя Ілурата  
(Спроба реконструкції)**

Склеп № 18 розміщений на південній ділянці некрополя Ілурата, приблизно за 500 м на південний схід від городища\*. За супровідним матеріалом його можна датувати II — першою половиною III ст. н. е.

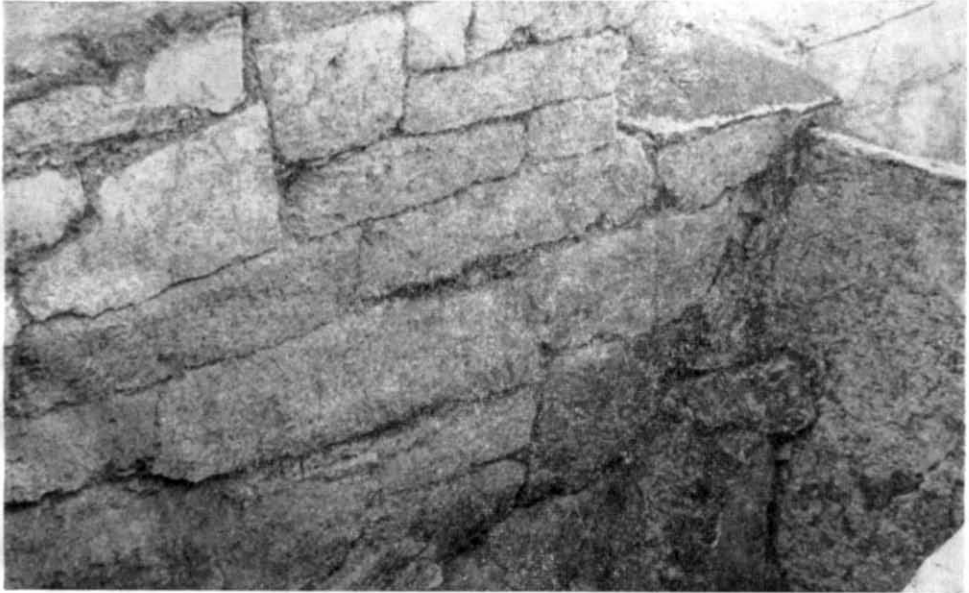
Рис. 5. Північна стіна дромоса.

Інший характер кладки поздовжніх стін дромоса. Вони викладені за однорядною одношаровою постелистою системою з прямокутних плит і блоків світло-сірого вапняку розмірами 0,33—1,38 м (довжина) і 0,15—0,6 м (висота). Матеріал різнотипний щодо величини і форми, гірше викадрований і оброблений по фасаду; відсутнє притесування по місцю, товщина швів доходить до 0,01—0,02 м. До першої камери стіни дромоса підходять впритул.

Дромос (рис. 3, 1—3; 4, 1; 5) всередині має довжину 3, ширину —  $1,5$  у західному і  $1,15$  м у східному кінцях. Збереглося п'ять вирубаних у скелі східців (з них два верхніх обкладені камінням) з кутом підйому близько  $47$ — $50^\circ$ . Максимальна висота частини стін, що збереглися,  $2,15$  м. Площина верхнього східця на  $0,5$ — $0,6$  м нижче від підшви кріпиди. На  $2,3$  м нижче від неї перед входом у першу поховальну камеру є невеликий майданчик розмірами  $1,15 \times 1,4$ — $1,8$  м. З першою камерою дромос з'єднується дверним прорізом, який має кам'яний поріг. Проріз був закритий плитою розмірами  $1,1 \times 1,7$  м, приставленою впритул до західного фасаду західної стіни камери. Поздовжні стіни дромоса вертикальні, їх верхні площини біля його вхідної частини вирівняні і про-

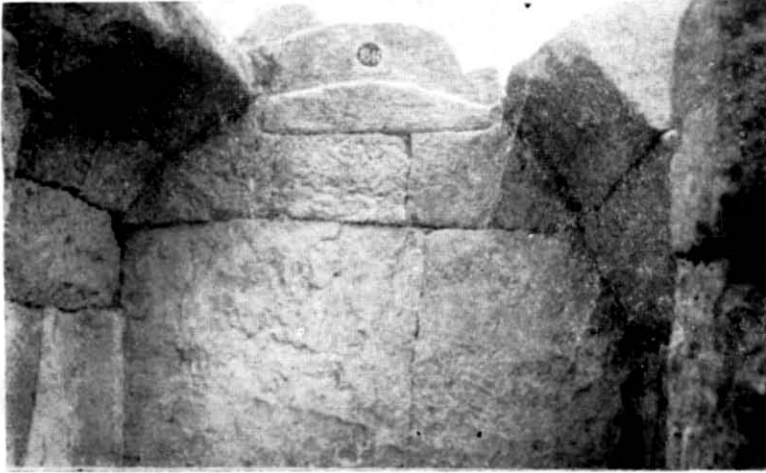
Рис. 8. Камера II. Східна стіна.

Друга камера (рис. 3; 4, 1; 8) у плані майже відповідає прямокутнику розмірами 1,45—1,58×2,37—2,2 м. Діагоналі рівні. Північна стіна у плані вигнута, поздовжні дещо ввігнуті. Вони уціліли на всю висоту (0,87—0,98 м), причому на одній з них (північній) повністю, а на другій частково є п'яткові камені циліндричного склепіння, що збереглося

біля східної (торцевої) стіни майже цілком. У цьому місці висота шелиги становить 1,3 м від підлоги, яка має невеликий нахил на захід.
