## З ДОСВІДУ КОНСЕРВАЦІЙНО-РЕСТАВРАЦІЙНИХ РОБІТ У НАЦІОНАЛЬНОМУ ІСТОРИКО-АРХЕОЛОГІЧНОМУ ЗАПОВІДНИКУ «ОЛЬВІЯ» НАН УКРАЇНИ

*У статті подано короткий огляд основних консерваційних заходів, спрямованих на музеєфікацію залишків античних споруд, що були здійснені в Ольвії та на о. Березань протягом останніх років.*

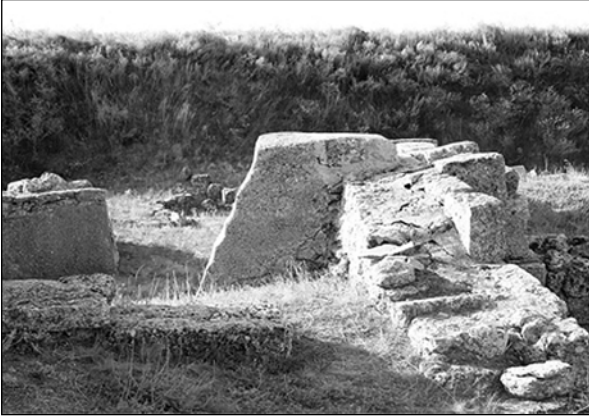
Частина відкритих об'єктів, що пережила декілька воєнних лихоліть та руйнувань, була частково відновлена в 1960-ті рр. за допомогою контрфорсів із каменю та цементного облицювання, які підтримували мурування, що випиралося під тиском маси ґрунту (рис. 1) й першим втрачало свою експозиційну привабливість. Досвід його поступової заміни шляхом повного або часткового перемуровування стін на основі нового, спеціально приготованого розчину та макетування в натуральний розмір зруйнованих залишків або тих, у конструкції

Рис. 1. Будинок на ділянці А — приклад консервації 1960-х рр.

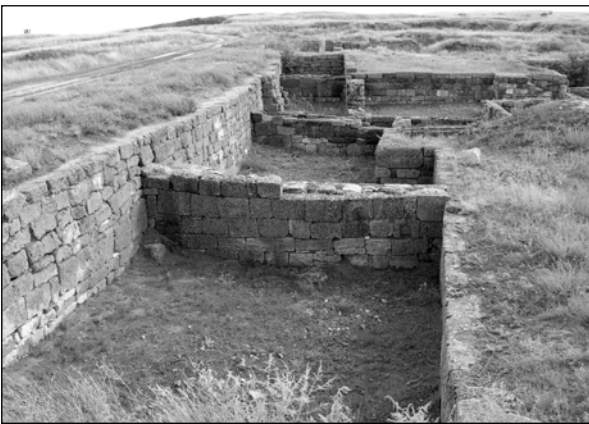
Рис. 2. Підвали Західного торговельного ряду на ольвійській агорі

яких був відсутній камінь, виявився цілком позитивним (див. детал.: Беляєв, Кудренко 1994, с. 103—104). Окрім того, мурування піднімалося на певну висоту (проте не вище від максимально збереженого на момент розкопок), відновлювалися дверні коробки, вікна в підвальних приміщеннях, докладалися розбиті або втрачені фрагменти вимощення, обрамлення цистерн у подвір'ях, сходи в підвальних приміщеннях. У роботах використано автентичний оброблений камінь, що походить із розкопок (часто — той, що випав із стін), без застосування сучасного матеріалу, який дисонував би у фасадах мурування. Таким чином було законсервовано низку об'єктів і будівельних комплексів, яким повернуто початковий вигляд, зафіксований на момент розкопок. Практичним досвідом установлено, що в умовах під відкритим небом подібні роботи слід повторювати з періодичністю до 25 років (Крижицький 2001, с. 32). Це, перш за все, стосується будинків, відкритих у Нижньому та Верхньому містах (рис. 2; 3), в яких підновлено або відтворено, відповідно до пла-

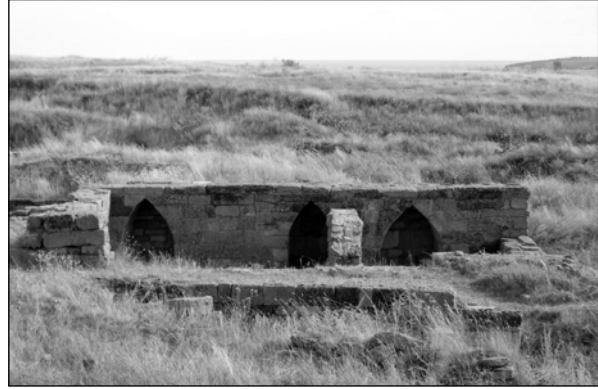
Рис. 3. Стіна з нішами будинку «жерця Агрота» в Центральному кварталі

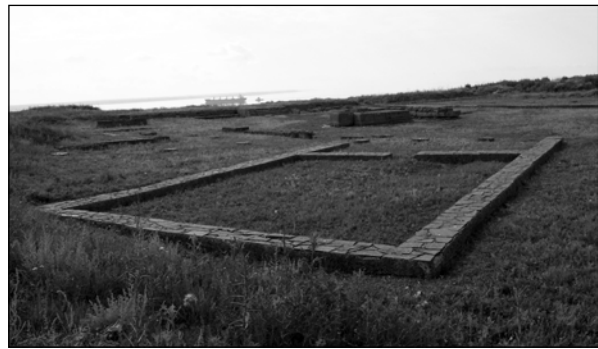
Рис. 4. Храм Зевса на Східному теменосі — приклад макетування плану

Окрім відновлення фундаментних рядів мурування, які хоча й частково, але все ж таки збереглися, роботи з консервації велися і на будівлях, які повністю втратили кам'яне мурування. Так, якщо на кінець 1970-х рр. для відтворення плану таких споруд використовувалися повномасштабні макети фундаментів із сучасних матеріалів (храми Аполлона Дельфінія й Зевса, а також Велика стоя на Східному теменосі (рис. 4), то під час музеєфікації храму Аполлона Лікаря на Західному теменосі було застосовано інший метод. Стародавні вибірки кам'яного мурування засипано відпрацьо-

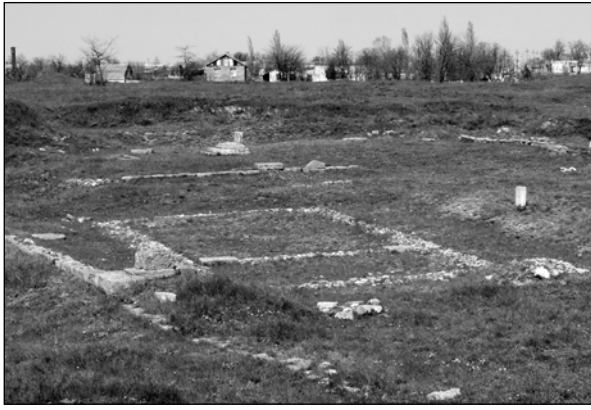
Рис. 5. Храм Аполлона Лікаря на Західному теменосі — приклад експонування плану за допомогою черепків

ваними керамічними фрагментами так, щоб повністю відтворити план храму (рис. 5). Щорічно ділянка теменосу підновлюється саме в такому вигляді й це не потребує додаткових фінансових або фізичних витрат.

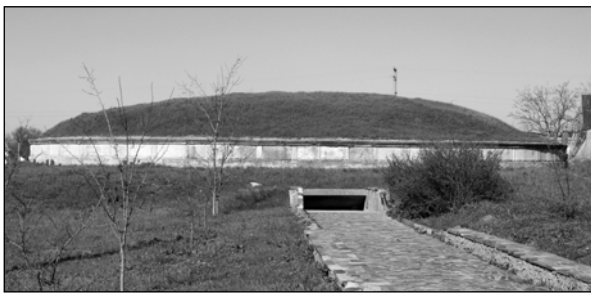
Рис. 6. Курган Єврисивія та Арети — реконструкція крепіді та насипу

Окремо слід згадати реставрацію крепіді навколо кургану зі склепом Єврисивія та Арети II ст. н.е. Реставраційним роботам за спеціально розробленим проектом передували додаткові археологічні дослідження по трасі крепіді з метою виявлення стародавніх фундаментів та вивчення їхнього стану, а також наукове

обґрунтування доцільності проведення таких робіт із включенням збережених автентичних каменів крепіді до реконструйованого мурування. Відтворений комплекс кургану включав крепіду, частково відновлений земляний насип та вхід із сучасних матеріалів (Крыжицкий 2005, с. 425 сл.). Зараз він є однією з візитівок НІАЗ «Ольвія» та складає невід'ємну частину його історичного ландшафту (рис. 6).

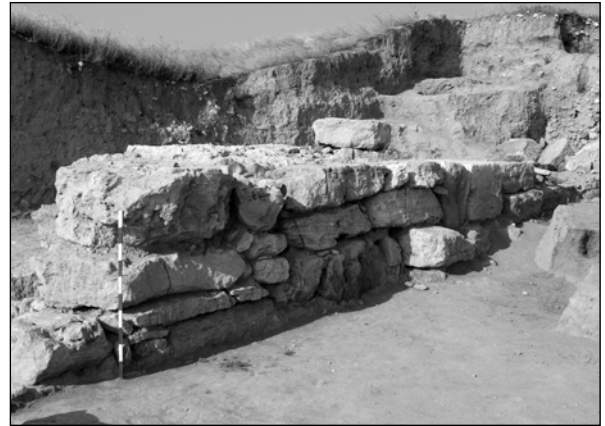
Рис. 7. Оборонний мур північної стіни римської цитаделі. Розкопки Д.М. Хмелевського, наукове керівництво С.Д. Крижицького

ни втрати свого експозиційного вигляду. Перш за все, це стосується комплексу споруд північного оборонного муру римської цитаделі, який був досліджений у першій чверті ХХ ст. і викликає значний історико-культурний інтерес (Крыжицкий 2004а, с. 137 сл.). За декілька років тут прибрано масиви відпрацьованого ґрунту, що спливав у розкопи, повторно розчищено частину ворітного проїзду, уточнено план будівельного комплексу т.зв. «казарми», яку було прибудовано до стіни, та законсервовано її фундаменти. Окрім того, виявилось, що для подальшої консервації унікального оборонного комплексу необхідно продовжити дослідження куртини на захід від воріт (рис. 7) по трасі новітньої вибірки каменю. Нову частину міського оборонного муру, з огляду на її збереженість, також доцільно долучити до експонування просто неба (Крижицький, Хмельевський, Буйських 2014, с. 193—194).

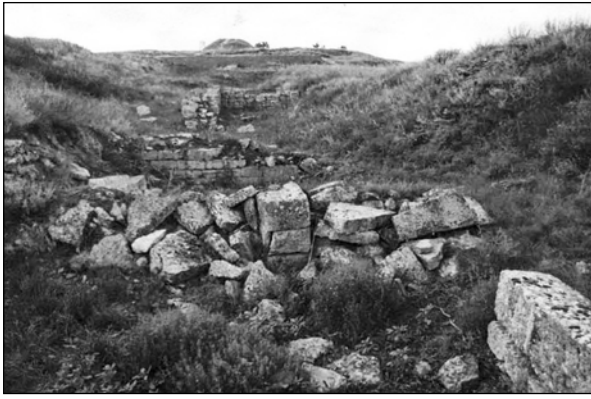
Рис. 9. Східний торговельний ряд. Загальний вигляд із півдня станом на 2013 р., до проведення консерваційних заходів

щень, подекуди зникло мурування поперечних стін, а загальний незадовільний стан об'єкта доповнила маса землі, яка напливла з високих бортів розкопу до приміщення та на залишки мурування (рис. 9).

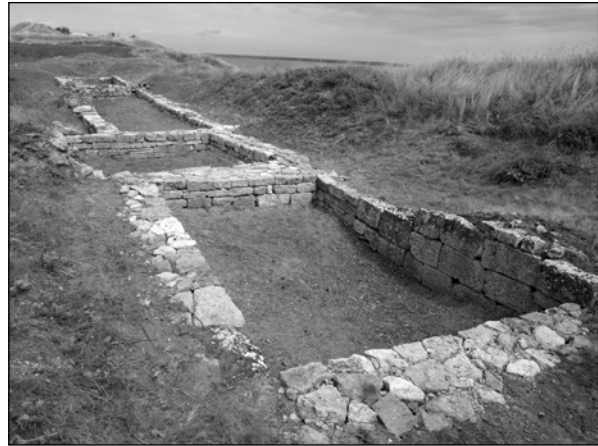
Рис. 10. Східний торговельний ряд. Загальний вигляд з півдня станом на 2015 р., після закінчення консерваційних заходів

Тому заходи для консервації й часткової реставрації мурування приміщень Східного торговельного ряду проводилися відповідно до методики, що застосовується впродовж останніх двадцяти років проведення подібних робіт на території Ольвії та добре зарекомендувала себе в місцевих умовах. За основу було прийнято метод сухого мурування з додатковою (механічною) обробкою чолової поверхні, щоб підняти камені та забутувати дрібним бутом внутрішню частину мурування, використовуючи сучасний розчин (Біляєв 2001, с. 24). Ураховано також методичні рекомендації щодо відтворення автентичного планування найранішого будівельного періоду, який становить найбільший інтерес із точки зору реалізації первинного задуму архітектора, для правильного бачення не лише конкретної споруди, а й будівельного ансамблю (Крыжицкий 2004, с. 210). У результаті впродовж двох років було музеєфіковано чотири приміщення (рис. 10).

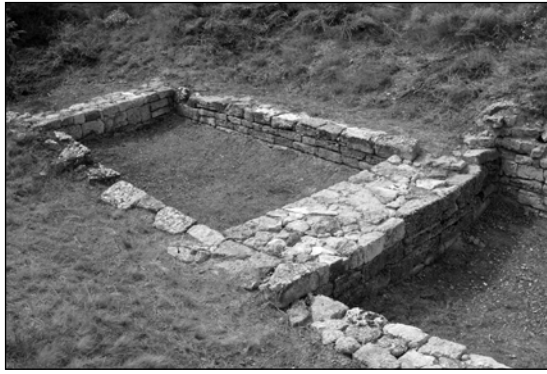
Рис. 11. Південне приміщення Східного торговельного ряду

Роботи почали проводити з південного приміщення, в якому від мурування *in situ* лишилося декілька каменів. У результаті було відтворено по два-три ряди мурування в усіх чотирьох стінах, внутрішнє забутовування покладено на розчині, збережено автентичну частину східної стіни. Північна стіна має довжину 3,0 м, висоту — 0,45 м, ширину — 1,07 м; відповідні розміри південної стіни становлять: 2,7 м, 0,4 м та 0,6 м; виміри західної стіни: 5,4 м, 0,5 м та 0,6 м. У східній стіні довжина відтвореної частини становить 2,7 м, висота — 10,5 м, ширина — 0,4 м (рис. 11).

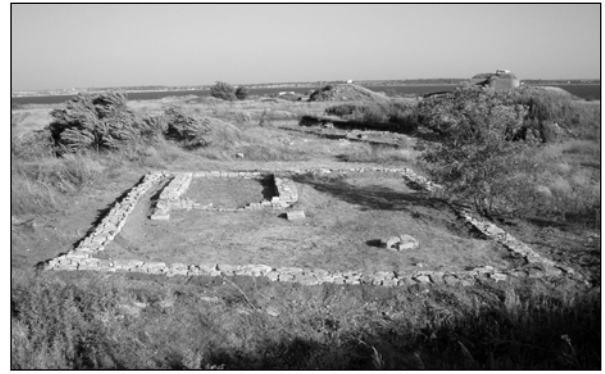
Рис. 12. Теменос Афродіти в Борисфені станом на 2014 р., після закінчення консерваційних заходів

споруд повністю відкрито в 1987 р. За час, що минув, частково було зруйноване фундаментне та наземне мурування храму та огорожі, викришилося глиняне забутовування вітваря. У результаті консерваційних заходів було докладено два ряди двофасадного мурування північної стіни храму, завдовжки 4,5 м, заввишки 0,4 м та завширшки 0,6 м. За цією системою було викладено зруйновану південну стіну. Східну й західну стіни наосу законсервовано до висоти 0,3 м, відновлено зруйновані анти — на торцеві стіни встановлено пласкі прямокутні плити (розміри:  $0,5 \times 0,3$  м та  $0,5 \times 0,5$  м, відповідно). Також підновлено огорожу, а плити вітваря скріплено розчином (рис. 12).

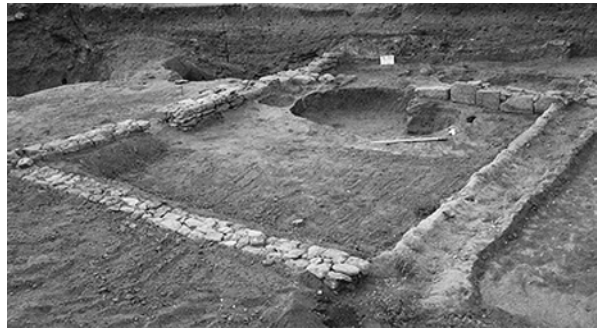
Рис. 13. Комплекс громадського (?) призначення в Борисфені станом на 2014 р., після закінчення консерваційних заходів

У приміщенні першого будівельного періоду було ліквідовано пролом завширшки 1,5 м в муруванні, завдовжки — 5,7 м, додано два фасадних ряди, скріплено розчином. В іншому муруванні, завдовжки 2,2 м, збереглося п'ять каменів, а його північно-східний кут виявився зруйнованим. Цей кут було доповнено камінням із розкопу. Подібним чином доповнено втрачені ряди іншого мурування приміщення й практично наново викладено два ряди фундаментної траншеї для збереження плану будівлі. Спочатку витягнуто забутовування, після чого обидві стіни з внутрішнього боку скріплено розчином. Потім стіни знову забутовано й скріплено розчином. Довжина відновленого ряду мурування фундаменту становить 5,7 м, ширина — 0,5 м, висота — 0,3 м. Також позначено реконструйоване місце входу. Окрім того, для запобігання осіданню ґрунту щільно засипано всі заглиблення всередині двору, навколо вітваря. Таким чином, законсервовані об'єкти було додано до екскурсійного маршруту на острові.
