С. Д. КРИЖИЦЬКИЙ
(Київ),

І. Б. КЛЕЙМАН
(Одеса)

Житловий будинок і укріплення Тіри перших століть нашої ери

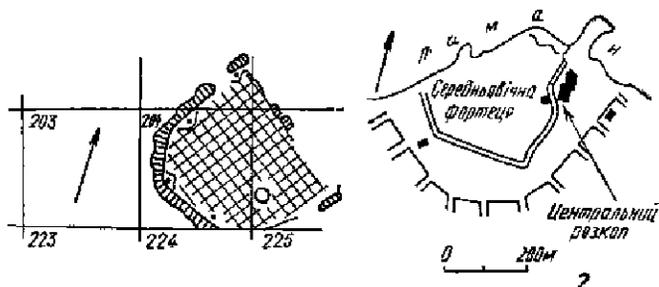
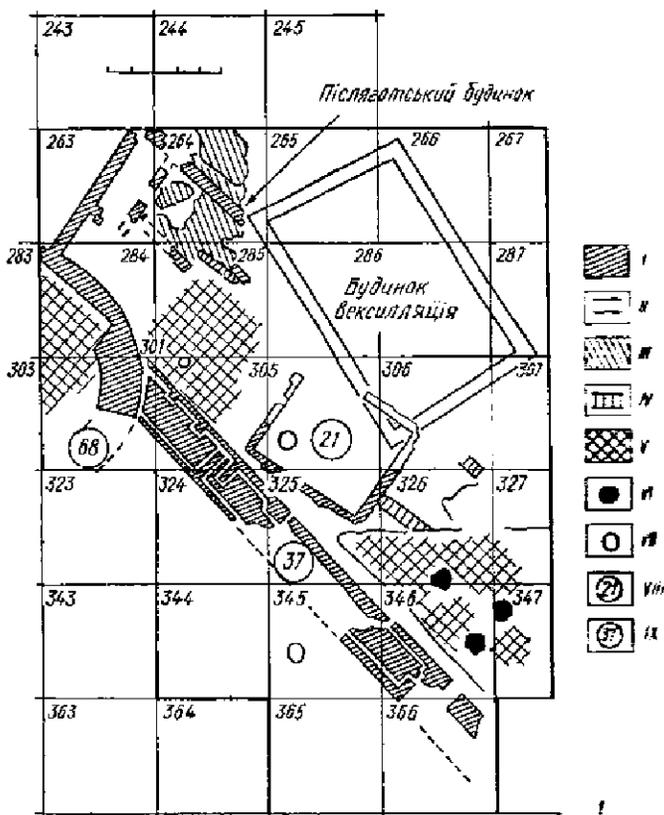
Рис. 1.

1 — центральний розкоп (схематичний план); 2 — план розміщення розкопів. Античні залишки: I — стіни, розкриті у 1969—1970 рр.; II — стіни, розкриті до 1969 р.; III — кам'яні вимостки. Середньовічні залишки: IV — стіни; V — глиноритні залишки; VI — печі; VII — тондари; VIII—IX — номери приміщення, кріпосної стіни та вежі.

фортеці). Цей будинок тісно пов'язаний з іншим важливим об'єктом — оборонним комплексом (рис. 1) ⁷. Розкопки останнього лише розпочато, але виявлені матеріали уже тепер дають змогу докладніше й чіткіше намітити відносну періодизацію життя Тіри перших століть нашої ери й визначити час припинення життя міста. Цим, однак, значення згаданих об'єктів не вичерпується, оскільки до цих розкопок не було виявлено ні оборонних споруд, ні жител, які б цілком відносились до найпізнішого періоду Тіри.

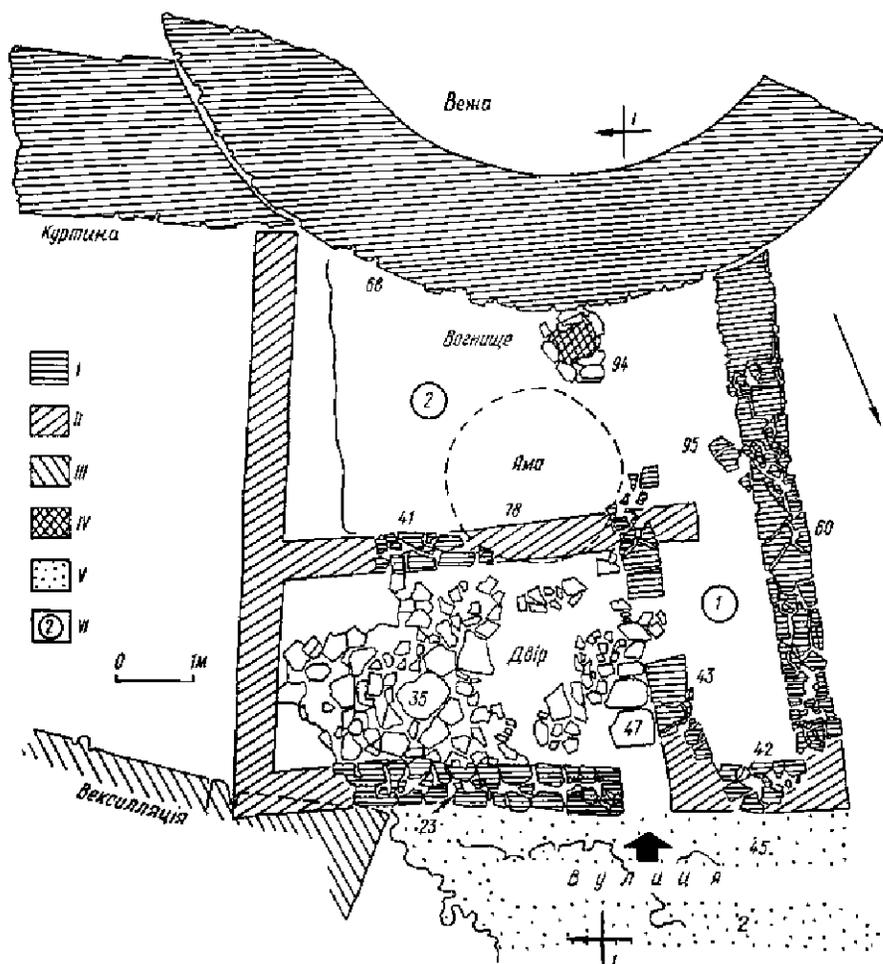
Рис. 2. План післяготського будинку:

I — залишки кам'яних кладок, що збереглися; II — реконструйовані стіни будинку; III — кладки будинку вежильяції; IV — вогнище; V — кам'яна бруківка; VI — номери приміщень будинку.

Згаданий будинок (рис. 2; 3) прибудовано до північно-східної частини фасаду вежі, що правила за його південну зовнішню стіну (№ 68).

Внутрішнє планування будинку досить просте. Судячи з залишок стін № 41, 43, будинок складався з двох критих приміщень (№ 1, 2) і двору. Останній (рис. 4) розмірами 2,45—2,85×4,90 (?) м містився у північно-східній частині будинку. З трьох боків двір був обмежений кладками № 23, 41, 43, а з четвертого, за прийнятим варіантом реконструкції, — зовнішньою східною стіною будинку. Його положення в плані будинку не типово для античного домобудівництва, але підтвердженням * того, що тут був саме двір, є наявність кам'яної вимостки (полігональні плити довжиною 0,1—0,5 м) з включенням уламків керамід та мармуру, відсутність будь-яких залишків вогнища, досить значний (подібно вимосткам, розташованим зовні будинку) нахил на схід (перепад висот близько 20 см), чого не мають долівки в критих приміщеннях. Нахил вимостки двору був викликаний, напевно, необхідністю забезпечити скид дощових вод у напрямку на схід, оскільки денна поверхня того часу навколо стін № 60 і 23—42 була вища за вимостку двору.

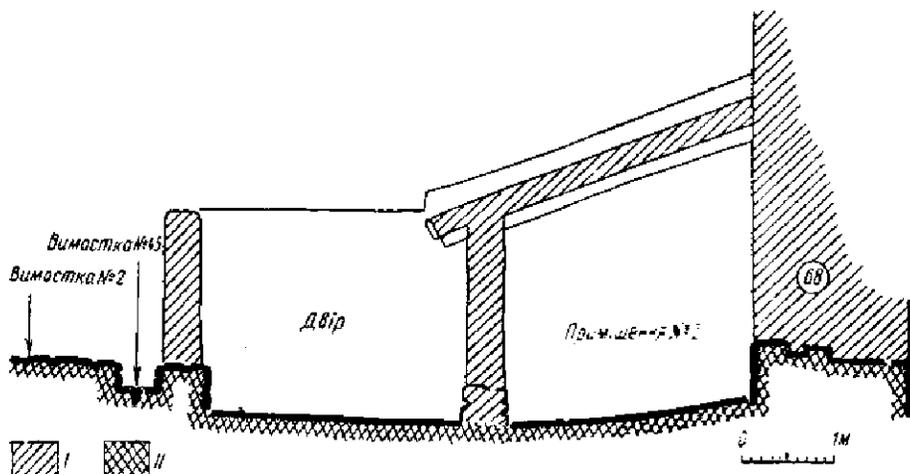
Рис. 3. Розріз I—II:

I — реконструйовані частини; II — лівія розрізу будівельних залишків, що збереглися

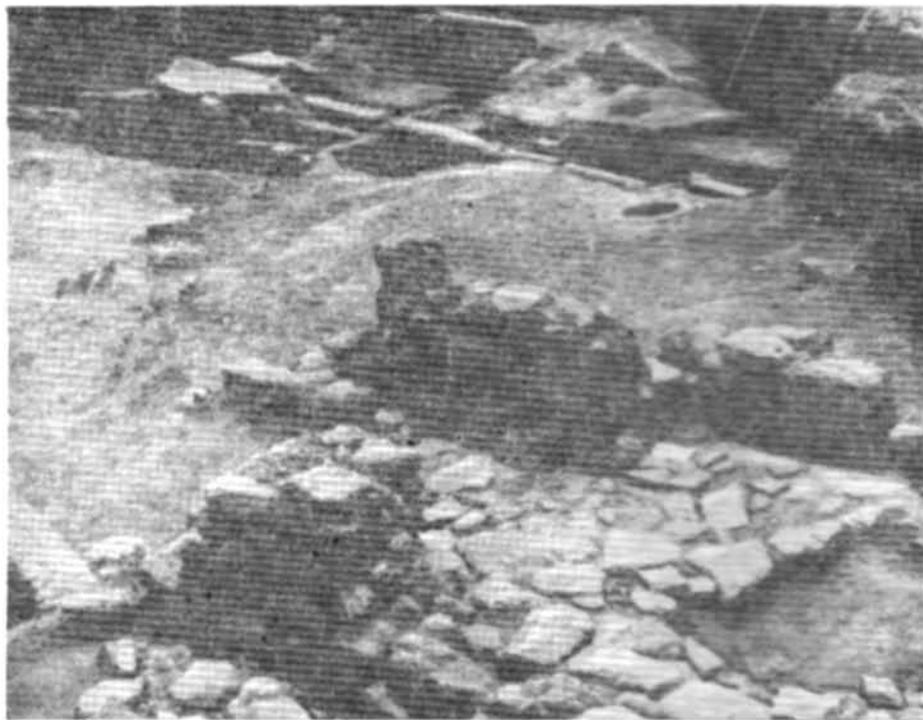
Рис. 4. Бруківка двору будинку.

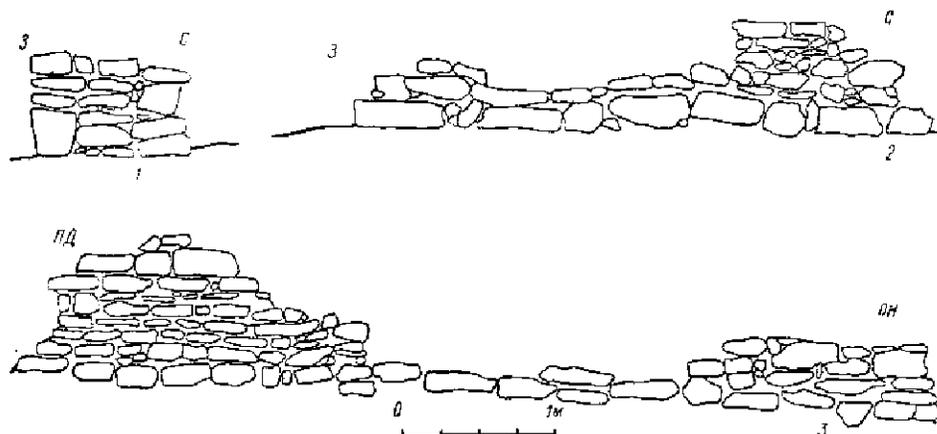
Рис. 5. Фасировки кладок стін:

1 — південний фасад кладки № 42; 2 — південний фасад кладки № 23; 3 — східний фасад кладки № 60.

Західна стіна будинку № 60 (рис. 5) завдовжки 6,35 м при ширині 0,60—0,67 м збереглася на висоту до 1,0 м (1—9 рядів кладки) і підходить впритул до південно-західної стіни № 68 (оборонна вежа). Північний кінець кладки № 60, що не зберігся, з'єднано з північно-східною стіною будинку (№ 23, 42), як видно, в перев'язку, на користь чого свідчить

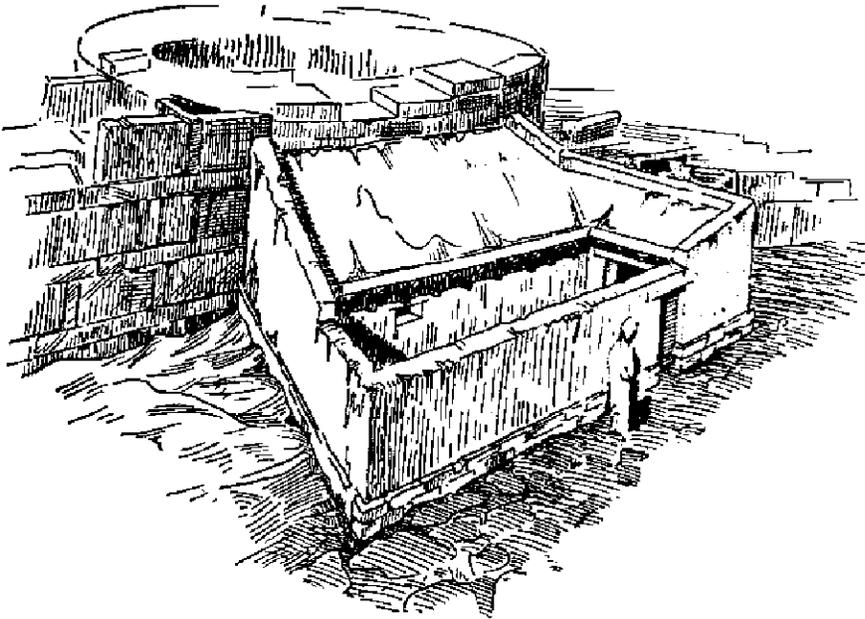
Рис. 6. Загальний вигляд будинку з північного сходу. Реконструкція.

Загалом на підставі даних планувальної реконструкції будівельних залишків та заповнення приміщень можна запропонувати об'ємну реконструкцію цього комплексу (рис. 6). Будинок був одноповерховий, на що вказує як відсутність залишків сходинок або будь-яких слідів їх у заповненні приміщень, так і низька якість та конструктивні дефекти кам'яних кладок. Відсутність ордера, невеликі розміри будинку та його окремих приміщень дають підстави при побудові висотних габаритів виходити з мінімальних величин висоти дверних прорізів в інтервалі 1,8—1,9 м. При цьому висота стін двору становитиме не менш як 2,0—2,1 м від рівня вимостки № 45 (2,15—2,25 м від рівня вимостки двору), а мінімальна висота критих приміщень в інтервалі 2,0—2,5 м від рівня їх долівок. Той факт, що будинок прибудовано на лівдні впритул до оборонної вежі—споруди досить масивної з товщиною стіни близько 2 м й круглої в плані, — дає підстави реконструювати над приміщенням № 2 односхилу покрівлю з нахилом на північ—у бік двору. В цьому разі при куті підйому покрівлі в інтервалі 17—21° і перекритому прольоті до

4,5 м верхня межа даху буде вище карнизу на 1,2—1,6 м. При висоті карнизу над вимосткою двору близько 2,1—2,6 м (виходячи з прийнятої мінімальної висоти приміщення) найвища точка покрівлі знаходитиметься в інтервалі 3,3—4,2 від рівня двору, тобто під час існування будинку оборонна вежа ще, видимо, мала висоту не меншу ніж 3,3—4,2 м. Характер об'ємного рішення даху над приміщенням № 2 та невеликий проліт приміщення № 1 дають підстави прийняти над приміщенням № 1 також односкилу покрівлю з нахилом у бік двору. Судячи з відсутності в заповненні приміщень уламків черепиці, покрівля, найімовірніше, була саманна.

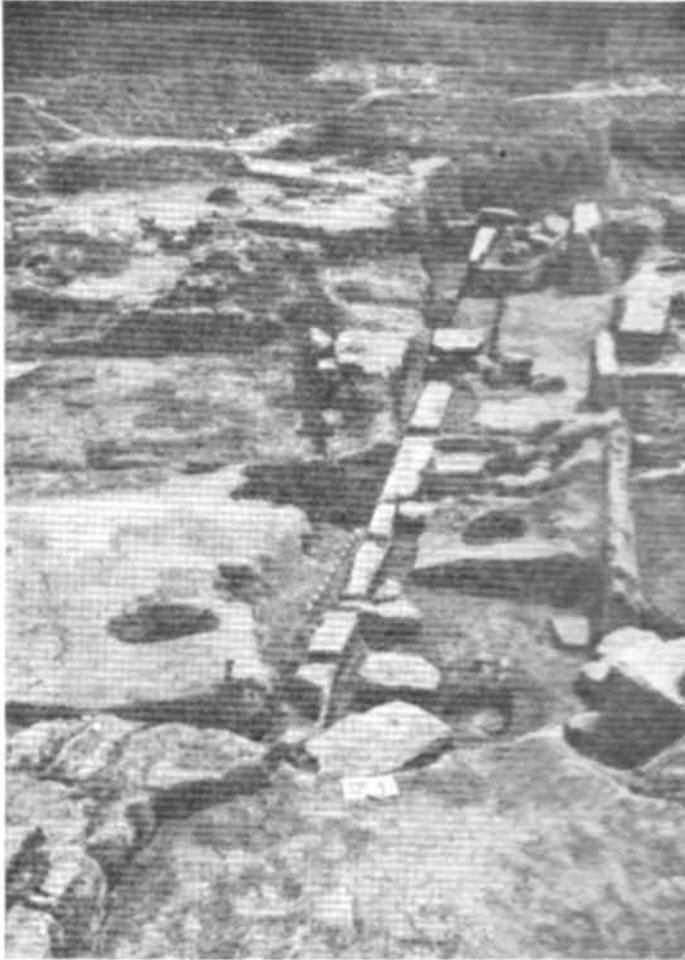
Рис. 7. Оборонна стіна. Вигляд з заходу.

Стіна (рис. 7) викладена з жовтуватого черепашника на глині. Кладка тришарова, дворядна, складна орфостатна. Зовнішні (фасадні) шари викладено з масивних прямокутних плит довжиною до 3,5 м при висоті до 1 м і середній товщині 0,20—0,35 м з відносно доброю викладкою і обтісуванням фасадів. Середній шар — бут на глині. Перев'язка між шарами добра. Ряд орфостатних плит має у верхній площині спеціальні пази в формі ластівчинного хвоста, призначені, очевидно, для встановлення поперечних дерев'яних в'язей, що не збереглися. На всій розкритій ділянці ширина стіни 2,15—2,23 м. Куртина збереглася на висоту одного-двох рядів кладки. Північно-західний кінець стіни підходить під гострим кутом впритул до оборонної вежі, яка по зовнішньому фа-

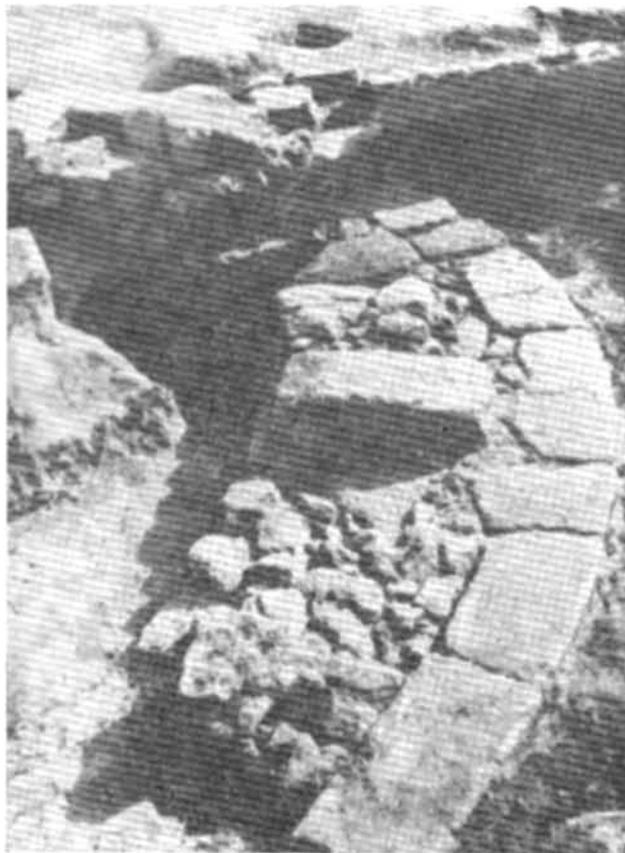
Рис. 8. Оборонна вежа. Деталь кладки стіни.

Кладка стіни вежі також тришарова, але, на відміну від куртини, однорядна, постелиста. Розкритий північно-східний сектор зовнішнього фасадного шару викладено з масивних, ледь закруглених у плані по зовнішніх фасадах прямокутних плит і блоків довжиною до 1,25 м, шириною 0,6 м при висоті до 0,25 м (рис. 8). У III і IV рядах від верху вежі фасади каменів мають грубе рустування. У західній частині фасаду по всій висоті стіни проходить неглибокий вертикальний паз¹⁷. Верхній з рядів кладки, що зберігся, у середньовічний час використовувався як цоколь для стіни будинку XIV ст. (рис. 9). Вежа збереглася на висоту не менше 3 м (її підшва ще не виявлена).

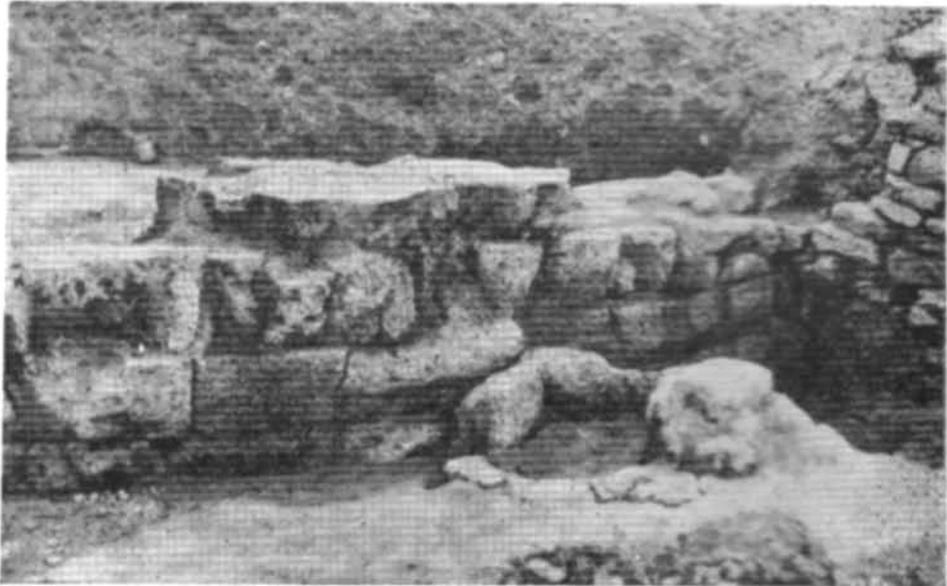
Рис. 9. Оборонна вежа. Фрагмент північного фасаду.
