БОРИСОГЛІБСЬКИЙ СОБОР М. ЧЕРНІГОВА У 1618–1648 РР. (до 900-річчя Борисоглібського собору)

BORISOGLIB CATHEDRAL OF CHERNIHIV IN 1618-1648 (to the 900th anniversary of the Borisoglib Cathedral)

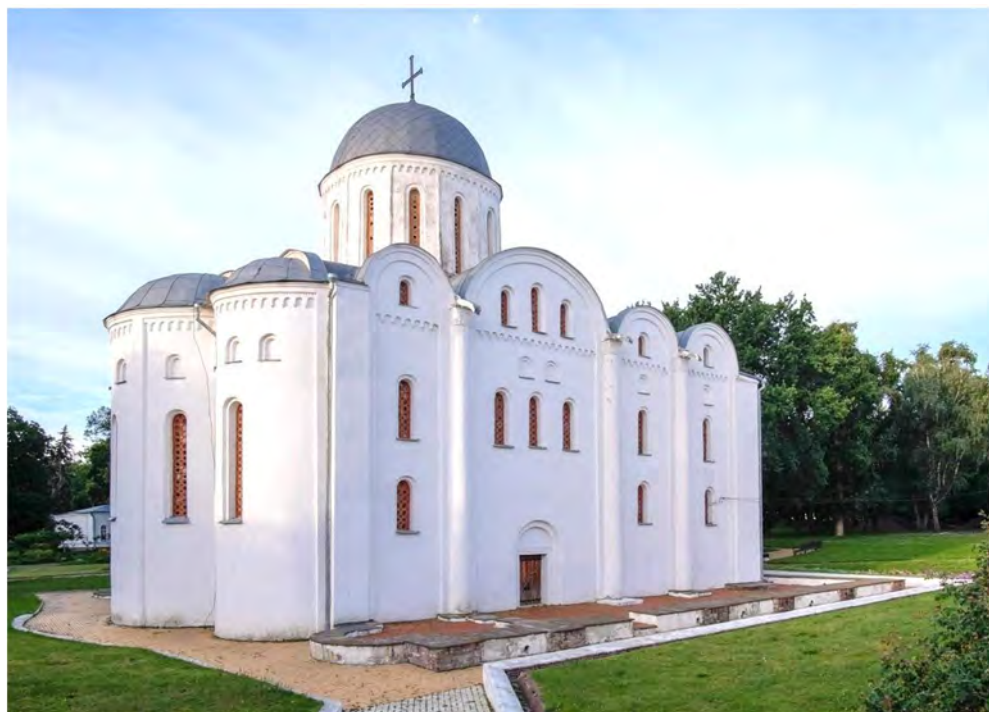
Іл. 1. Борисоглібський собор у Чернігові. XII ст.
Реставрація М.В. Холостенка, 40–50-ті роки XX ст.

У 2023 р. виповнилося 900 років від часу першої писемної згадки про Борисоглібський собор у Чернігові (Лл. 1). Відтак, питання дослідження історії стародавнього храму набуває особливої актуальності, зокрема в період 1618–1648 рр., коли Чернігово-Сіверщина входила до складу Речі Посполитої, оскільки в цей час відбулися суттєві перебудови собору.

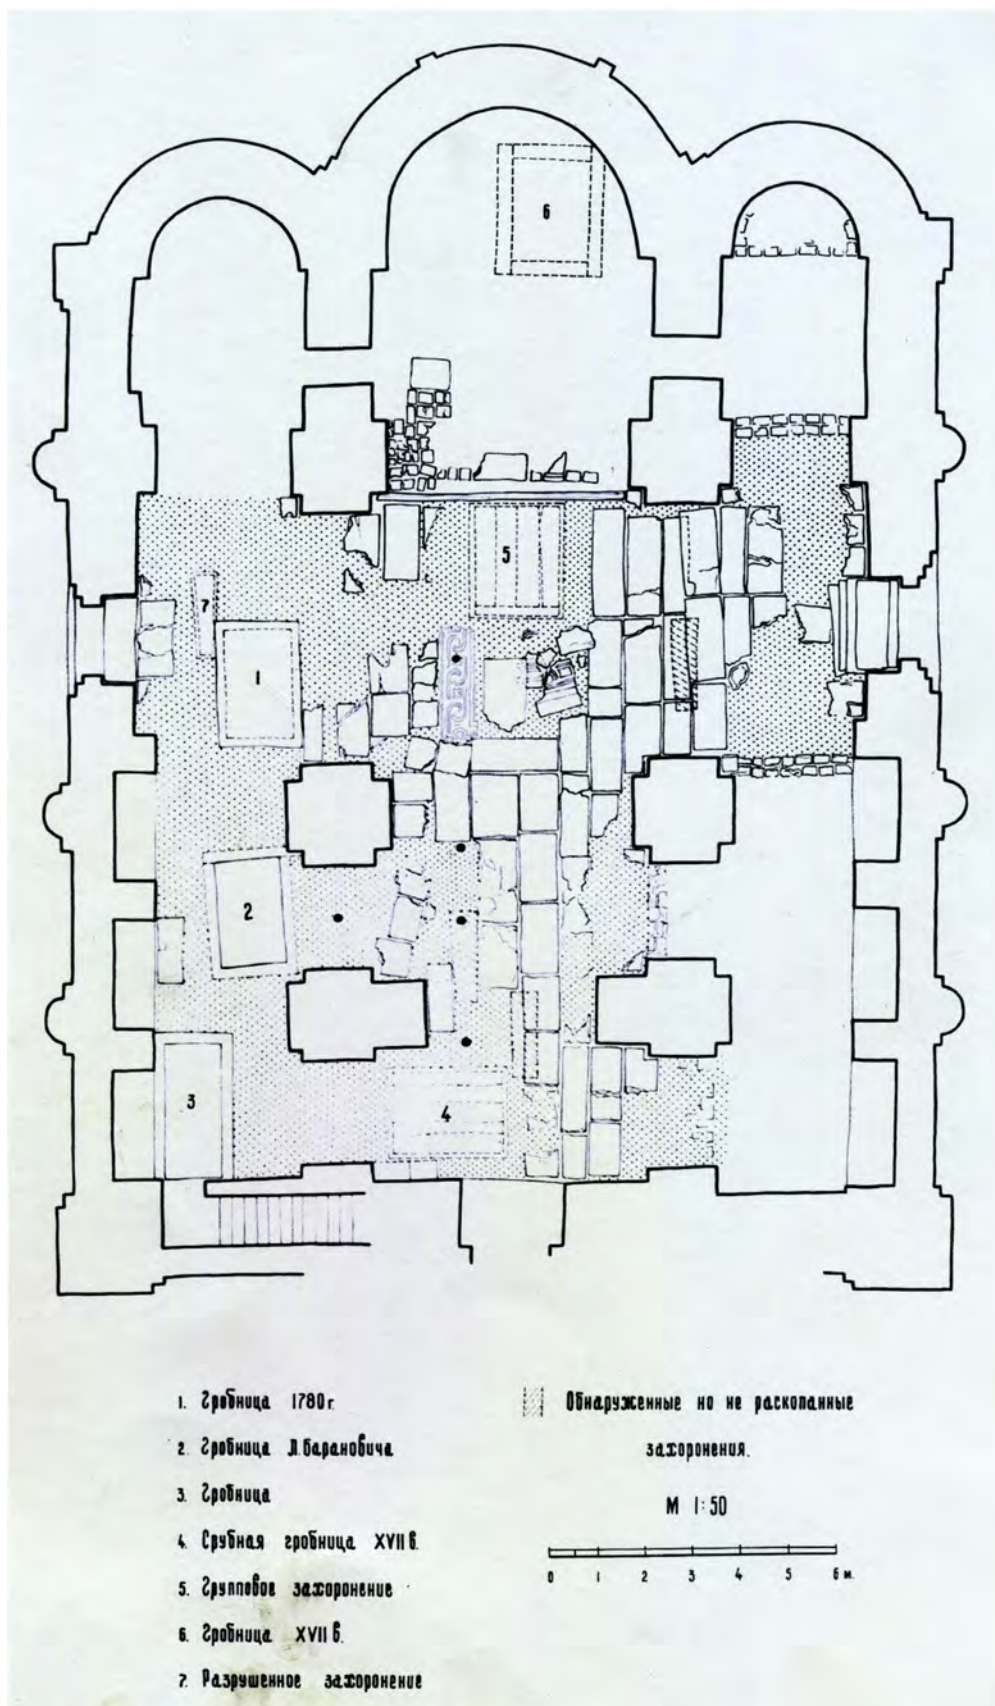
Ил. 3. Схема розміщення поховань у Борисоглібському соборі за дослідженнями М.В. Холостенка.

Дослідження Борисоглібського собору засвідчило наявність поховань, датованих XVII–XVIII ст., по всій площині собору (Іл. 3). Поховання були поганої збереженості, інші не відкривалися та не досліджувалися. У нартексі виявлено гробницю-зруб, довжиною 2,25 м, висотою 75 см, яка була виготовлена із тесаних дерев'яних дощок шириною 20 см. Окрім черепа, інших кісток скелета поряд не було. На поверхні бруса, яким була перекрита гробниця, знайдена монета «солід», яка в цей час була в обігу в Речі Посполитій та в Україні⁵⁹.
