ПРО ЕКОЛОГІЧНІ НАСЛІДКИ РУЙНУВАННЯ ГРЕБЛІ КАХОВСЬКОЇ ГЕС Стенограма доповіді на засіданні Президії НАН України 6 вересня 2023 року

У доповіді наведено результати проведеного в Інституті гідробіології НАН України комплексу досліджень з якісного та кількісного оцінювання екосистемних трансформацій, спричинених руйнацією греблі Каховської гідроелектростанції, а також аналіз подальшого перебігу процесів, зумовлених цією катастрофою, та можливих негативних наслідків для навколишнього середовища. Підготовлено пропозиції до органів виконавчої влади щодо взяття необхідних заходів.

ABOUT THE ECOLOGICAL CONSEQUENCES OF THE DESTRUCTION OF THE KAKHOVSKA HPP DAM

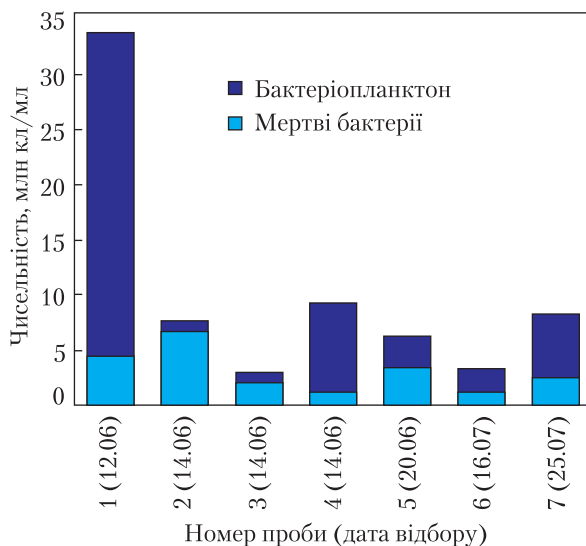
Рис. 3. Динаміка чисельності бактеріопланктону та бактерій з ушкодженою цитоплазматичною мембраною в р. Дніпро в районі м. Херсон

На такі самі тенденції вказує й аналіз динаміки мікробіологічних показників води. В перші дні після руйнування греблі відбулося різке зростання чисельності бактеріопланктону, в тому числі індикаторів фекального забруднення, потім спостерігалась певна стабілізація, а далі – зростання загальної чисельності як бактерій, так і умовно-патогенних мікроорганізмів – індикаторів загнивання (рис. 3).

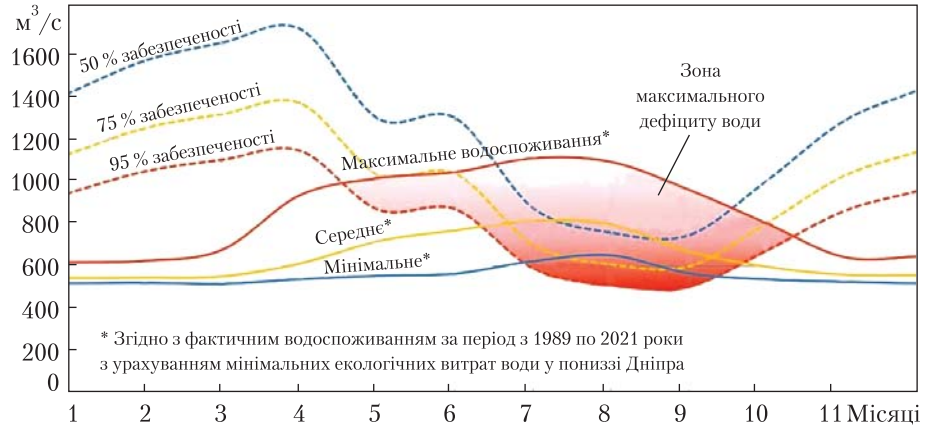
Рис. 10. Водогосподарський баланс у пониззі Дніпра (за матеріалами М. Хорева, О. Гуляєвої, В. Карамушки)

А на рис. 10 показано водний баланс за різних сценаріїв водоспоживання, розрахований професійними експертами в галузі гідрології та водного господарства. Як бачимо, в разі максимального споживання дефіцит води починається вже в квітні і закінчується лише в жовтні. Нижня частина зони вододефіциту відповідає ситуації, коли навіть у разі мінімального водоспоживання води не вистачає на екологічний стік. Щоправда, такий стан виникає лише в маловодні роки.

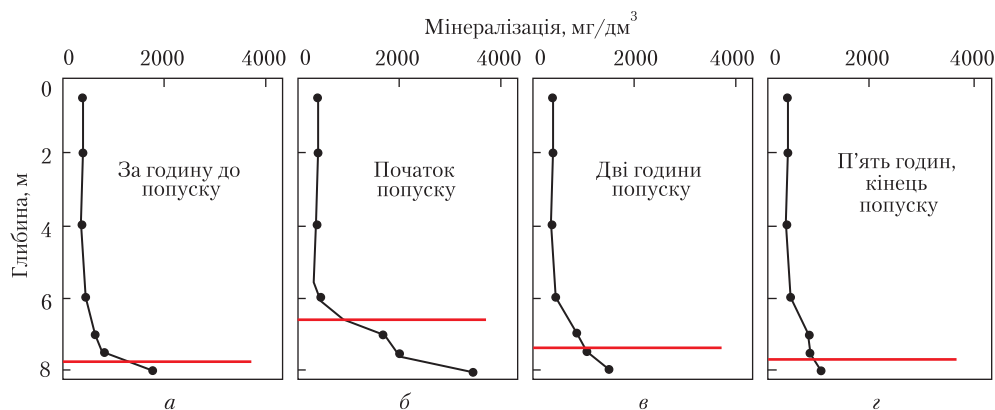
Рис. 12. Вертикальний розподіл мінералізації води в м. Херсон до і під час попуску з Каховської ГЕС; 06.09.2018 р.

У 2018 р. фахівці нашого Інституту в рамках виконання програми з пріоритетних наукових досліджень за КПКВК 6541230 провели детальні натурні дослідження щодо цього питання. Розглянемо конкретний приклад станом на 6 вересня 2018 р., коли за екологічних витрат 500 м³/с солоний клин перебував у межах м. Херсон (рис. 12а). Можна бачити, що перед самим початком попуску з Каховської ГЕС (рис. 12б) верхня межа солоного клину піднялася до глибини 6,5 м. Під час надходження

прісних вод упродовж попуску (рис. 12в, г) мінералізація води поблизу дна почала зменшуватися, а верхня межа солоного клину — опускатися ближче до дна. Ці спостереження свідчать, що при оцінюванні екологічних ризиків важливо не лише враховувати середньодобові витрати, а й зважати на періоди, коли попуск з ГЕС не відбувається.

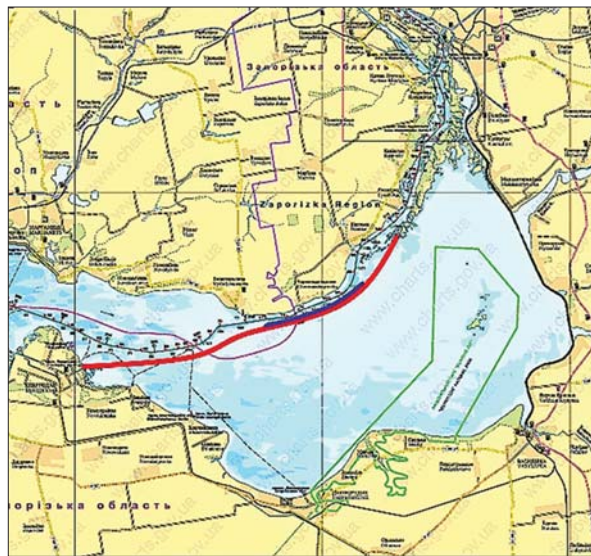
Рис. 13. Схема одамбування мілководної частини Каховського водосховища з метою створення квазіприродних лучних екосистем на місці Великого Лугу

Отже, для вирішення питання щодо подальшої долі Каховського гідровузла Інститут гідробіології НАН України пропонує розглянути та обрахувати можливі варіанти одамбування північно-східної мілководної частини водосховища, де й була розташована територія сакрального для українського козацтва Великого Лугу (рис. 13).

Така дамба матиме приблизну довжину від 35 км. І хоча в цьому разі ми не повернемо Великий Луг як заплаву екосистему, оскільки не буде природної повені та надходження стоку наносів, але квазіприродні лучні екосистеми на кшталт тих, що можна бачити в Осокорках біля Києва, тут цілком реально створити. У будь-якому разі ці землі після відповідної рекультивациї можна використовувати і для інших господарських потреб.

Крім того, при заповненні водосховища необхідно передбачити створення штучних нерестовищ, облаштування біопозитивних споруд. У разі, якщо буде обрано варіант одамбування мілководної частини водосховища, довжина ділянки, придатної для створення штучних нерестовищ осетрових, становитиме приблизно 12 км (синя лінія на рис. 13).
