Г.Ю. Івакін, О.М. Іоаннісян, Д.Д. Йолшин, П.Л. Зиков, Ю.В. Лукомський

РОБОТИ АРХІТЕКТУРНО-АРХЕОЛОГІЧНОЇ ЕКСПЕДИЦІЇ НА ДЕСЯТИННІЙ ЦЕРКВІ 2008 р.¹

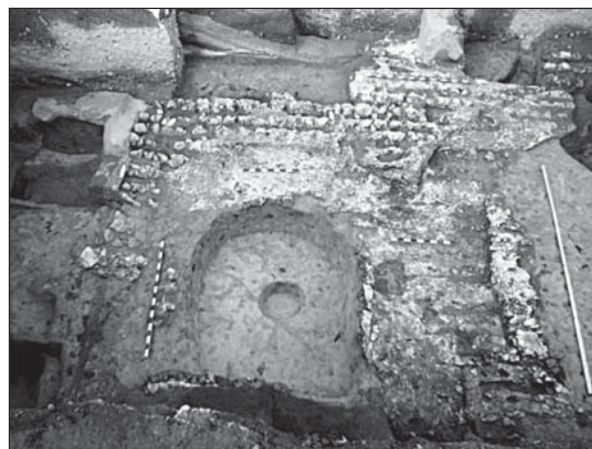
Рис. 1. Десятинна церква. Загальний вигляд слідів платформи на місці північної і частини центральної апсид

вапняним розчином без домішки цем'янки. У шарі щебеню траплялися також уламки червоного кварциту, а в розчині — іноді уламки плінфи. На вапняну стяжку були вкладені кладки напівкіл фундаментів апсид, від яких на сьогодні лишилося лише декілька плям рожево-го вапняково-цем'янового розчину та кілька фрагментів блоків кварцитів *in situ* (рис. 1). Дослідження послідовності побудови цих конструкцій дає підстави стверджувати, що цей незвичний для практики візантійської (та пізніше давньоруської) технологічний спосіб будівельники спланували заздалегідь.

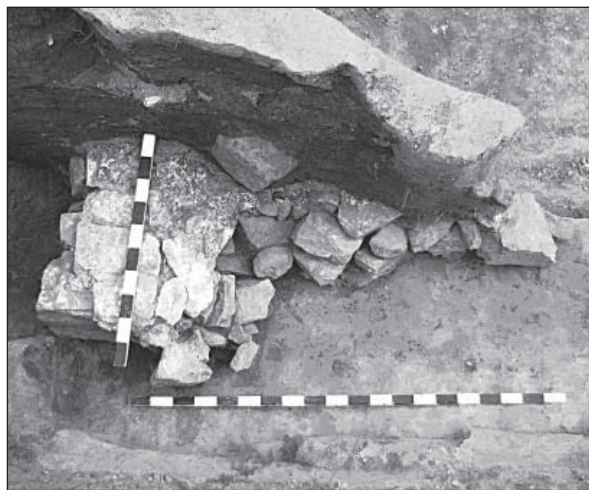
Рис. 2. Залишки платформи з кварциту на схід від південної апсиди храму

Депо інший характер мала конструкція фундаментів під південною апсидою. У південно-східному куті розкопу I виявлено раніше невідомий фрагмент кладки з блоків кварцитів (рис. 2). Аналогічний фрагмент кладки було знайдено у 1908 р. (повторно зафіксований 2006 р.) у внутрішньому просторі південної апсиди. Є підстави вважати, що на всій площі південної апсиди над дерев'яними субструкціями

розмішувалася суцільна прямокутна платформа з трьох шарів блоків кварцитів, вирівняна зверху заливкою вапнякового розчину, а фундаменти самої апсиди зводили вже на поверхні цієї платформи. Вірогідно, такі заходи зміцнення основи цієї апсиди були пов'язані з тим, що будівельники церкви натрапили на велику та глибоку камеру безпосередньо під південною апсидою («будинок варягів» або поховальна камера 109 за каталогом М.К. Каргера). Досліджено заповнення пазухи між південною апсидою і південною стінкою котловану, яка представлена дуже гумусованим ґрунтом (культурний шар, перевідкладений у процесі будівництва церкви в X ст.). У заповненні траплялися дрібні фрагменти кісток та кераміки, обпаленої глини, відщепи кварциту, шматки плінфи, фрагмент скляного витого браслета синього кольору. Пазуха котловану засипалася за два етапи. Вони розділені будівельним горизонтом із плямами цем'яноквого розчину, великими сколами кварциту та залізного пісковику.

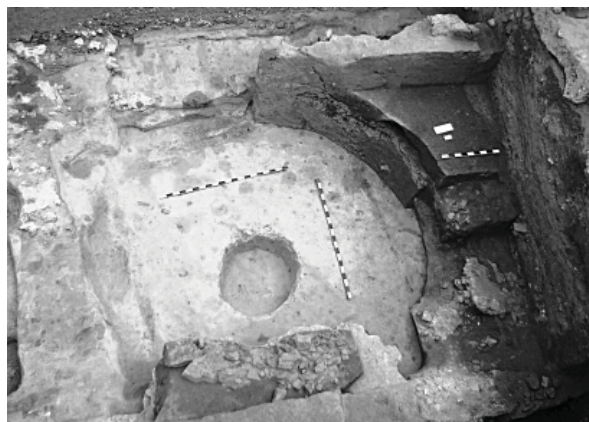
Рис. 3. Котлован споруди X ст. під південною апсидою

На материк розчищено залишки південно-східного і північно-західного кутів зрубу згаданої камери, зафіксовано межі його котловану (рис. 3). Стратиграфічні спостереження дають підстави стверджувати, що в процесі зведення храму наприкінці X ст. зруб було повністю розібрано, а його заповнення вибрано до самого дна на всій площі.

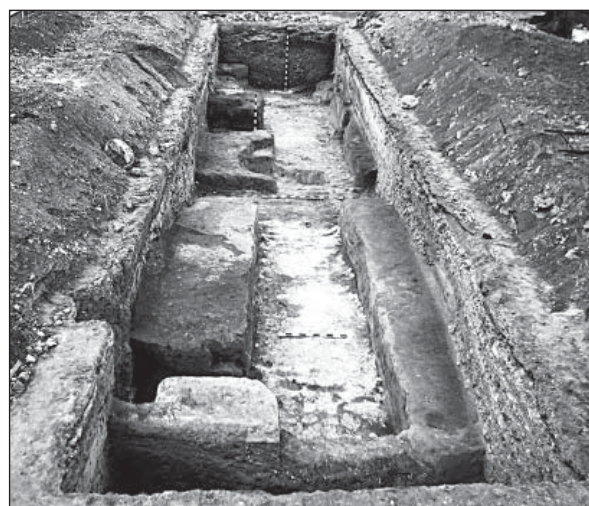
Рис. 4. Фундаментний рів стіни північної галереї

Розкоп VII завбільшки понад 80 м² закладено на місці зовнішньої стіни північної галереї Десятинної церкви X ст. Його конфігурація частково повторювала розкоп Д.В. Мілеєва 1908 р. Вцілілі стратиграфічні профілі якого вдалося дослідити й зафіксувати. Виявлено, що під час досліджень 1908 р. вибрали лише заповнення фундаментного рову, а фрагменти культурного шару з обох його боків залишилися нерозкопаними (рис. 4). Самі фундаменти були розібрані, вірогідно, ще у XVII—XVIII ст. На дні фундаментного рову збереглися лише сліди підшови підвалин: тлін від дерев'яних субструкцій (лежнів і кілків), а також плями вапняно-цементного розчину і фрагменти

плінф *in situ* у засипі дерев'яних субструкцій. Виявлено та досліджено єдиний вцілілий фрагмент фундаментної кладки — зовнішню лопатку (другу зі сходу) північної стіни, складену з блоків червоного кварциту.

Попри те, що фундамент північної стіни, на відміну від південної, практично повністю вибраний, характер будівельних матеріалів (блоки червоного кварциту та плінфи, рожевий цементний розчин з домішкою сірих шлаків) вказує на синхронність зведення підвалин цих стін. Контури фундаментних стрічок і ступінчасте пониження підшови північної стіни (до 0,5 м зі сходу на захід) дають підстави припустити, що фундаменти північної галереї закладалися аналогічно південній — також окремими ділянками. При цьому останні приєднувалися одна до одної, і спочатку формувалися поперечні фундаментні стрічки галереї, а вже потім — ділянки підвалин зовнішньої північної стіни.

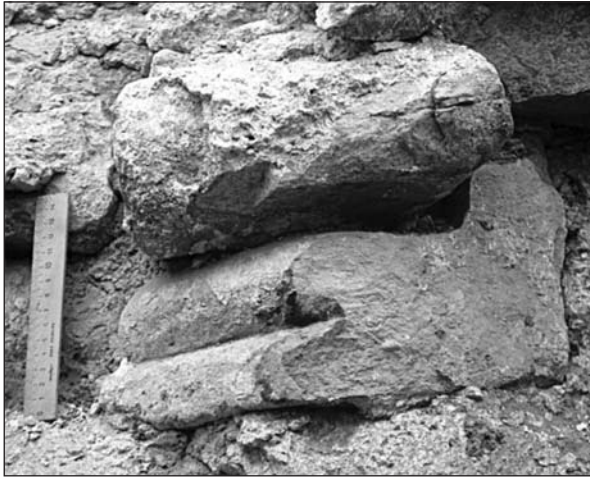
Рис. 5. Архітектурна деталь у вторинному використанні у кладці ремонту XII ст.

Під час нового додаткового обстеження південно-західного кутового приміщення храму в кладці ремонту XII ст. виявлено уламок цікавої профільованої архітектурної деталі у вторинному використанні (рис. 5). Усі виявлені рештки та сліди давньої Десятинної церкви ретельно зафіксовані за допомогою електронного тахеометра. З вцілілих кладок фундаментів відібрано проби будівельного каміння і здійснено їхнє мінералого-петрографічне дослідження в лабораторії Національного гірничого університету в Дніпропетровську (І.С. Нікітенко).
