Г.Ю. Івакін, О.М. Іоаннісян, Д.Д. Йолшин, Ю.В. Лукомський
АРХІТЕКТУРНО-АРХЕОЛОГІЧНІ ДОСЛІДЖЕННЯ
ДЕСЯТИННОЇ ЦЕРКВИ 2009 р.

Architectural and archaeological research at Desyatynna Church in Kyiv was ongoing. Cleaning and recording of remains of the monument were made in the apse part, in the area of original kernel, north-western corner, and in front of the western façade. The data obtained testifies the continuity in the construction process at various areas of the temple. New fragments of mosaics, fresco painting, and stone carving have been discovered.

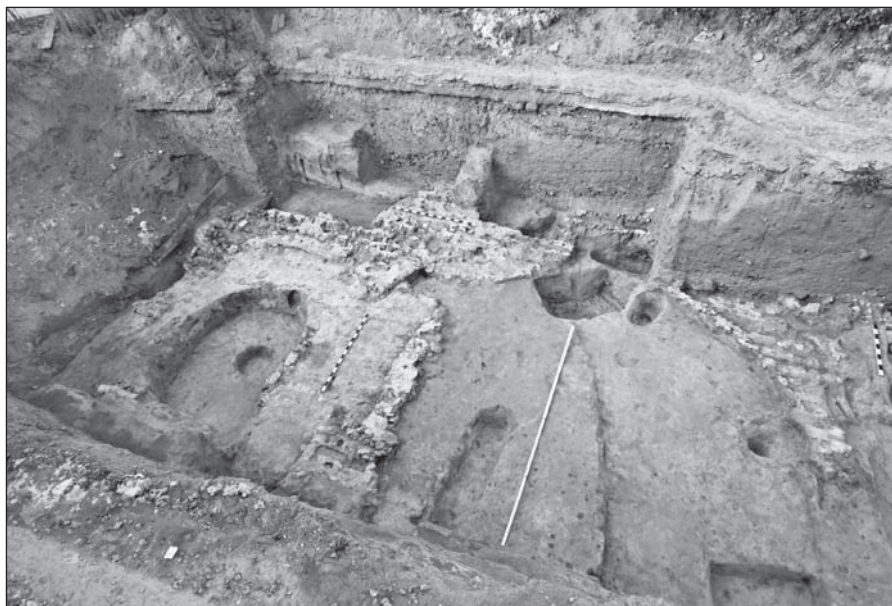
Рис. 3. Північна та центральна апсиди Десятинної церкви

Ретельне вивчення всіх деталей підосви котловану апсидної частини, розпочате ще в попередні роки, дало змогу детально реконструювати досить неординарний процес закладання фундаментів у цій частині храму. Унікальним є спосіб влаштування загального великого котловану неправильних прямокутних обрисів, площа якого (близько 140 м²) значно більша за площу самих апсид. На дно котловану були покладені субструкції з двох ярусів колод-брусів, розташованих навхрест (нижній ярус по осі захід—схід) і закріплених вертикальними кілками. Субструкції засипали шаром залізного пісковику й залили білим

вапняково-піщаним розчином з дуже низьким вмістом цем'янки (рис. 3). У цьому шарі траплялись уламки червоного кварциту, а в розчині — фрагменти плінфи. На вапняній стяжці виведена кладка напівкіл фундаментів апсид, від яких залишилося лише декілька плям рожевого цем'янкового розчину та декілька фрагментів блоків кварциту *in situ*. Після зведення фундаментів апсид пазухи котловану зовні та всередині напівкіл апсид засипали брилами такого самого залізного пісковику і ґрунтом — перевідкладеним гумусованим культурним шаром. Дослідження послідовності зведення цих конструкцій дає підстави стверджувати, що цей незвичний технологічний спосіб будівельники спланували заздалегідь.

Вдалося також виявити, що центральна і північна апсиди мали підковоподібний внутрішній абрис фундаментів та значне його розширення щодо повздовжніх фундаментних стрічок головного ядра храму. Ці особливості суттєво змінюють уявлення про східну частину храму, яке склалося після розкопок Д. Мілеєва 1908—1909 рр.

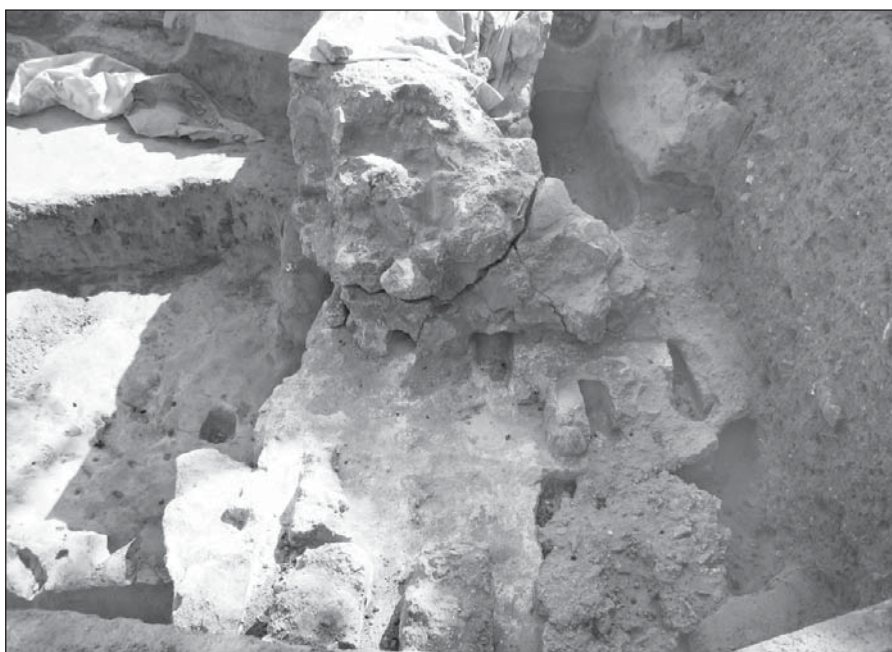
Рис. 4. Північно-західний кут церкви зі слідами субструкцій і тріщин

старих розкопів II та VII. Більша його частина потрапила на місце розкопу Д. Мілеєва 1911 р. та нашого шурфа 2005 р. З південного боку розкоп межував з фундаментом храму ХІХ ст. Вивчення фундаменту зовнішньої західної стіни церкви Х ст. засвідчило, що його кладка заповнювала всю ширину фундаментного рову, на відміну від фундаментів центрального ядра, де рови були ширші за фундаменти. Крім того, фундамент північної стіни, а також обох лопаток північно-західного кута був закладений на 0,8 м глибше, ніж фундамент західної стіни. Фундамент останньої наклався на вже існуючий фундамент кута, тож повздожні і поперечні бруси субструкцій західної стіни потрапили у товщу кладки згаданого кута.

Вперше після досліджень М. Єфімова 1826 р. була розкрита ділянка першої з заходу внутрішньої поперечної стрічки північної галереї. На її дні *in situ* збереглася заливка цем'яноквого розчину і сліди поперечних (верхніх) і повздожних брусів субструкцій. Сліди субструкцій зафіксовано і в підшві північної стіни храму (рис. 4). Зачистка цих слідів дозволила реконструювати послідовність зведення фундаментів храму на цій ділянці. Першою і на найбільшу глибину було закладено ділянку перехрестя північної стіни і згаданої поперечної стрічки, а також лопатку на північ від перехрестя. Субструкції прилеглих до перехрестя ділянок північної стіни були закладені на 0,10—0,15 м вище і пристиковані до перехрестя (про це свідчать збивки рядів дерев'яних кілків). Останньою споруджувалася поперечна внутрішня стрічка — перемичка, підшва якої була на 1,3—1,4 м вище ніж низ перехрестя. Ймовірно, за аналогією із сусіднім північно-західним кутом, фундамент перемички накладався на вже зведену нижню частину підмурків північної зовнішньої стіни храму. Вірогідно, це було пов'язано з тим, що фундамент перемички не ніс значного навантаження. Це дозволяє думати, що й вся фундаментна стрічка західної стіни церкви була влаштована вже після побудови фундаменту північної стіни.

Значна глибина і потужність фундаментів північної стіни Десятинної церкви, найвірогідніше, були пов'язані з наближеністю до шойно засипаного рову Старокиївського городища, що становило доволі суттєву небезпеку для надійності майбутньої будівлі церкви. Можливо, побоювання будівничих храму мали рацію. На це вказують великі тріщини у фундаменті, що, вірогідно, фіксують наслідки землетрусів, які були особливо небезпечними поблизу колиш-
