## О селевых паводках в Крыму

**Аннотация.** Рассматриваются случаи прохождения селевых паводков в Крыму. Предлагается районирование селевых потоков и карта их распространения. Рекомендуются организационно-хозяйственные, лесомелиоративные и гидротехнические мероприятия по борьбе с селями.

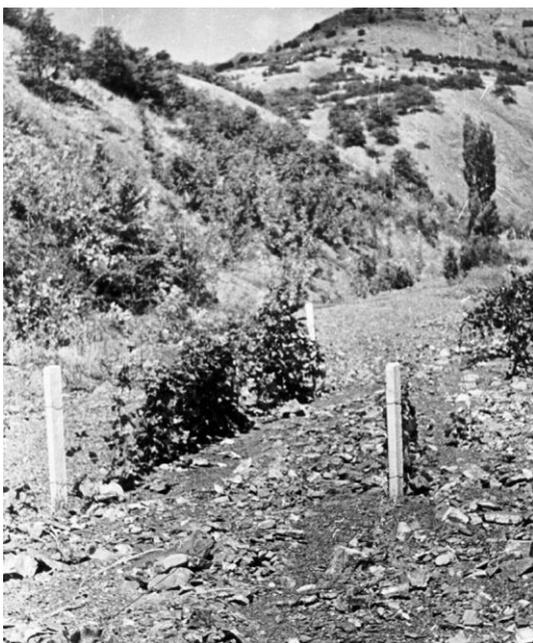
Рис. 1. Виноградник, занесенный селевым потоком в долине р. Ворон

Значительные селевые паводки прошли 23 июня 1956 г. в бассейнах рек Шелен, Ворон и Ай-Серез. После прохождения селей в устье р. Ворон сформировалась коса из селевого материала, вдающаяся в море на 62 м, а в устье р. Шелен береговая линия переместилась в море на 41 м. В бассейнах этих рек 120 га плодоносящих виноградников были повреждены потоком, из них 12 га были полностью занесены обломками глинистых сланцев и песчанников (Рис. 1). Наполовину погиб молодой сад площадью 9,5 га у с. Междуречье. В долине р. Ай-Серез мощность селевых выносов достигла 1,5 м (Олиферов, 1963).

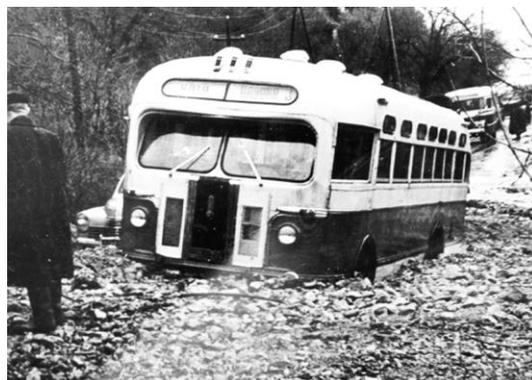
Рис. 2. Автобус, занесенный селом в Ореандской балке.

Селевые паводки проходят также и в Западной части Южного берега. В Ялте в 1949 году единовременный вынос селевого материала после селя на р. Учан-Су составил 1,5 млн. м<sup>3</sup>. В это время был занесен селевыми отложениями корпус санатория «Кастрополь», пострадали служебные помещения и дороги. В декабре 1955 г. и в январе 1959 г. селевые потоки проходили в Ореандской балке вблизи Ливадии. Мощность селевых выносов на шоссе достигла 1,5 м. Селевыми отложениями была занесена легковая машина и автобус (Рис. 2).

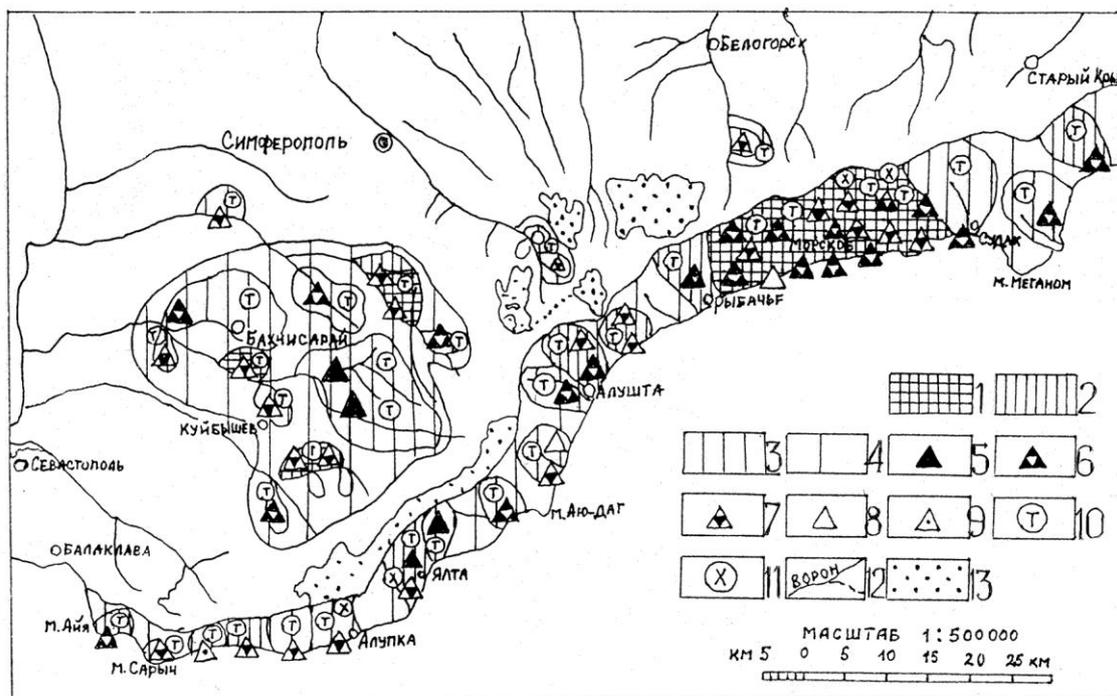
Рис. 3. Карта селевой опасности в Крыму.

- 1 – сильная степень селевой опасности; 2 – средняя степень селевой опасности;  
3 – слабая степень селевой опасности; 4 – потенциальная селевая опасность; 5 – водно-крупноглыбовые сели;  
6 – водно-мелкоглыбовые сели; 7 – водно-щебнистые сели; 8 – грязеглыбовые сели; 9 – грязещебнистые сели;  
10 – дождевые сели, проходящие в теплую часть года; 11 – дождевые сели, проходящие в холодную часть года;  
12 – речные русла; 13 – территории, лишенные гидрографической сети (яйлы).

Основные районы распространения селевых потоков в Крыму отображены на составленной автором карте селеопасности (Рис. 3).

В основу районирования, как и при выявлении селеопасных районов бывшего Советского Союза (1976) было положено три критерия.

Основной – соотношение селевых и неселевых русел, то есть встречаемость явления и два дополнительных: частота схода селей (повторяемость и объем единовременных выносов обломочного материала). Таким образом, было выявлено три категории селеопасности:

- **значительная**, при которой селевых русел больше, чем неселевых. Сели сходят часто и объем единовременных селевых выносов более  $100\ 000\ м^3$ ;

- **средняя категория**, когда количество селевых русел меньше, чем неселе-

вых – отмечается средняя повторяемость при объеме  $10\ 000\ м^3 - 100\ 000\ м^3$ ;

- **слабая** – селевые русла единичны, сели сходят редко, а их объемы менее  $10\ 000\ м^3$ .

Кроме того, были выделены районы потенциальной селевой активности – это районы, где в прошлом селевые паводки не проходили, но по природным условиям они возможны при неблагоприятной антропогенной деятельности.
