ОЦЕНКА ВНУТРЕННЕГО ДАВЛЕНИЯ В НИЗКОТЕМПЕРАТУРНОЙ ПЛАСТИЧЕСКОЙ СЕРОВОДОРОДНОЙ НЕСПЛОШНОСТИ В ЗАВИСИМОСТИ ОТ ЕЕ ВЫСОТЫ И ГЕОМЕТРИЧЕСКИХ РАЗМЕРОВ

В. П. ДЯДИН, Е. А. ДАВЫДОВ, А. Е. ЛИТВИНЕНКО

На натурном фрагменте элемента теплообменника, подверженного низкотемпературному сероводородному растрескиванию, выполнено гидравлическое нагружение пластической несплошности и проведено тензометрирование данной области. Выполнена экспериментальная проверка модели для инженерной оценки внутреннего давления в пластической несплошности в зависимости от высоты ее пластического прогиба и геометрических размеров. Представлены результаты ультразвукового сканирования зоны низкотемпературного сероводородного растрескивания после гидравлического нагружения несплошности и отмечены их особенности.

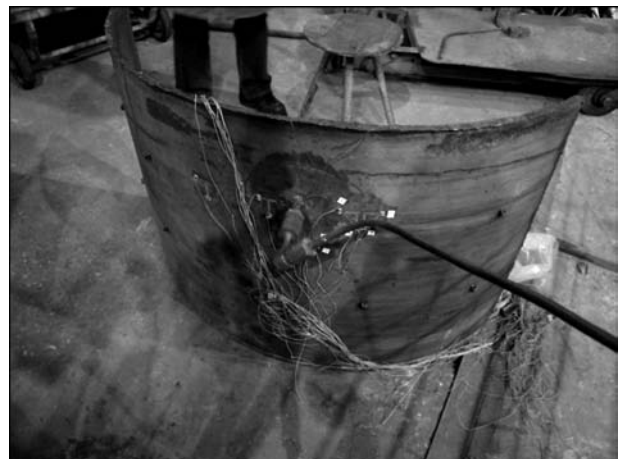
Рис. 1. Общий вид фрагмента корпуса теплообменника, подверженно-го низкотемпературному сероводородному растрескиванию

Исследуемый фрагмент (рис. 1) представляет собой элемент обечайки кожуха теплообменника размером 700×900 мм с начальной толщиной стенки 16 мм, изготовленного из стали марки 09Г2С в соответствии с ГОСТ 5520–79 «Сталь листовая углеродистая низколегированная и легированная для котлов и сосудов, работающих под
