АНАЛИЗ ПРИЧИН РАЗРУШЕНИЯ ЛОПАТОК ОСЕВОГО КОМПРЕССОРА АГРЕГАТА ГТК-25И

Исследованы причины разрушения лопаток из мартенситно-ферритной стали входного поворотного направляющего аппарата осевого компрессора газоперекачивающего агрегата. Разрушение лопаток происходит в несколько стадий: образование очагов коррозии — появление и развитие трещин в зоне коррозионного разрушения при циклической нагрузке — разрушение. На начальной стадии происходит коррозионное повреждение на границе раздела мартенсит-феррит, переходящее от межзеренного к внутризеренному коррозионному разрушению по мартенситным иглам, а затем к усталостному разрушению по телу зерна.

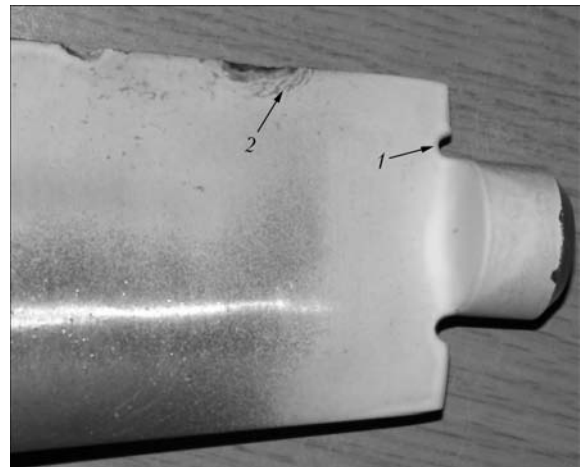
Цветовая дефектоскопия поверхности пера и металлографические исследования позволили выявить локальные микротрещины в зоне выкружек в местах перехода цилиндрической части верхней и нижней цапф к перу (рис. 1) (наличие выкружек, по мнению проектировщиков, должно было уменьшить концентрацию напряжений в этих местах); микротрещины в местах забоин на входной кромке пера лопатки; локальные (язвенные) кор-

Рис. 1. Коррозионно-усталостное разрушение (1) поверхности лопатки из стали 14X17H2 в процессе эксплуатации и хрупкое разрушение в районе забоин (2) при аварийном разрушении

Установлено, что усталостные разрушения в районе выкружек имеют межзеренный характер. Усталостные трещины распространяются по границам бывших аустенитных зерен и находятся в поле напряжений, создаваемых выкружками. Распространение усталостных трещин облегчается наличием коррозионных язв в районе выкружек.

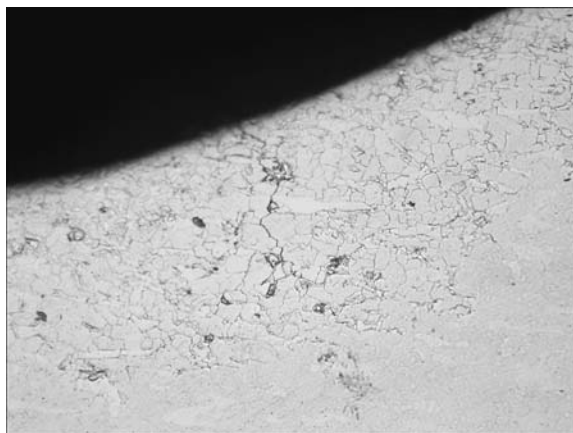
розионные повреждения поверхности пера лопатки, в том числе в районе выкружек (рис. 2).

Рис. 2. Микроструктура (X200) с характерным коррозионно-усталостным разрушением пера лопатки из стали 14X17H2 в районе выкружки (фрагмент 1 на рис. 1)

Исследования поверхности лопаток в состоянии после эксплуатации с использованием оптического микроскопа «Neophot-32» позволили детально оценить характер разрушения пера лопатки в процессе эксплуатации. Прежде всего подтверждается наличие коррозионно-усталостного разрушения от выкружек в местах перехода от верхней и нижней цапфы к перу лопатки.

Исходя из полученных результатов, следует сделать вывод, что первоначально происходит разрушение по границам бывших аустенитных зерен. Впоследствии имеет место также избирательная коррозия от границ зерен вглубь зерна преимущественно по мартенситным иглам. Некоторые локальные язвенные разрушения соединяются трещинами, формируя таким образом макроразрушение.

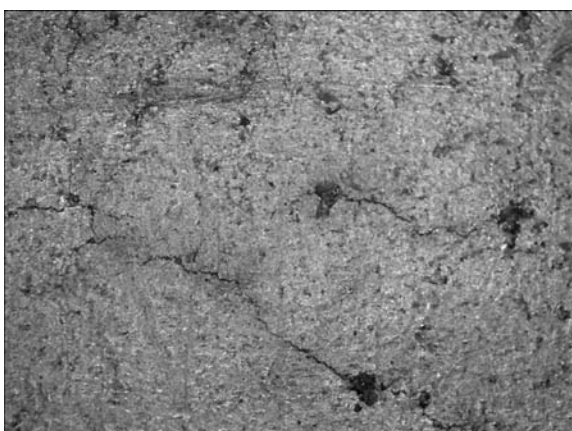
Кроме того, визуальным осмотром обнаружены многочисленные локальные вспучивания поверхности пера лопатки диаметром 0,5...1,2 мм и глубиной 0,5 мм с характерным коррозионным растрескиванием (рис. 3).

Рис. 3. Фрагмент внешнего вида поверхности пера поворотной лопатки из стали 14X17H2 (X50) с характерным коррозионным растрескиванием

Как уже отмечалось ранее, значительный объем коррозионных повреждений связан также с возникновением локальных вздутий на поверхности пера лопатки из стали 14X17H2.

Локальные вспучивания возникают в результате подповерхностного расслаивания металла благодаря процессам коррозии. На начальной стадии происходит коррозионное повреждение на границах зерен и границе мартенсит – феррит, переходящее во внутризеренное разрушение по мартенситным иглам.

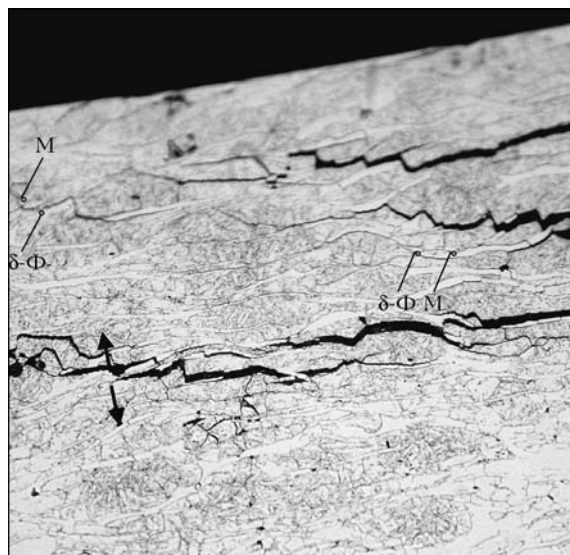
зерен и границам между δ -ферритом и мартенситной структурными составляющими наблюдаются выделения карбидов типа $Me_{23}C_6$ (рис. 4).

Рис. 4. Смещение локальных участков металла (указаны стрелками), подтверждающих причины вспучивания поверхности в местах образования вздутий, X100

таких локальных нарушений поверхности разработали специальную методику подготовки шлифов, гарантирующую адресное сечение плоскостью шлифа середины такого вздутия. Исследования проводили с использованием оптической микроскопии в светлом и темном поле, а также сканирующей электронной микроскопии. Для облегчения идентификации и оценки характеристик типов коррозии анализ строения поверхности шлифа в месте коррозионного разрушения проводили без ее предварительного травления.
