## ВЛИЯНИЕ ПЛАСТИЧЕСКОЙ ДЕФОРМАЦИИ НА СТРУКТУРУ, МЕХАНИЧЕСКИЕ СВОЙСТВА И КОЭРЦИТИВНУЮ СИЛУ МЕТАЛЛА КИСЛОРОДНЫХ БАЛЛОНОВ

Л. М. ЛОБАНОВ, акад. НАНУ, В. А. НЕХОТЯЩИЙ, инж., М. Д. РАБКИНА, докт. техн. наук, В. А. КОСТИН, канд. техн. наук (Ин-т электросварки им. Е. О. Патона НАН Украины, Киев), В. В. ХАРЧЕНКО, докт. техн. наук, Е. А. КОНДРЯКОВ, канд. техн. наук (ИПП им. Г. С. Писаренко НАН Украины), В. В. УСОВ, докт. физ.-мат. наук, Н. М. ШКАТУЛЯК, канд. физ.-мат. наук (ЮНПУ им. К. Д. Ушинского)

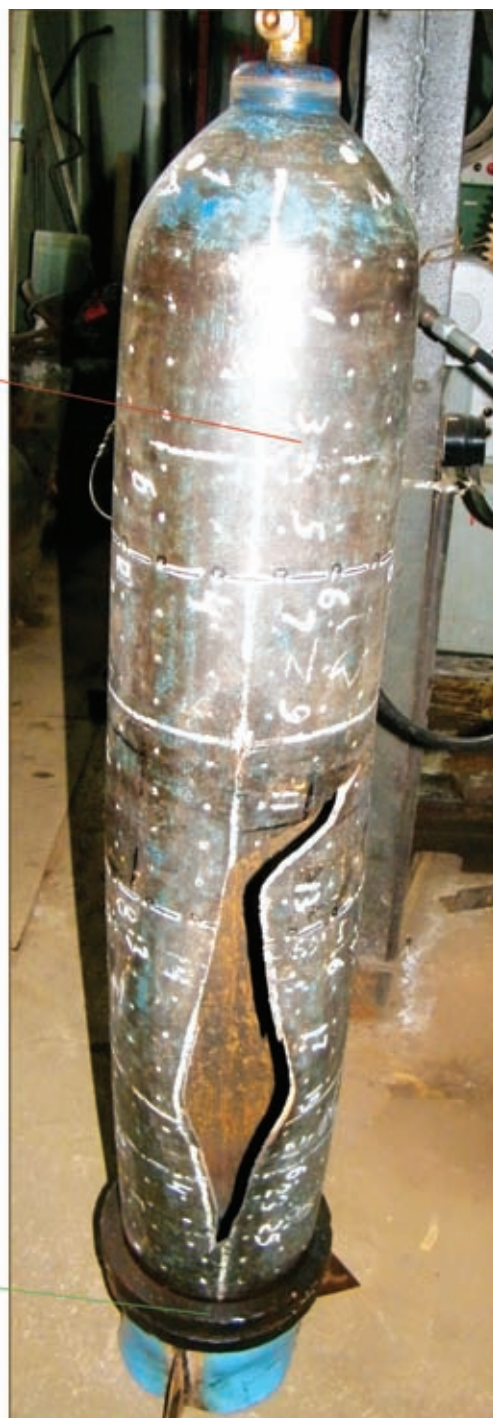
Рис. 2. Баллон Б1 с бандажом после гидравлического испытания статическим давлением 51,9 МПа; 1 — участок пробы из зоны с наибольшими значениями кольцевой деформации — 6...7 %; 2 — бандаж

ющему к днищу, перед испытанием был установлен бандаж (рис. 2). На первом этапе испытания баллон был нагружен давлением  $P = 32,5$  МПа, что вызвало начало пластического деформирования цилиндрической стенки. После сброса давления отмечено увеличение значений коэрцитивной силы до 8,5 А/см на участке между образующими Р5—Р6 (рис. 1, б). На этом же участке при давлении 51,9 МПа баллон разрушился. Увеличение периметра баллона в неразрушенной части составило 4,9 %. По данным коэрцитиметрии ( $H_c = 9...10,5$  А/см) разрушение произошло при напряжениях, отвечающих пределу прочности стали Дс [5]. Исходя из результатов гидроиспытания, разрушающее давление превысило расчетное в 2,8 раза, а рабочее — в 3,5 раза, что, согласно [2], допускало возможность продления срока эксплуатации.

Для дальнейших исследований из разрушенного баллона были отобраны пробы — из участка с наибольшей деформацией, а также из участка, находящегося под бандажом (рис. 1, в и рис. 2).
