УЛЬТРАЗВУКОВАЯ ДИАГНОСТИКА ЭКСПЛУАТАЦИОННЫХ ДЕФЕКТОВ В КОНСТРУКЦИЯХ НЕФТЕГАЗОВОГО КОМПЛЕКСА

В. А. ТРОИЦКИЙ, д-р техн. наук, **В. П. ДЯДИН**, **Е. А. ДАВЫДОВ**, кандидаты техн. наук
(Ин-т электросварки им. Е. О. Патона НАН Украины)

Проанализированы результаты диагностики нефтехимического оборудования, полученные специалистами ИЭС им. Е. О. Патона НАН за последние 10 лет. Определены наиболее характерные участки аппаратов, склонных к эксплуатационным повреждениям, и предложены методы их контроля на базе УЗД. Отмечено, что наиболее часто встречающейся ошибкой при ремонте сварных соединений теплоустойчивых сталей является неполный их отпуск в зонах стыковки элементов, выполненных из различных конструкционных материалов. Предложены рекомендации по выбору материалов при замене оборудования, исчерпавшего свой срок эксплуатации.

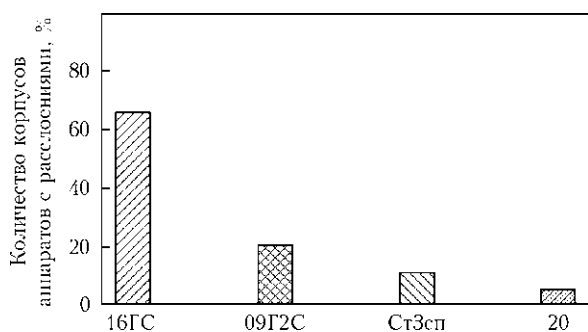
Рис. 1. Доля корпусов аппаратов с обнаруженными в них коррозионными расслоениями

Многолетние обследования НХО, которое эксплуатировалось в широком диапазоне температур, давления, агрессивности среды, содержания H_2 , H_2S и др., позволили выявить большое количество случаев низкотемпературных слоисто-водородных повреждений корпусов аппаратов, изготовленных из низкоуглеродистых и низколегированных сталей. На рис. 1 приведена гистограмма распределения повреждений по маркам сталей относительно общего количества исследованных случаев. На качественном уровне рис. 1 хорошо отражает реальное состояние оборудования. Так, наибольшую склонность к низкотемпературному слоистому водородному расслоению проявляют металлоконструкции, изготовленные из сталей марок 16ГС и 09Г2С, в отличие от аппаратов, изготовленных из сталей марок сталь 20, сталь СтЗсп.

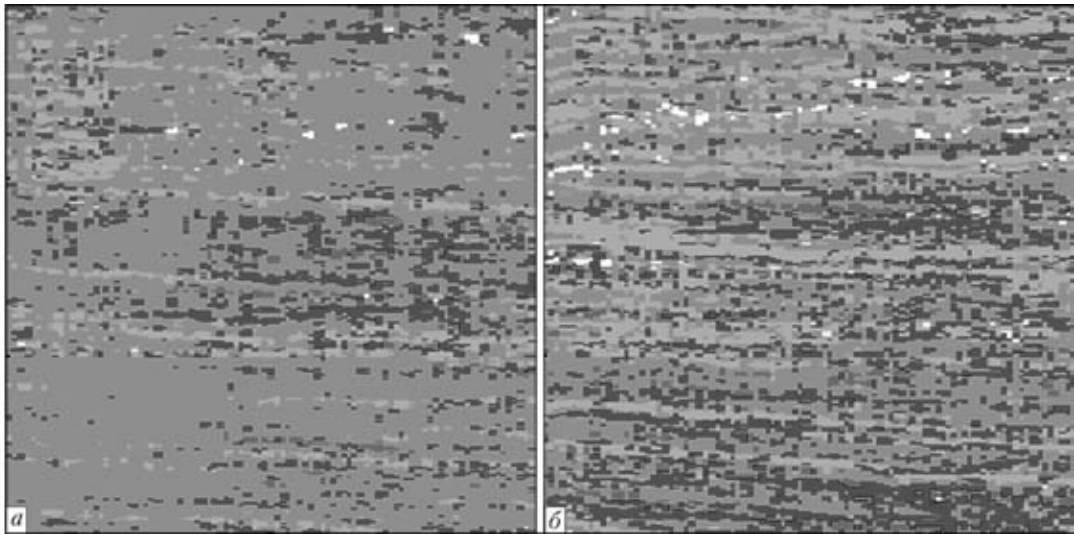
Рис. 3. Контроль роста несплошностей в металле корпуса абсорбера из стали 09Г2С толщиной 48 мм за год эксплуатации (реперный участок размером 750×750 мм): *а* — первичное сканирование; *б* — повторное сканирование того же участка через год

На рис. 3 представлены дефектограммы участков сканирования корпуса абсорбера из стали 09Г2С толщиной 48 мм. Обследуемый участок находился вдали от ввода агрессивной среды. Видно, что процесс слоистого водородного растрескивания носит как плоскостной, так и ступенчатый характер с доминирующей скоростью развития в направлении плоскости проката. Ступенчатый характер растрескивания в этом случае определяется значительной толщиной сегрегационной зоны. На рис. 4 показан участок сканирования корпуса абсорбера, расположенный напротив ввода водородсодержащего газа (сталь 16ГС, толщина 28 мм). На рисунке достаточно четко просматриваются два слоя, подверженных слоистому водородному растрескиванию, залегающих на глубинах 12...16 и 18,5...24 мм от наружной поверхности. Слой на глубине 18,5...24 мм находится на завершающей стадии, о чем свидетельствует ступенчатое развитие процесса растрескивания по границам развитых несплошностей и видимое пластическое деформирование тонкой стенки под действием давления молизованного газа в полосках. Слой на глубине 12...16 мм подвержен менее интенсивному растрескиванию. Последнее объясняется его экранированием слоем на глубине залегаания 18,5...24,0 мм.

Участок сканирования корпуса абсорбера, изготовленного из стали марки СтЗсп5 толщиной 12 мм, имеет некоторые отличия в характере слоистого растрескивания от рассмотренных выше. Как видно из рис. 5, размеры несплошностей в плоскости листа несколько меньше, чем на рис. 3, 4, ступенчатое развитие процесса слоистого растрескивания выходит на внутреннюю поверхность.

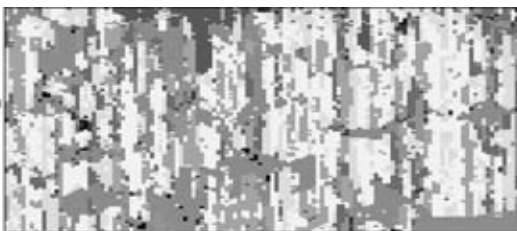
Рис. 4. Данные сканирования на участке корпуса абсорбера, изготовленного из стали 16ГС толщиной 28 мм (размер участка 250×500 мм)

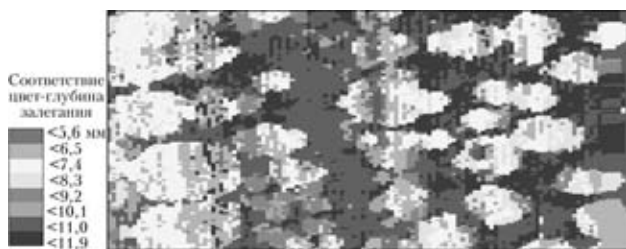
Рис. 5. Фрагмент участка сканирования с водородным растрескиванием элемента корпуса абсорбера, изготовленного из стали СтЗсп5 толщиной 12 мм (размер участка 250×250 мм)

В данном случае доминирующее развитие процесса водородного растрескивания происходит в направлении толщины листа. Подобный процесс растрескивания наблюдается и для стали 20, что также связано с особенностями структурной текстуры металлопроката и диффузионными процессами, идущими по границам залегания неметаллических включений.

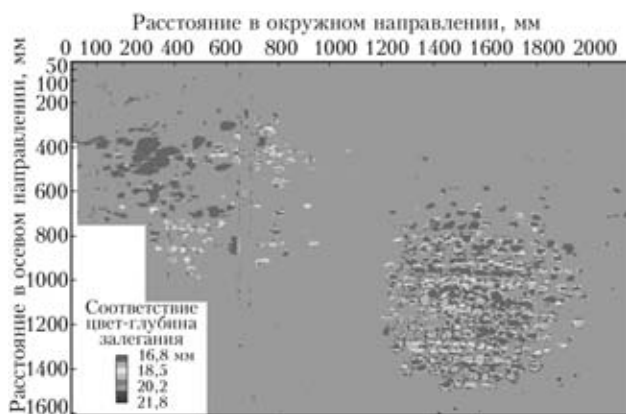
В области ввода водородсодержащих продуктов, кроме относительно высокого содержания водорода, всегда присутствует в той или иной мере действие потока (струи), которое способствует диффузионному насыщению металла в районе контакта, и как следствие, приводит к большим скоростям развития слоистого растрескивания по сравнению с другими частями аппарата. В качестве примера на рис. 6 приведена ультразвуковая оценка несплошностей на участке корпуса колонны. Указанный участок располагался напротив ввода водного раствора МЭА в аппарат. В отличие от других участков колонны, которые также имели слоистые повреждения в металле, приведенная

Рис. 6. Данные сканирования на участке корпуса колонны, противоположного вводу продукта (водный раствор МЭА) (размеры участка 1600×2000 мм, толщина металла 22 мм)

на рисунке область отличается значительной интенсивностью развития водородного растрескивания. Как правило, такие области носят локальный характер, что позволяет провести их ремонт без демонтажа колонны. В последнее время на отечественных предприятиях нефтепереработки участились случаи полной замены обечеек в зонах ввода продукта, что, кроме значительного удорожания ремонтных работ, никак не влияет на дальнейшую работоспособность оборудования.

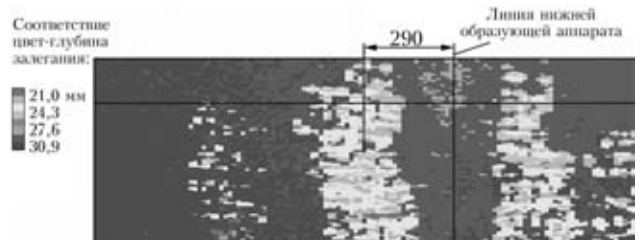
Так, на рис. 7 приведена комбинированная форма коррозионного повреждения корпуса сепаратора в застойной области, образованной из-за выступающего патрубка.

Рис. 7. Данные сканирования металла с коррозионным повреждением в застойной зоне сепаратора толщиной 32 мм из стали 16ГС (размер участка 500×1750 мм)

Достаточно частым случаем является сочетание питтинговой коррозии с низкотемпературным водородным расслоением металла по линии раздела фазовых состояний сред. Как правило, такие места находятся в нижних частях аппарата. В этом случае для сепараторов и теплообменных аппаратов зона основной коррозии находится вдоль образующей корпуса аппарата на уровне колебания раздела сред или в зонах смачивания.

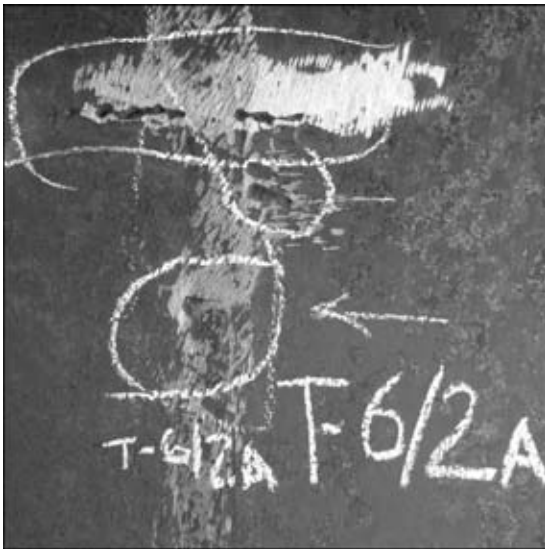
Рис. 8. Высокотемпературное растрескивание сварного шва теплообменника, изготовленного из стали 12ХМ, в зоне ремонтной подварки

свыше 260 °С в трансферных трубопроводах, змеевиках печей и соединенных с ними теплообменных аппаратах в виде мелких широких язв, переходящих одна в другую. В чистом виде такой вид коррозионного разрушения довольно легко выявляем, однако высокая скорость развития требует особых подходов к его неразрушающему контролю. В комбинированном варианте данный вид коррозионного повреждения является наиболее опасным в связи с развитием растрескивания сварных соединений в местах скопления цепочек мелких язв и появлением сквозных трещин. Влияние остаточных напряжений в этих случаях особенно велико. Несмотря на то что практически все силовое оборудование изготовлено из хромо-молибденовых сталей, предусматривающих обязательную термообработку после сварки, не всегда удается снять остаточные напряжения полностью. За данный период обследования специалистами ИЭС им. Е. О. Патона выявлено значительное количество растрескиваний сварных соединений, приводящих к аварийному отключению ответственного силового оборудования и установок в целом из-за появления сквозных трещин и пропуска продукта практически на всех нефтеперерабатывающих заводах Украины. Так, на рис. 8 приведен участок сварного шва с возникшей трещиной через год после проведения ремонтных работ в силовом теплообменнике.

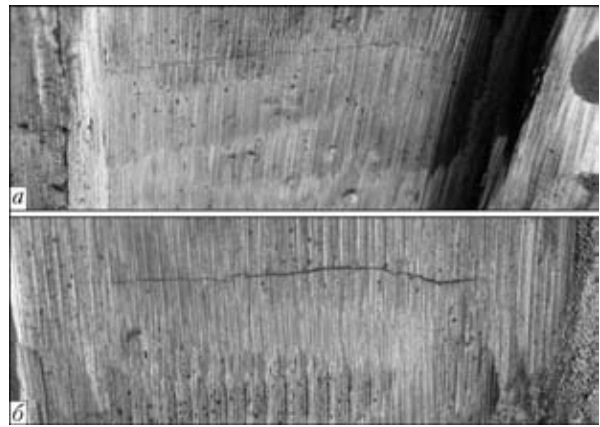
Рис. 9. Высокотемпературное растрескивание кольцевых швов в зоне фланцевого соединения (сталь 15Х5МУ) с обечайкой теплообменника (сталь 12ХМ) различной толщины: *а* — сварной шов приварки обечайки теплообменника к днищу толщиной 35 мм; *б* — сварной шов в зоне соединения обечайки толщиной 45 мм к фланцу

сварного соединения из-за различия материалов соединяемых элементов (рис. 9).

Наиболее характерными элементами, подверженными такого рода повреждениям, являются участки сварных соединений в местах приварок патрубков, элементов трансферных трубопроводов и обечаек теплообменников к фланцам. В большинстве случаев появление дефектов в данных соединениях связано с неполным отпускком

В теплообменном оборудовании длина таких дефектов обычно не превышает ширину сварного шва из-за наличия остаточных сжимающих напряжений в металле ЗТВ, что сдерживает их развитие в этом направлении. В направлении толщины такие ограничения отсутствуют, что и приводит к появлению сквозных «коротких» трещин.

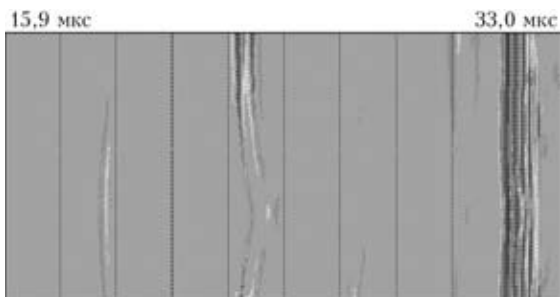
Рис. 10. Пример измерения в сварном соединении трещины методом TOFD, которая первоначально инициирована растрескиванием облицовочного лакирующего слоя

Межкристаллитное растрескивание защитных облицовочных швов и основного плакирующего слоя оборудования, выполненного из биметалла, также довольно частое явление в нефтехимическом производстве. Вместе с тем если глубина межкристаллитного растрескивания плакирующего слоя биметалла обычно ограничивается толщиной плакировки в связи с наличием тонкой мартенситной прослойки на границе перехода к легированному металлу, то в облицовочных швах она в значительной мере зависит от правильного выбора сварочных материалов и технологии сварки. Зафиксировано несколько случаев, когда в результате таких нарушений наблюдались протяженные трещины глубиной более половины сечения [5]. В качестве примера на рис. 10 представлен результат измерения глубины подобной трещины с помощью метода TOFD. Следует отметить, что УЗ технология позволяет достаточно точно (с погрешностью 1...2 мм) измерить размеры трещин, информация о которых необходима для оценки работоспособности объекта контроля. В обычной практике диагностических обследований оценку

размеров трещин получают выборкой, что связано с рядом технологических трудностей. Следует отметить, что использование метода TOFD в объектах с лакированной поверхностью имеет ряд специфических особенностей, поэтому от специалистов, проводящих измерения, требуется определенная квалификация и опыт. Следует отметить повышенную чувствительность стали 10X18H10T к такому виду повреждений в отличие от стали 08X13.
